# Asbestinventarisatetest

Deinsesteenweg 99, 9031 Gent

Attestnummer : 20231113-000367.000

Uitgegeven op : 13.11.2023

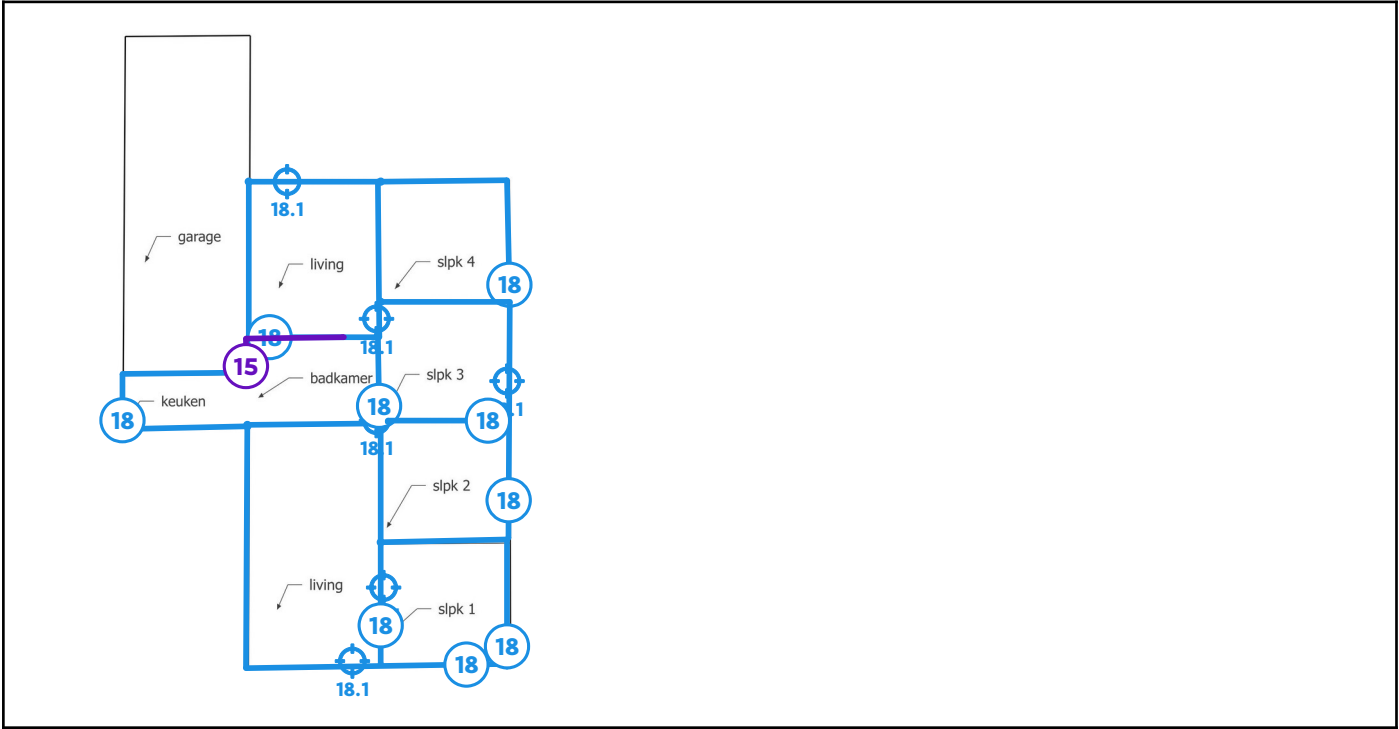
# Plan 1.1: gelijkvloers muren

| Beschrijving | Type | Actie |
|---|---|---|
| 15. Keramische tegels badkamer | Advies | - |
| 18. Pleisterwerk muren | Geen asbest | - |

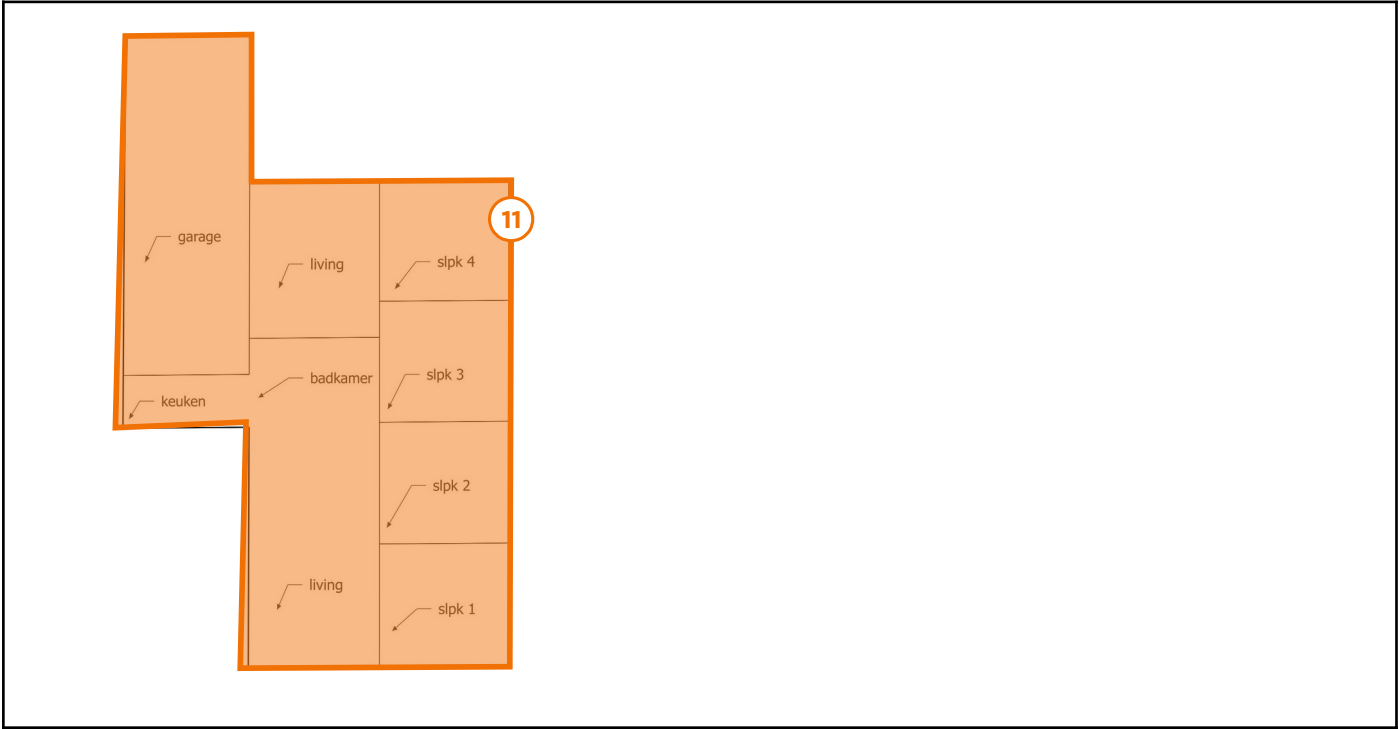
# Plan 1.2: gelijkvloers plafonds/onderdak

| Beschrijving | Type | Actie |
|---|---|---|
| 11. Platen onderdaken | Asbestmateriaal | Verwijderen |

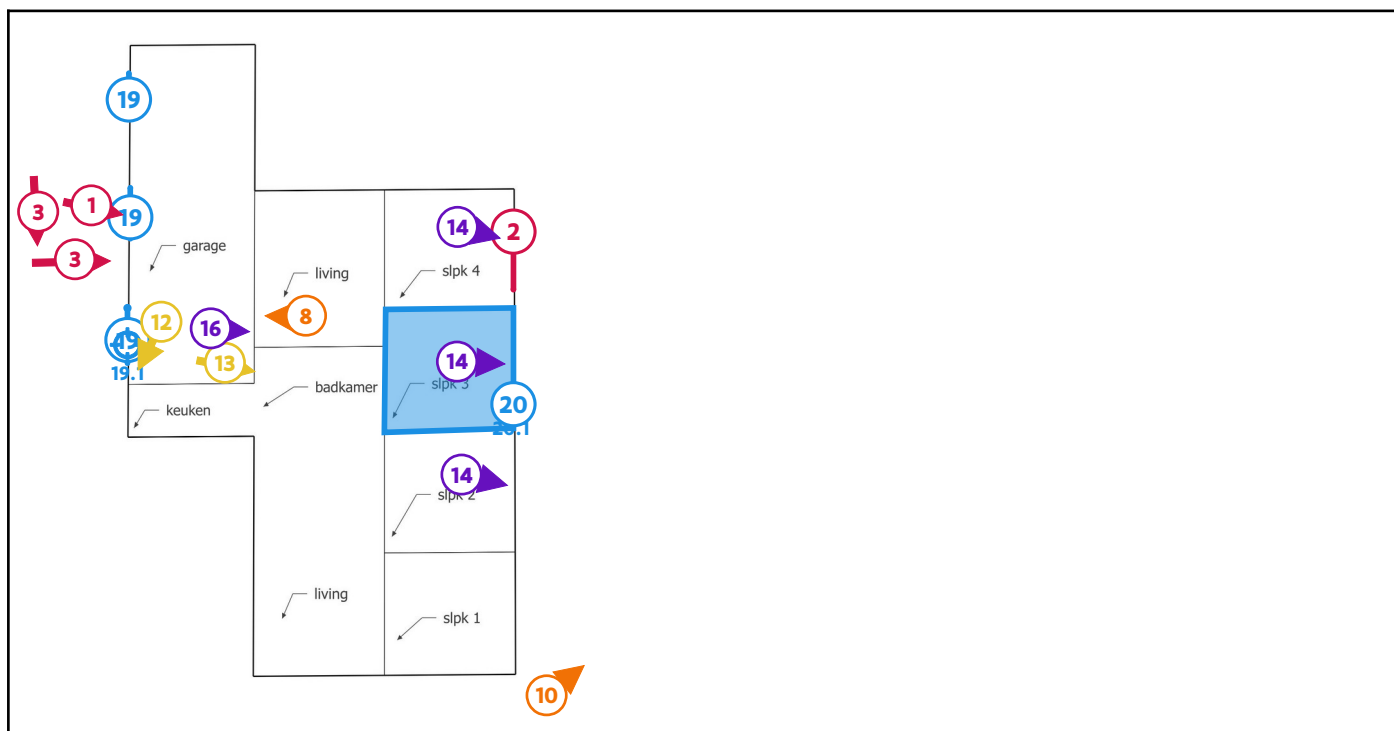
## Plan 1.3: gelijkvloers algemeen

| Beschrijving | Type | Actie |
|---|---|---|
| 1. Asbestverdachte cementplaat | Asbestmateriaal | Dringend verwijderen |
| 2. Asbestverdachte cementplaten | Asbestmateriaal | Dringend verwijderen |

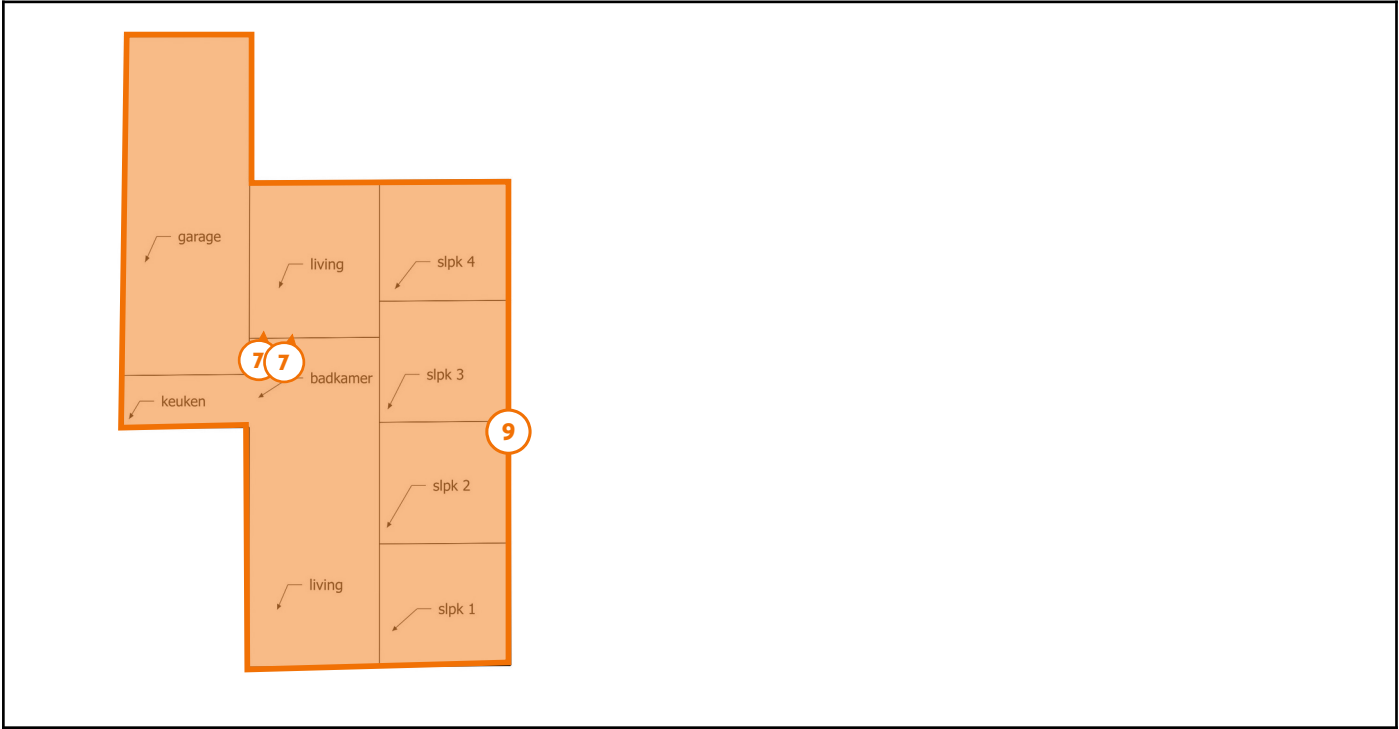
# Plan 1.4: plan daken

| Beschrijving | Type | Actie |
|---|---|---|
| 9. Leien hellende daken | Asbestmateriaal | Verwijderen |

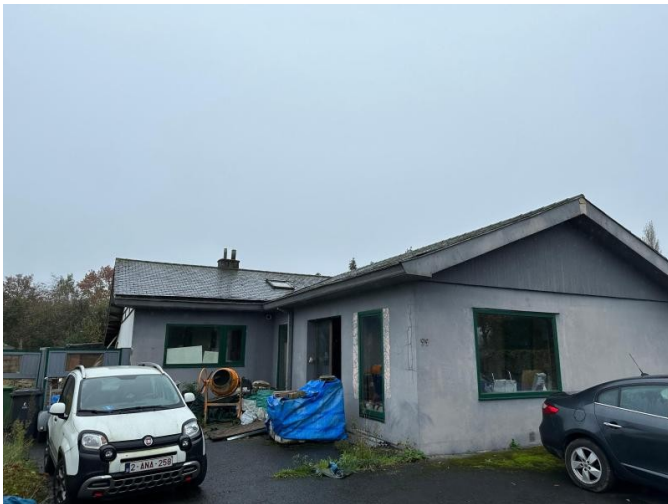
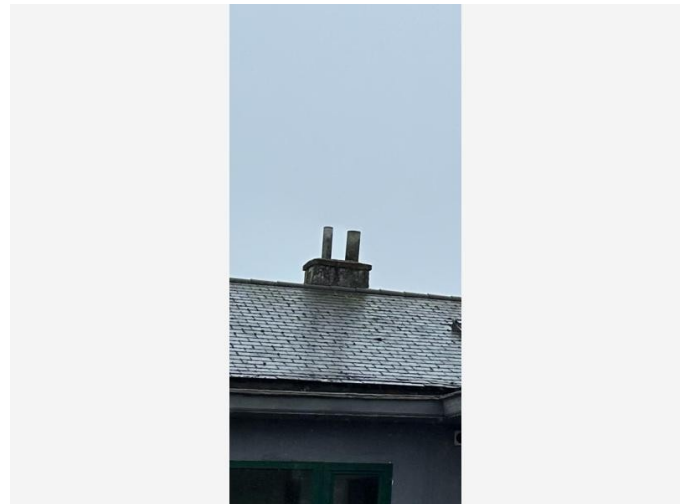
| <b>Opmerking</b> | Voormelde hoeveelheid is een raming. De kachel is niet aangesloten en dus niet in gebruik. |
