# Asbestinventarisatetest

Hanswijkstraat 33/401, 2800 Mechelen

Attestnummer : 20251014-000352.000

Uitgegeven op : 14.10.2025

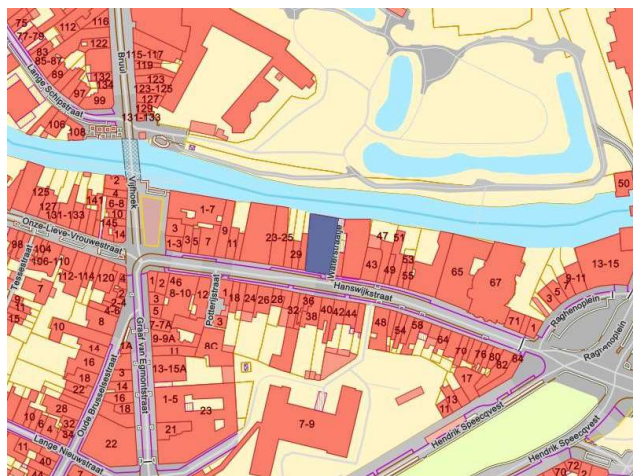
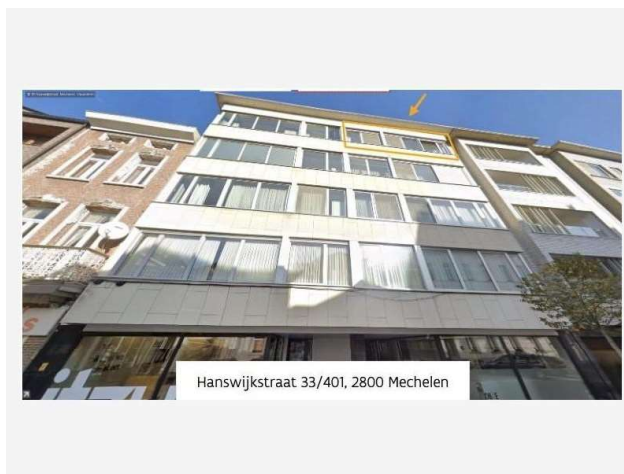
## Zone 1: Appartement 4e V

- 0 Asbestmaterialen
- 2 Beperkingen
- 0 Uitsluitingen
- 0 Roerende goederen
- 0 Puin, steenslag, (water)bodem
- 13 Adviezen
- 6 Geen asbest

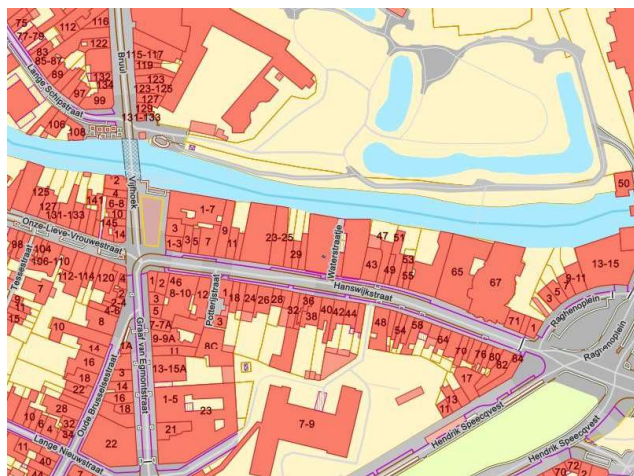
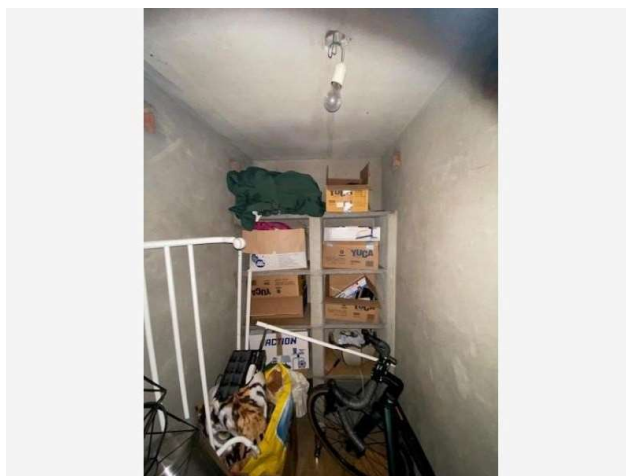
## Zone 2: Berging nr. 401

- 0 Asbestmaterialen
- 0 Beperkingen
- 0 Uitsluitingen
- 0 Roerende goederen
- 0 Puin, steenslag, (water)bodem
- 1 Advies
- 0 Geen asbest

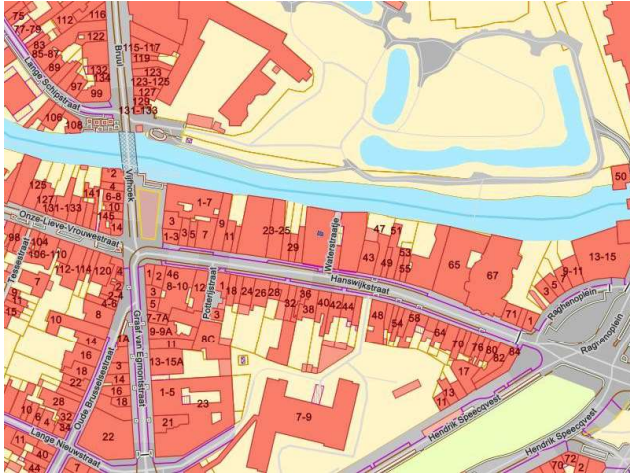
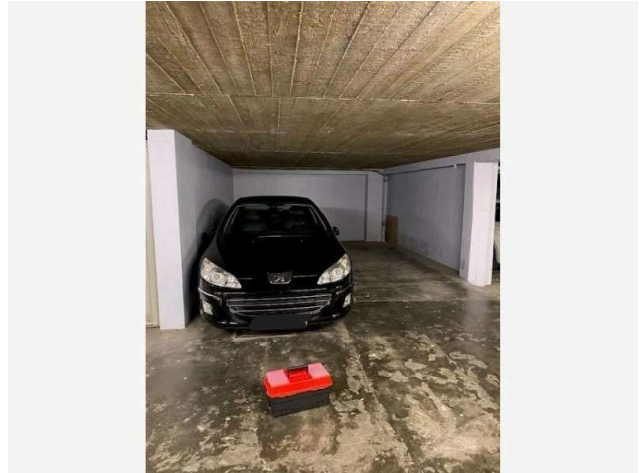
## Zone 3: Autostaanplaats nr. 6

- 0 Asbestmaterialen
- 0 Beperkingen
- 0 Uitsluitingen
- 0 Roerende goederen
- 0 Puin, steenslag, (water)bodem
- 1 Advies
- 0 Geen asbest
