# Asbestinventarisat attest

Oudenaardsesteenweg 748/750, 9420 Erpe-Mere

Attestnummer : 20261005-000462.000

## Zone 1: Hoofdgebouw

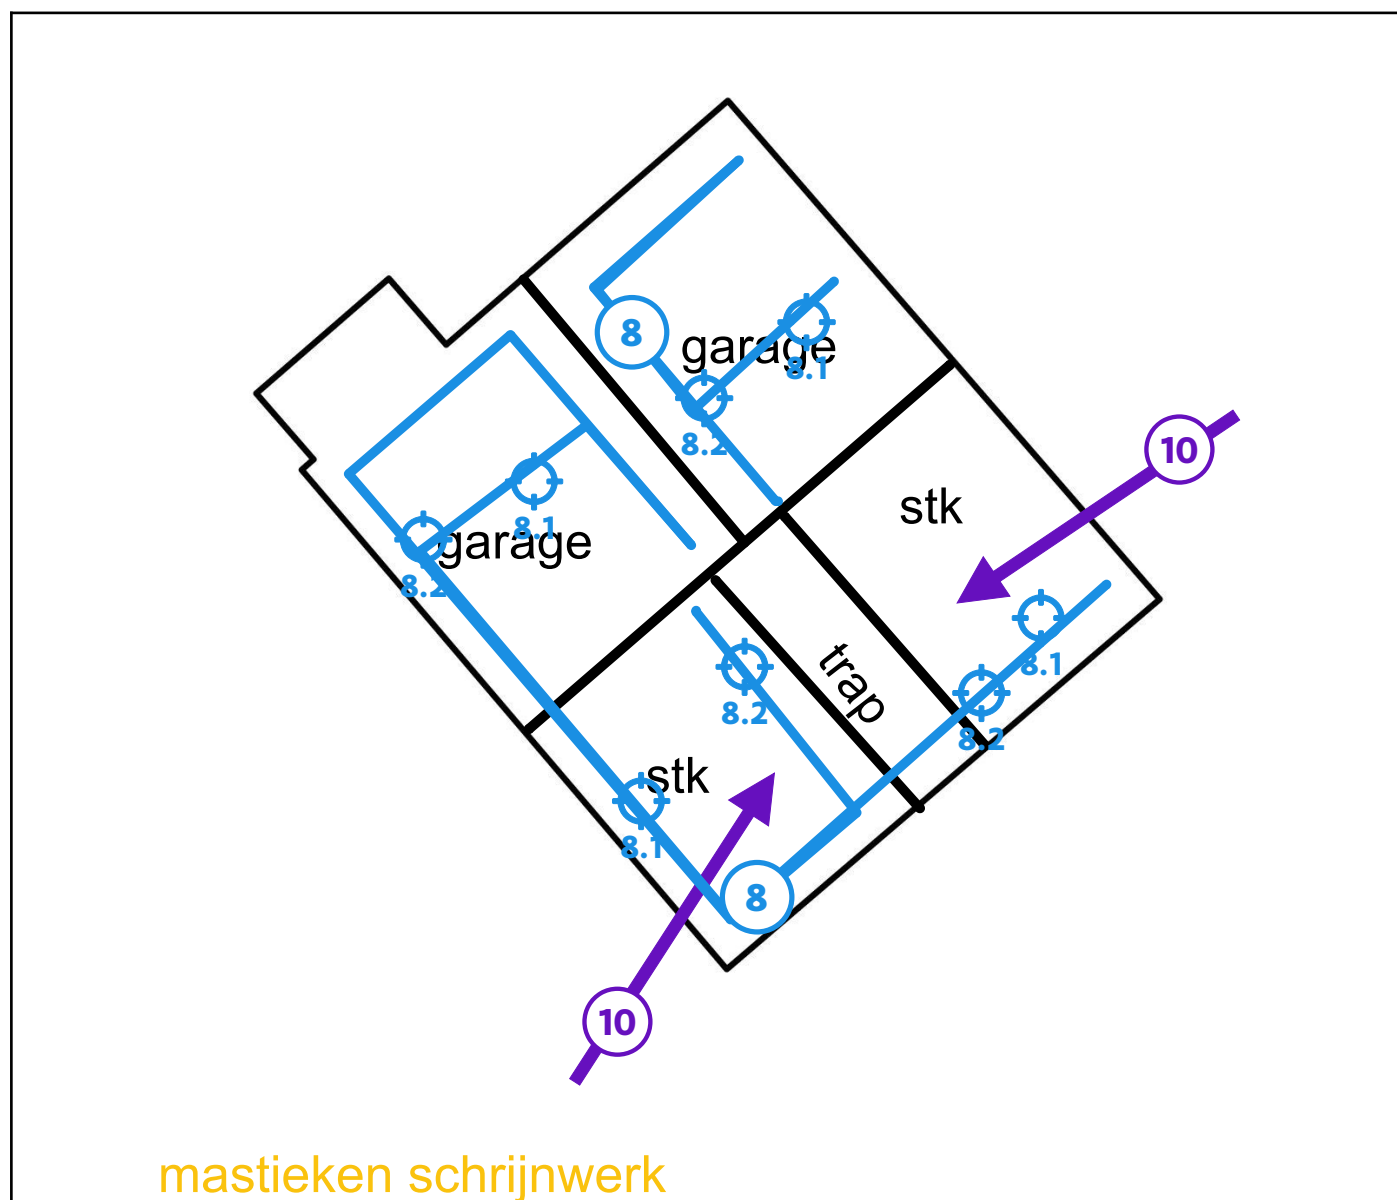
## Plan 1.1: Hoofdgebouw plan kelder

| 10. 7. Ketel: Geen asbest verdachte pakkingen waarneembaar | Overige ruimte of materiaal | - |

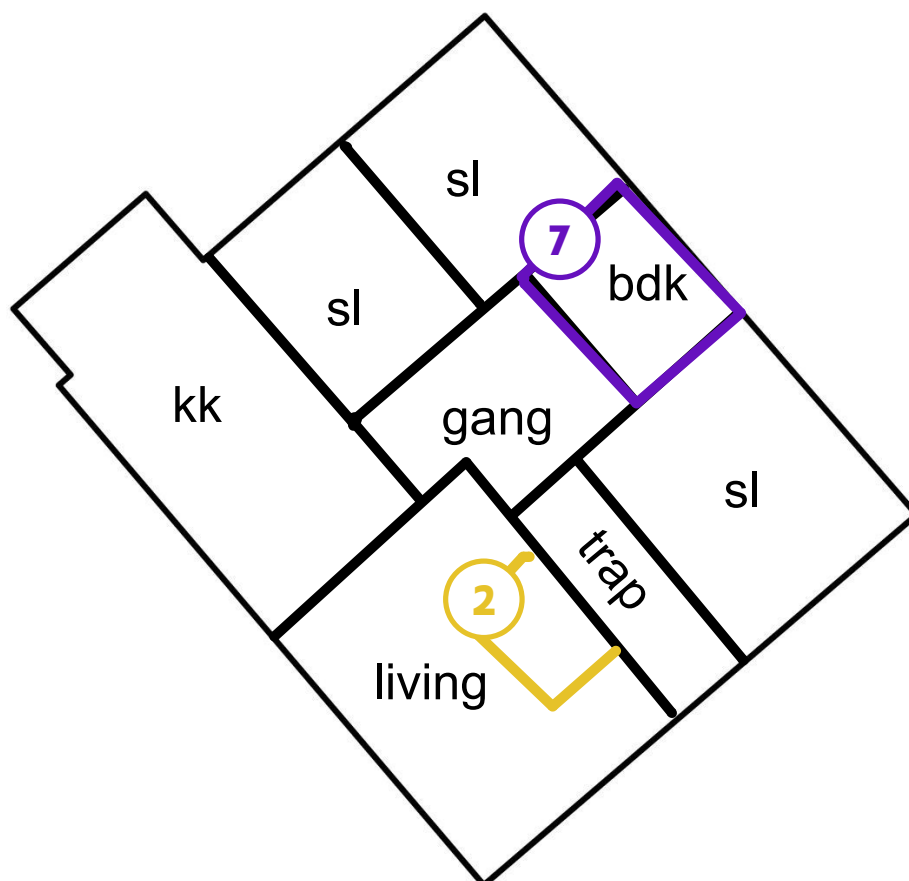
## Plan 1.3: Hoofdgebouw plan gvl kopie

wanden in pleister  
plafonds in platen

vloerzeilen ok

mastieken schrijnwerk
