# Asbestinventarisat attest

Interleuvenstraat 23, 3052 Oud-Heverlee

Attestnummer : 20260929-000384.000

Uitgegeven op : 29.09.2026

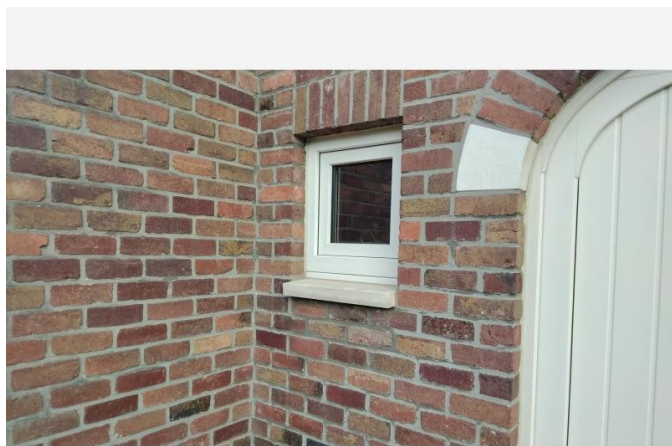
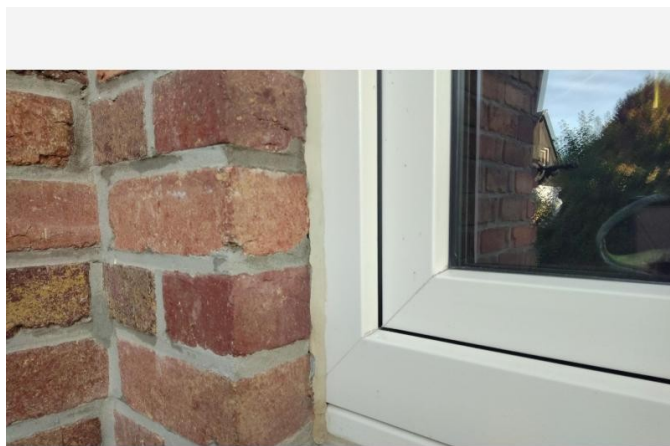
### Fiche 12: Mastiek (niet aanwezig)

| Beschrijving | Notitie | Terug te vinden op plannen |
|---|---|---|
| Fiche 12: Mastiek (niet aanwezig) | Er is geen asbestverdachte mastiek aanwezig. | - |
