# Asbestinventarisatetest

Maasstraat 43, 2060 Antwerpen

Attestnummer : **20260218-000504.000**

Uitgegeven op : **18.02.2026**

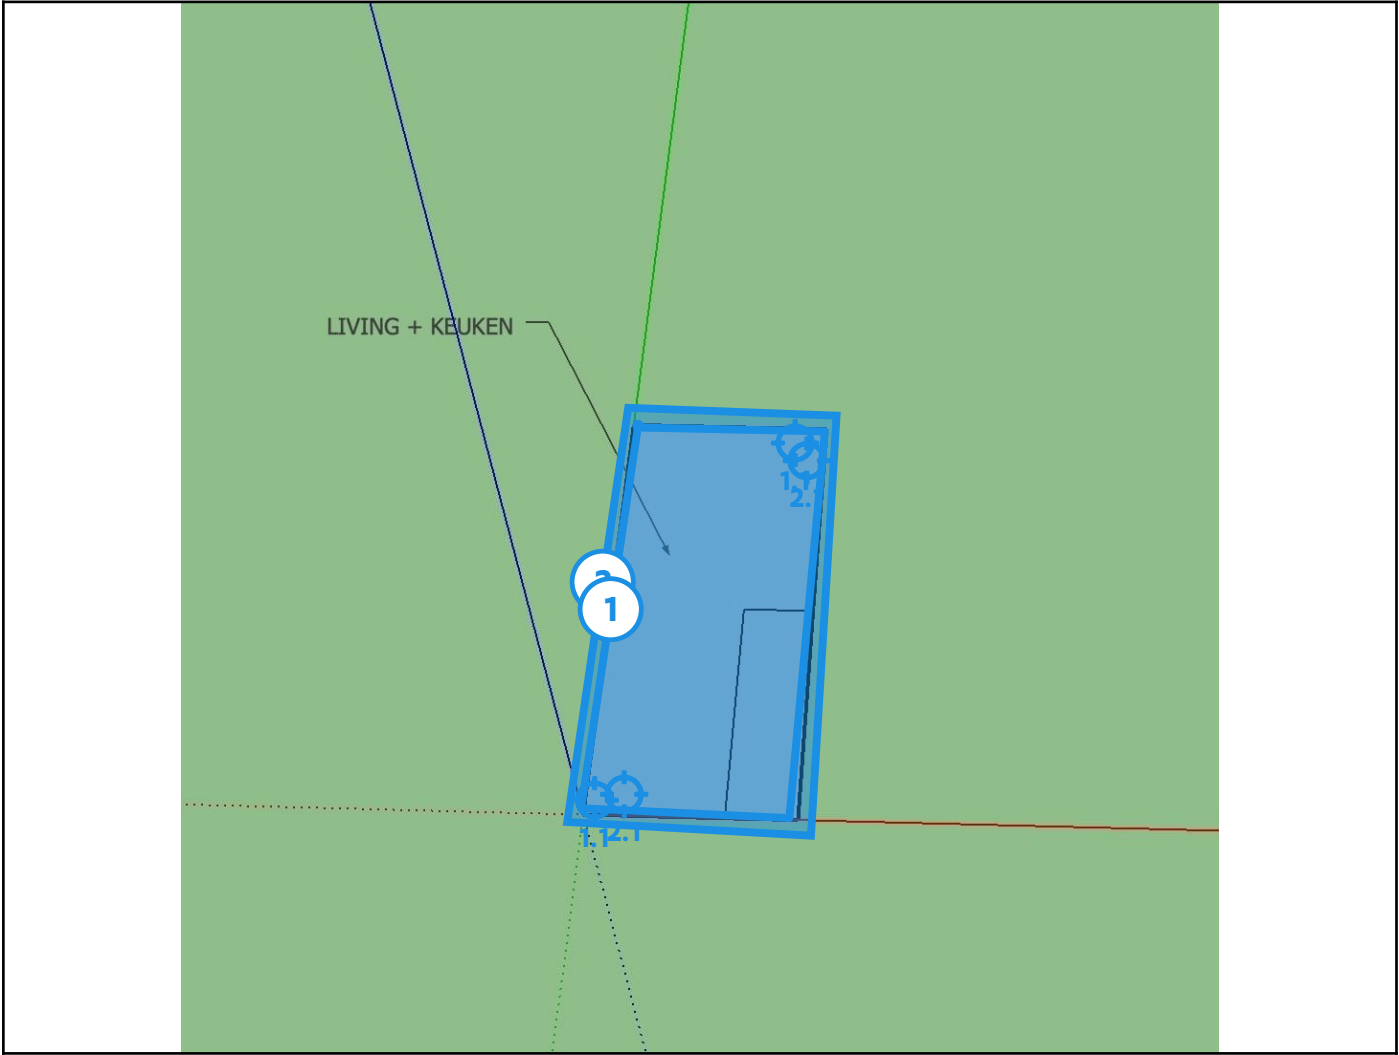
# Plan 1.1: GELIJKVLOERS

| Beschrijving | Type | Actie |
|---|---|---|
| 2.1 Code: 1.2 Pleisterwerk plafond | Mengmonster | - |

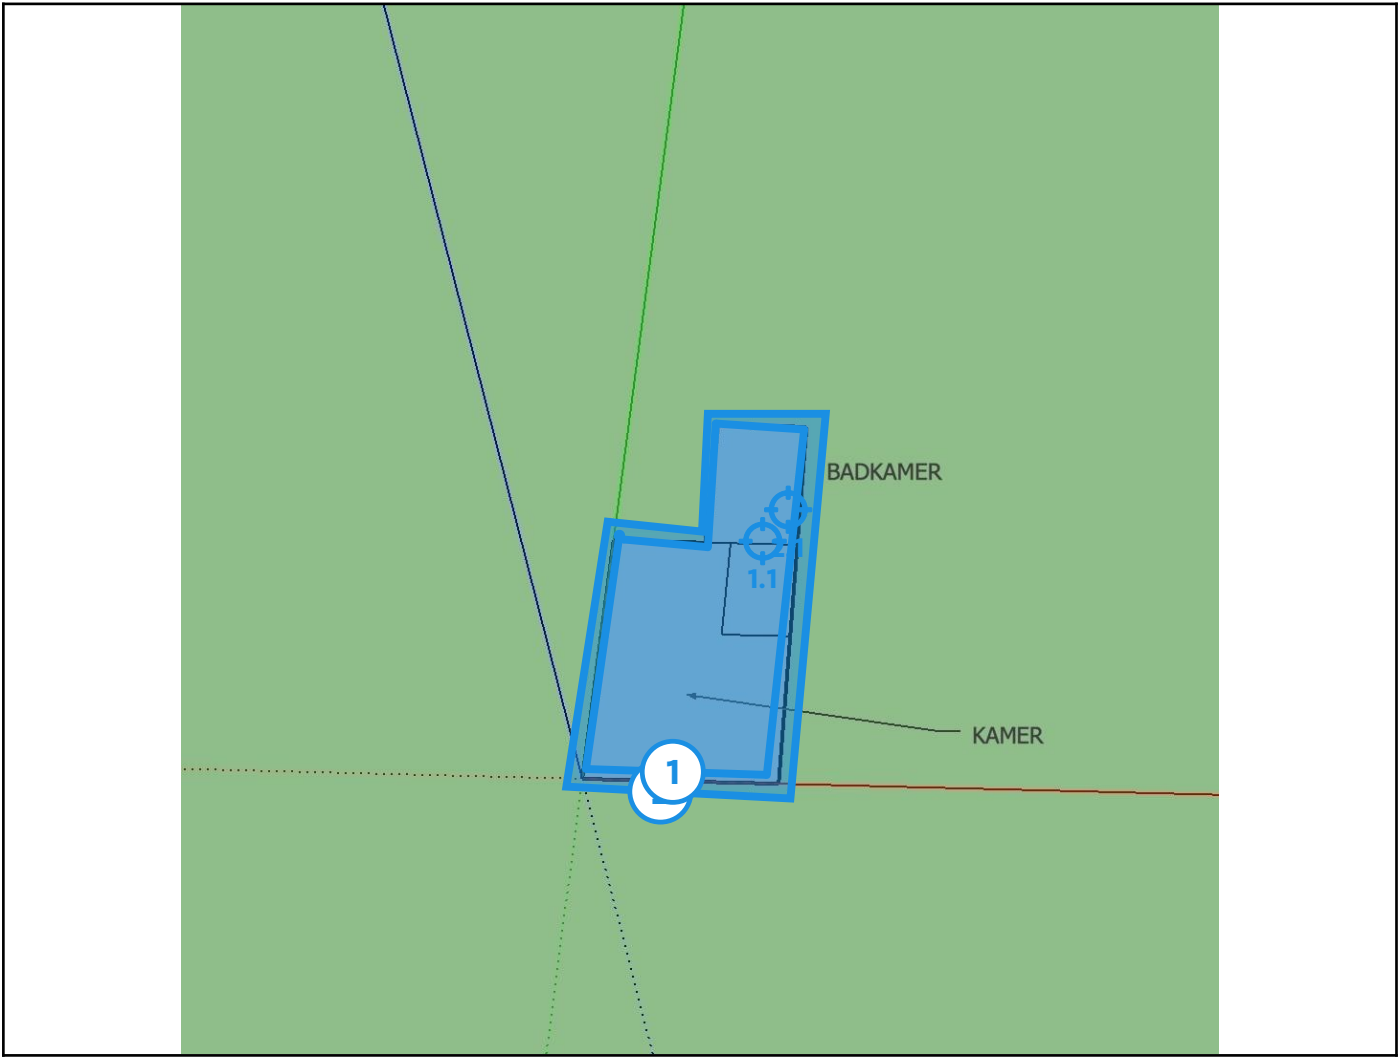
# Plan 1.2: VERDIEP 1

| Beschrijving | Type | Actie |
|---|---|---|
| 2.1 Code: 1.2 Pleisterwerk plafond | Mengmonster | - |

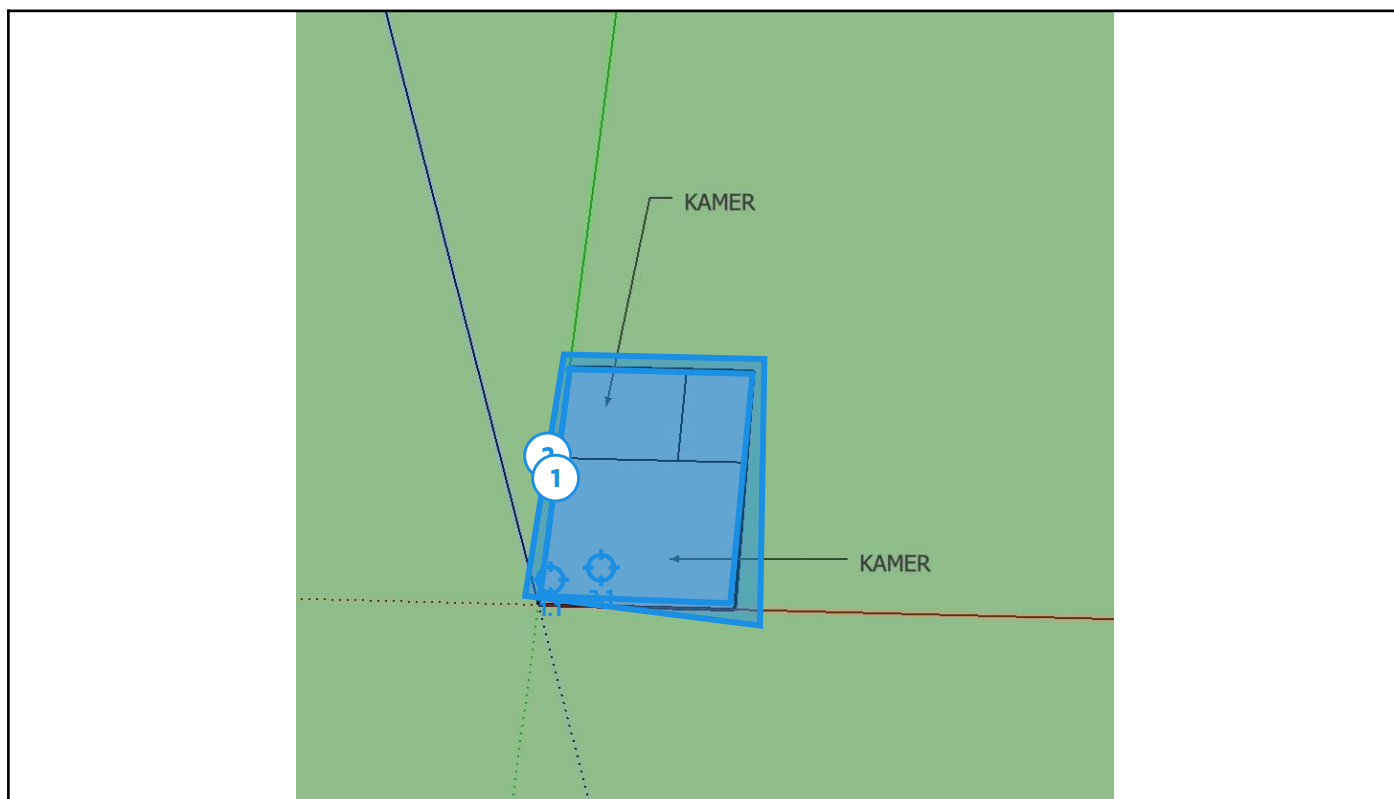
## Plan 1.3: VERDIEP 2

| Beschrijving | Type | Actie |
|---|---|---|
| 2.1 Code: 1.2 Pleisterwerk plafond | Mengmonster | - |
