# Asbestinventarisatetest

Breedstraat 208, 9100 Sint-Niklaas

Attestnummer : 20261006-000202.000

Uitgegeven op : 06.10.2026

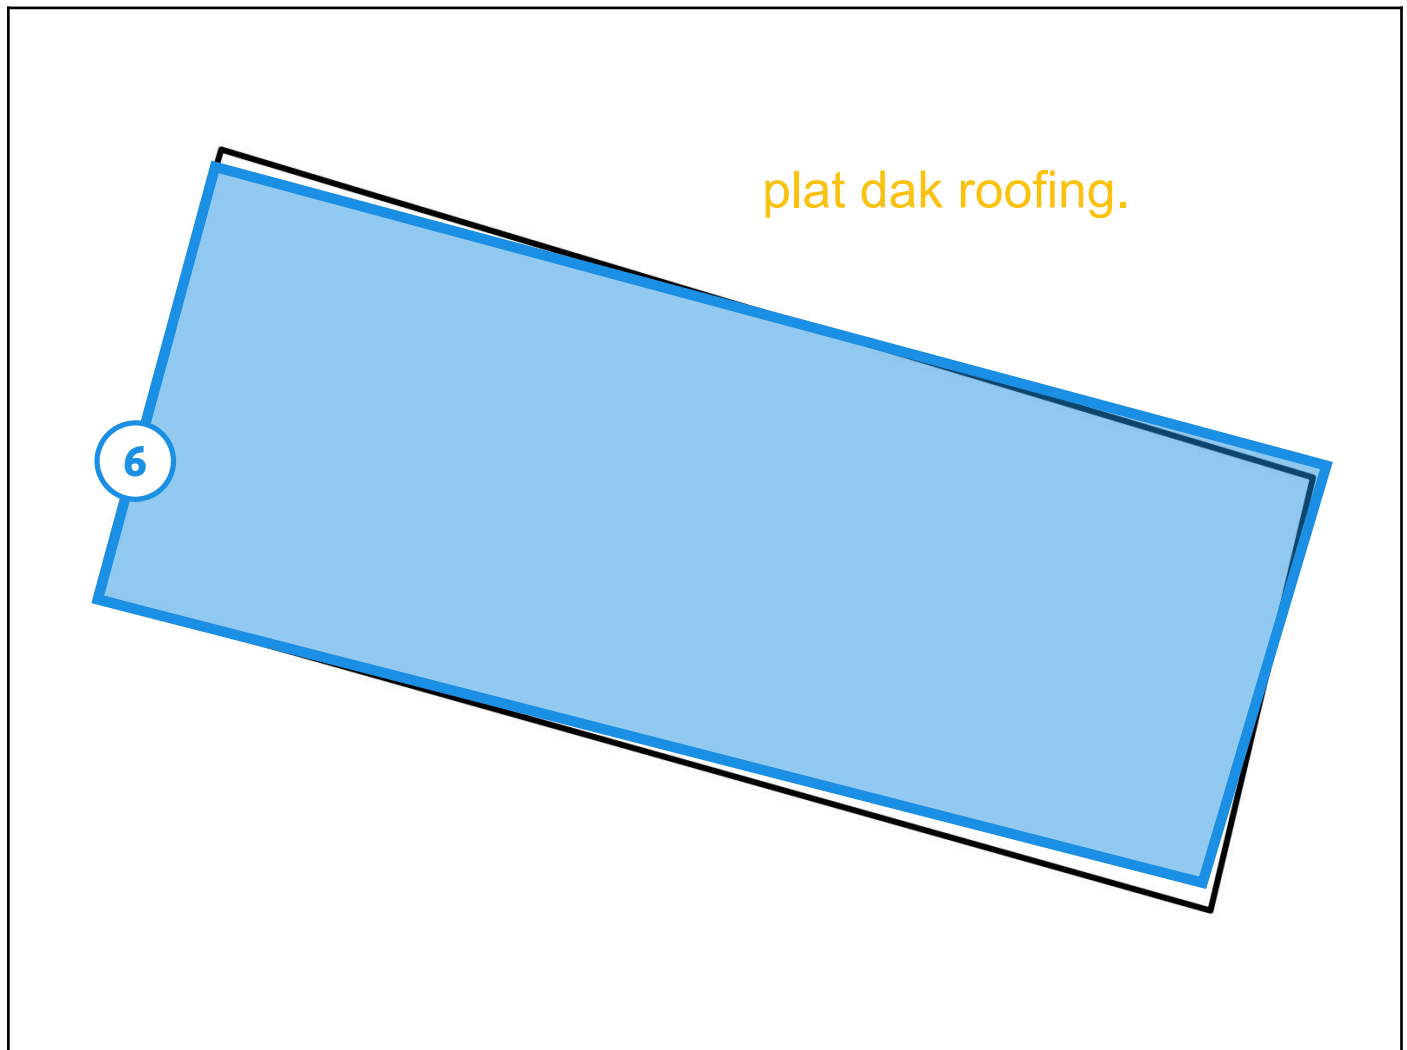
## Plan 3.1: Garage plan

| Beschrijving | Type | Actie |
|---|---|---|
| 6. Roofing (met staalname) | Geen asbest | - |

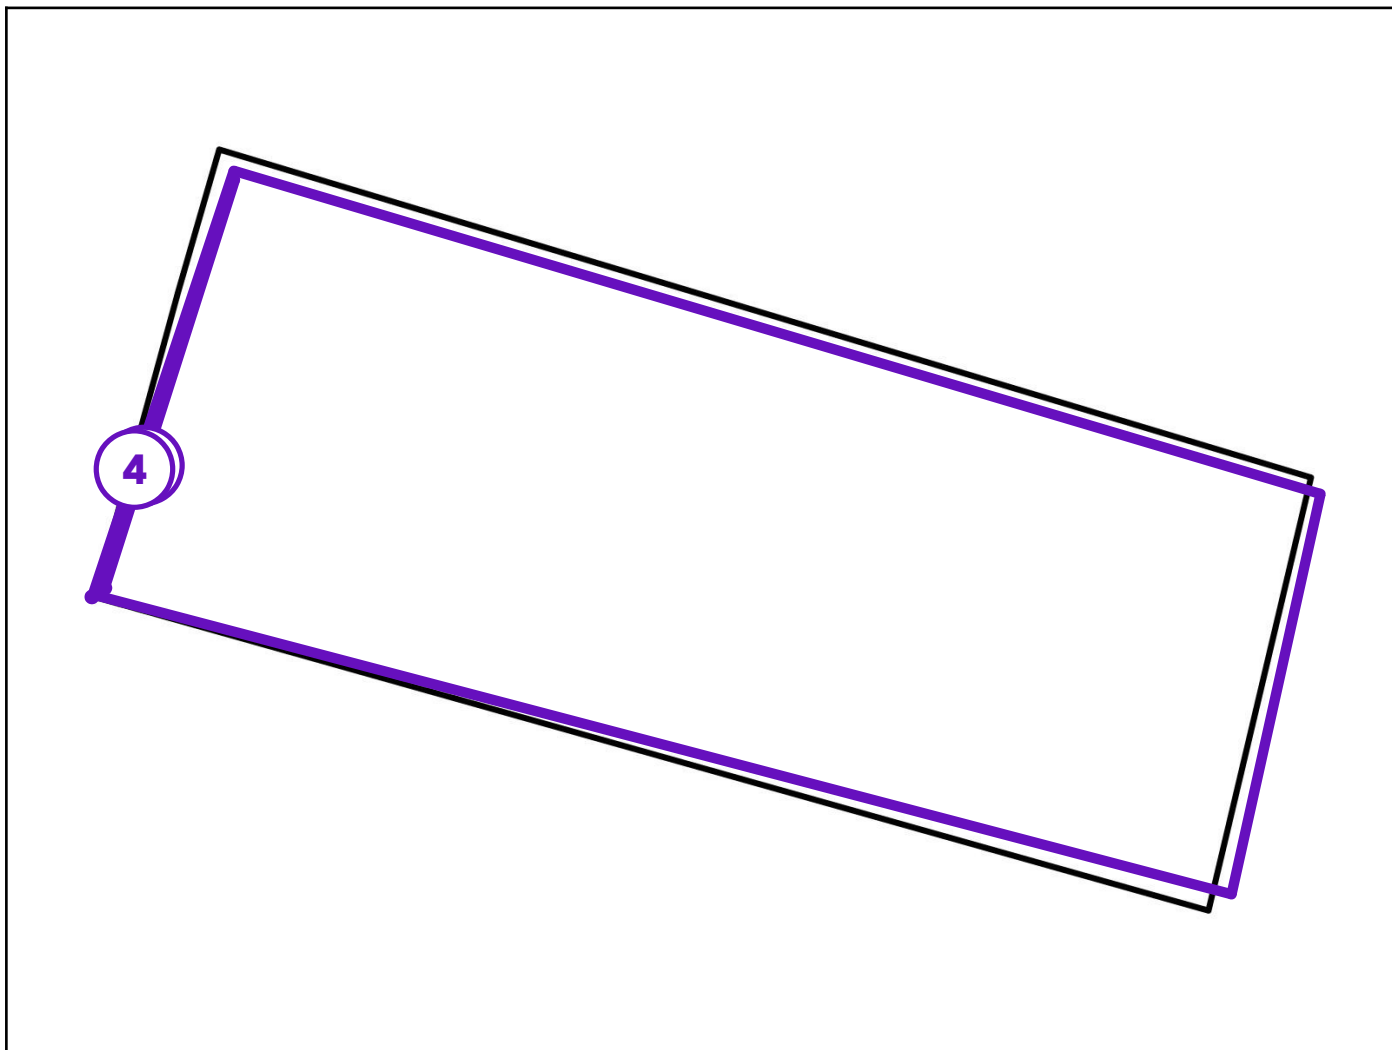
## Plan 3.2: Garage plan

| Beschrijving | Type | Actie |
|---|---|---|
| 4. Valse wanden | Advies | - |

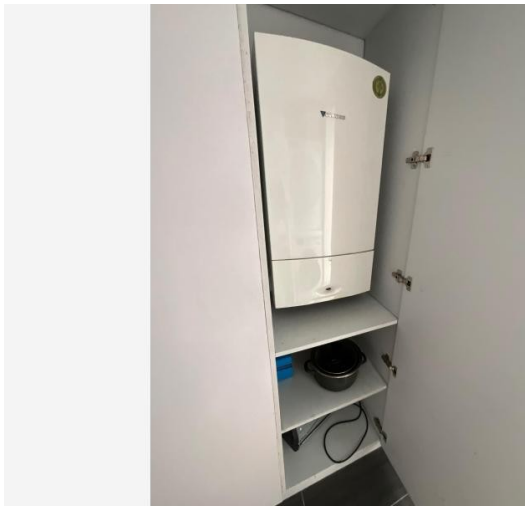
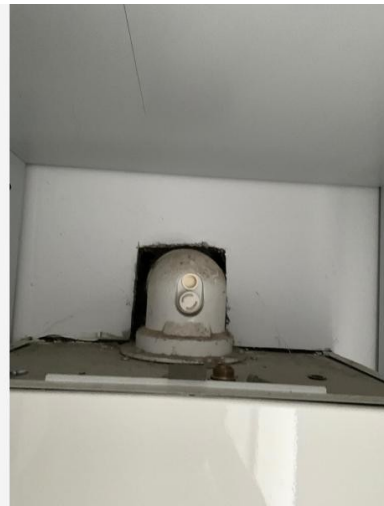
## Fiche 11: Schouwbuis niet verdacht.

| 11. Schouwbus niet verdacht. | Overige ruimte of materiaal | - |

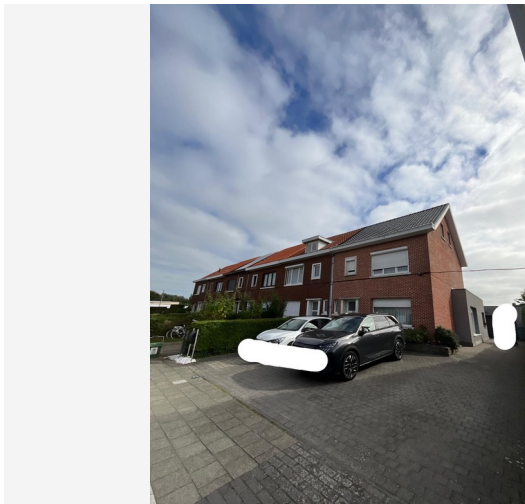
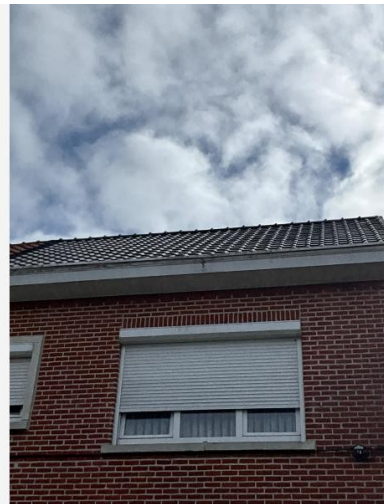
## Fiche 12: Dakbedekking niet verdacht.

| Beschrijving | Type | Actie |
|---|---|---|
| 12. Dakbedekking niet verdacht. | Overige ruimte of materiaal | - |

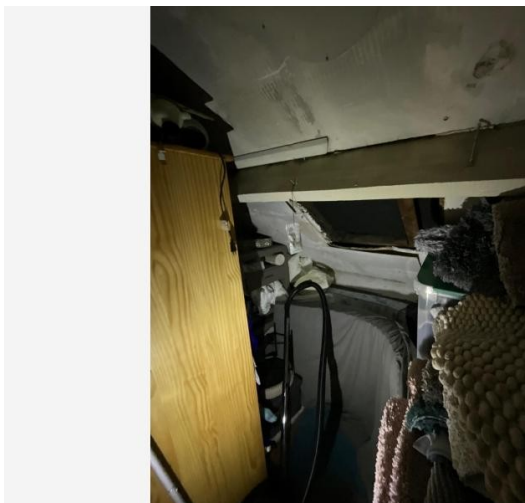
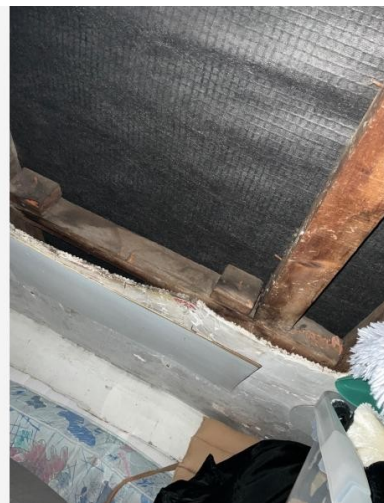
## Fiche 13: Onderdak niet verdacht

| Beschrijving | Type | Actie |
|---|---|---|
| 13. Onderdak niet verdacht | Overige ruimte of materiaal | - |

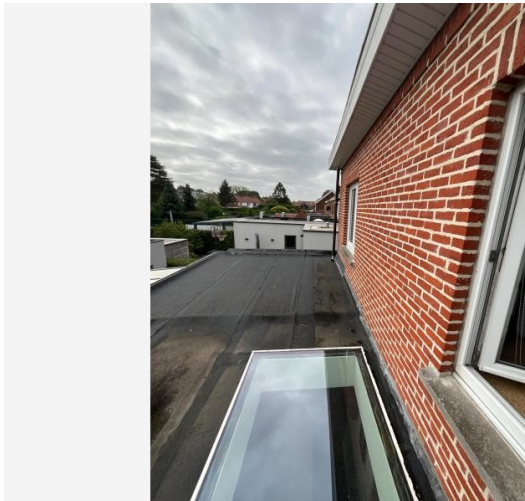
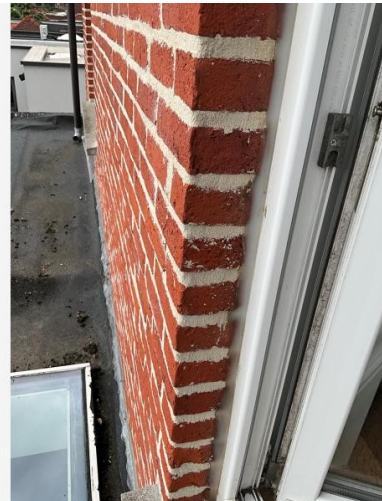
## Fiche 14: Kit niet verdacht (visueel vastgesteld)

| Beschrijving | Notitie | Terug te vinden op plannen |
|---|---|---|
| Fiche 14: Kit niet verdacht (visueel vastgesteld) | De gebruikte siliconen kit is niet asbestverdacht | Plan 1.1: Woning plan |
