Houtseweg 125, 2340 Beerse

## Over dit attest

Dit asbestattest is het verslag van een uitgevoerde asbestinventarisatie op uw locatie. De belangrijkste conclusies staan gebundeld op het voorblad. Meer details over de aangetroffen asbestmaterialen, foto's, plannen en adviezen vindt u verder in het asbestattest.

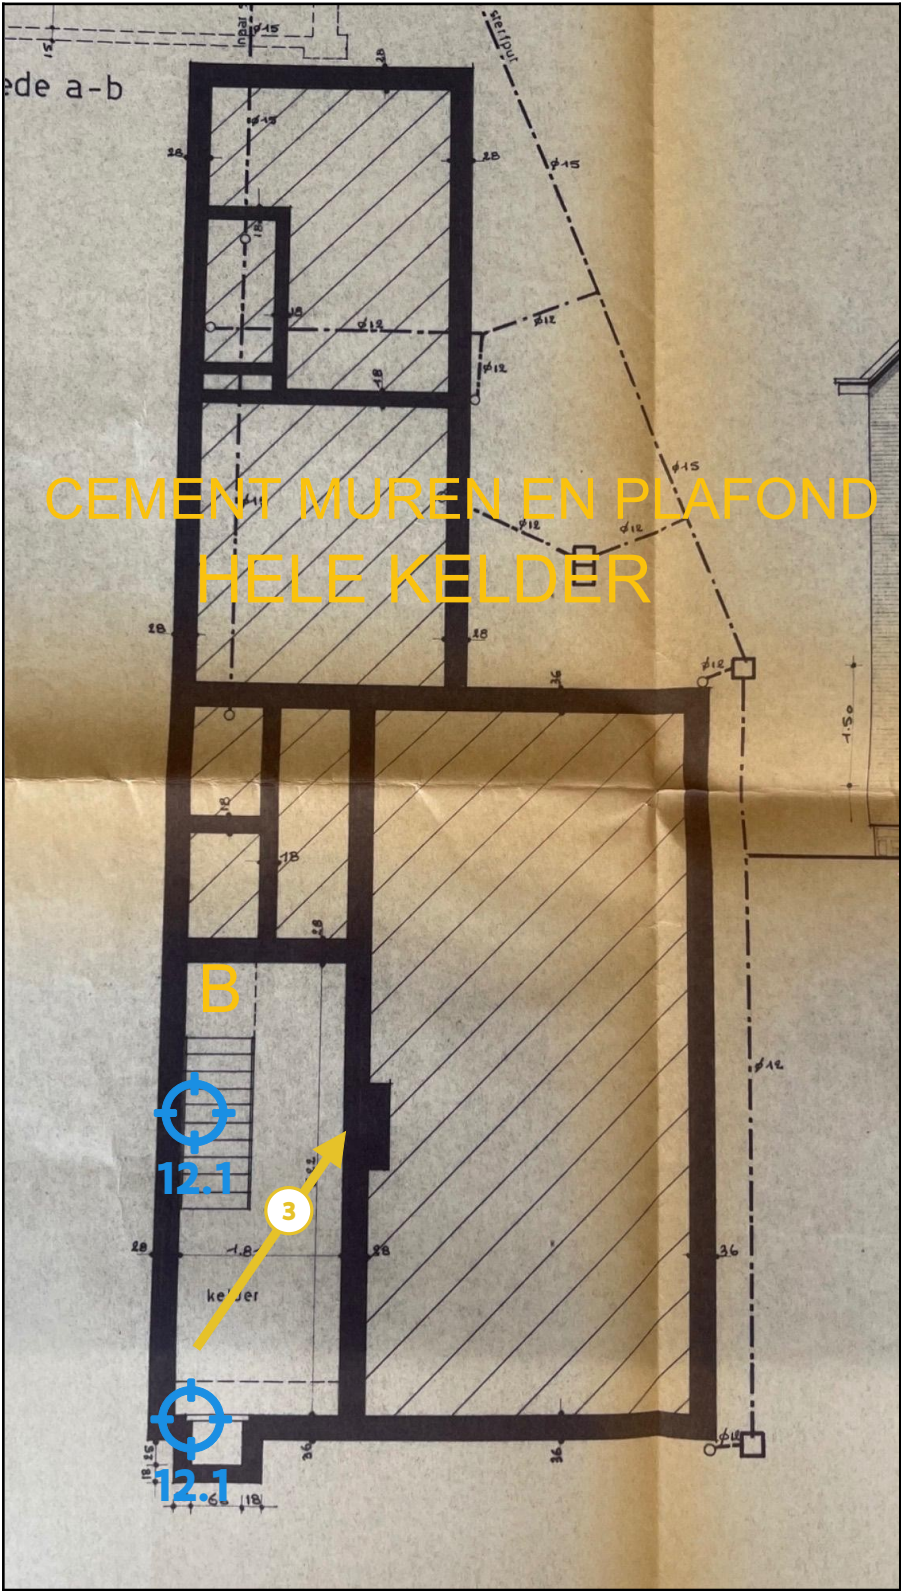
Plan 1.1: Kelder

| 3. AC afvoerbuis - kelder | Asbestmateriaal | Zorgvuldig beheren |
| 4. Bakeliet toep. (schakelaars-stopcontacten) | Asbestmateriaal | Zorgvuldig beheren |
| 12. Cementering binnentoepassing - kelder | Geen asbest | - |

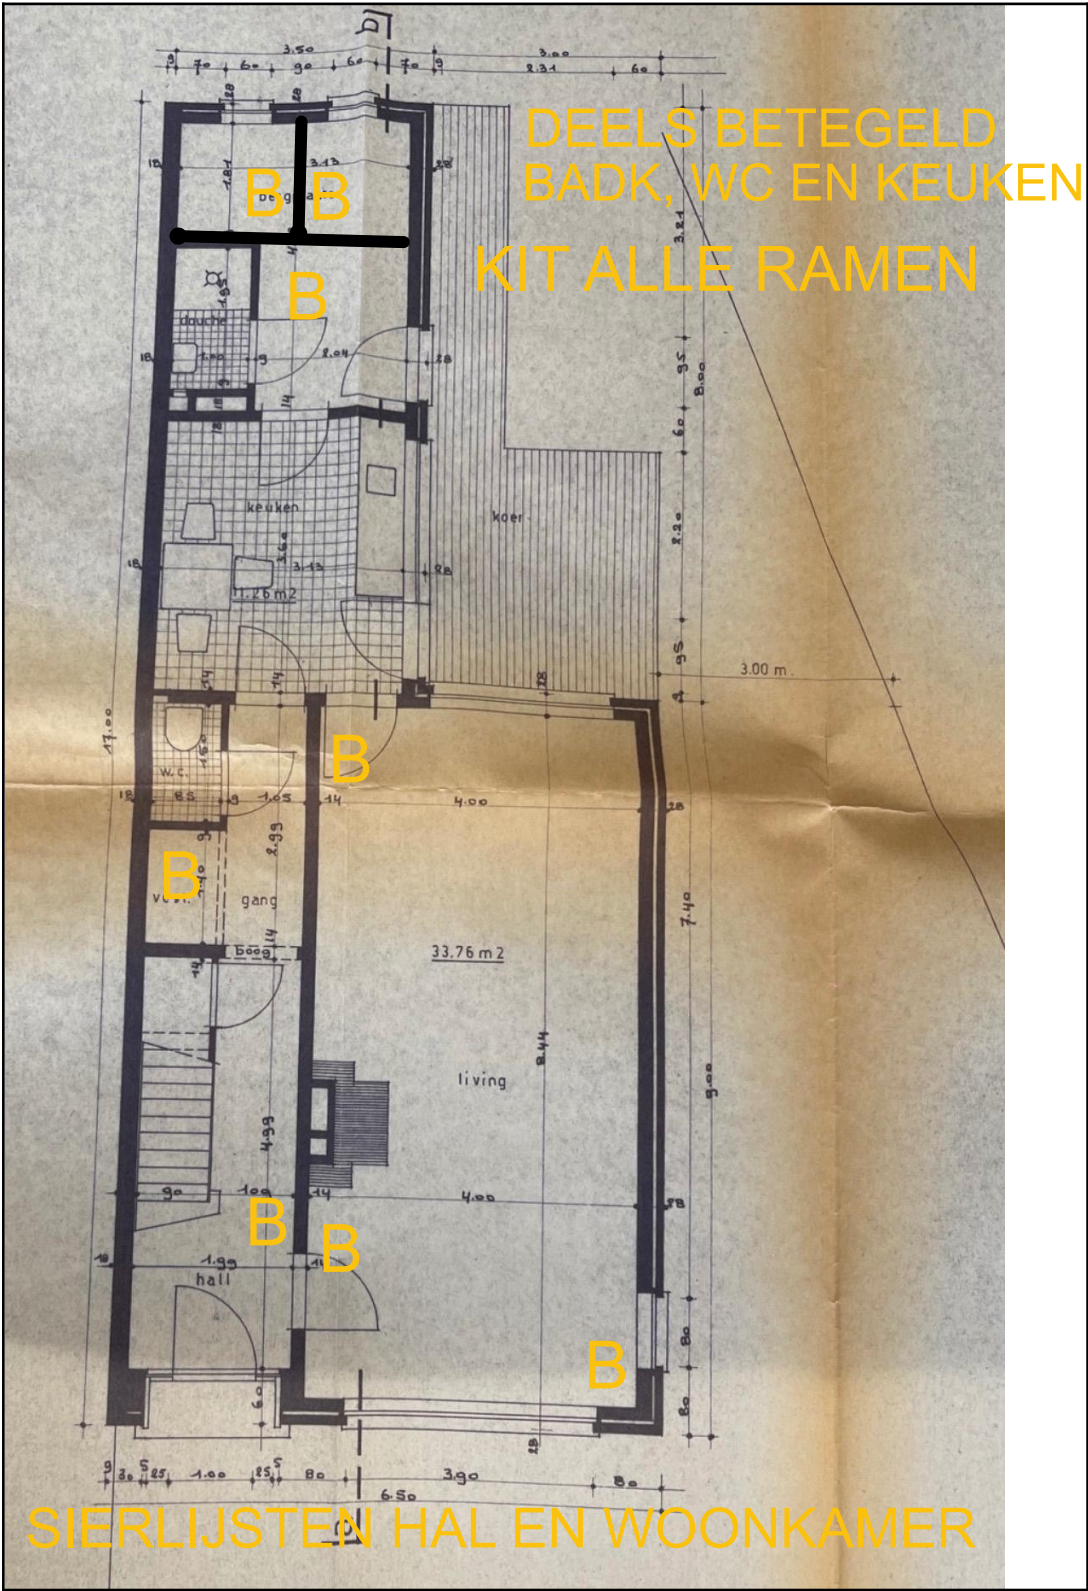
# Plan 1.2: Gelijkvloers

| 4. Bakeliet toep. (schakelaars-stopcontacten) | Asbestmateriaal | Zorgvuldig beheren |
| 7. Sierlijsten | Advies | - |
| 9. Tegellijm: niet zichtbaar | Advies | - |

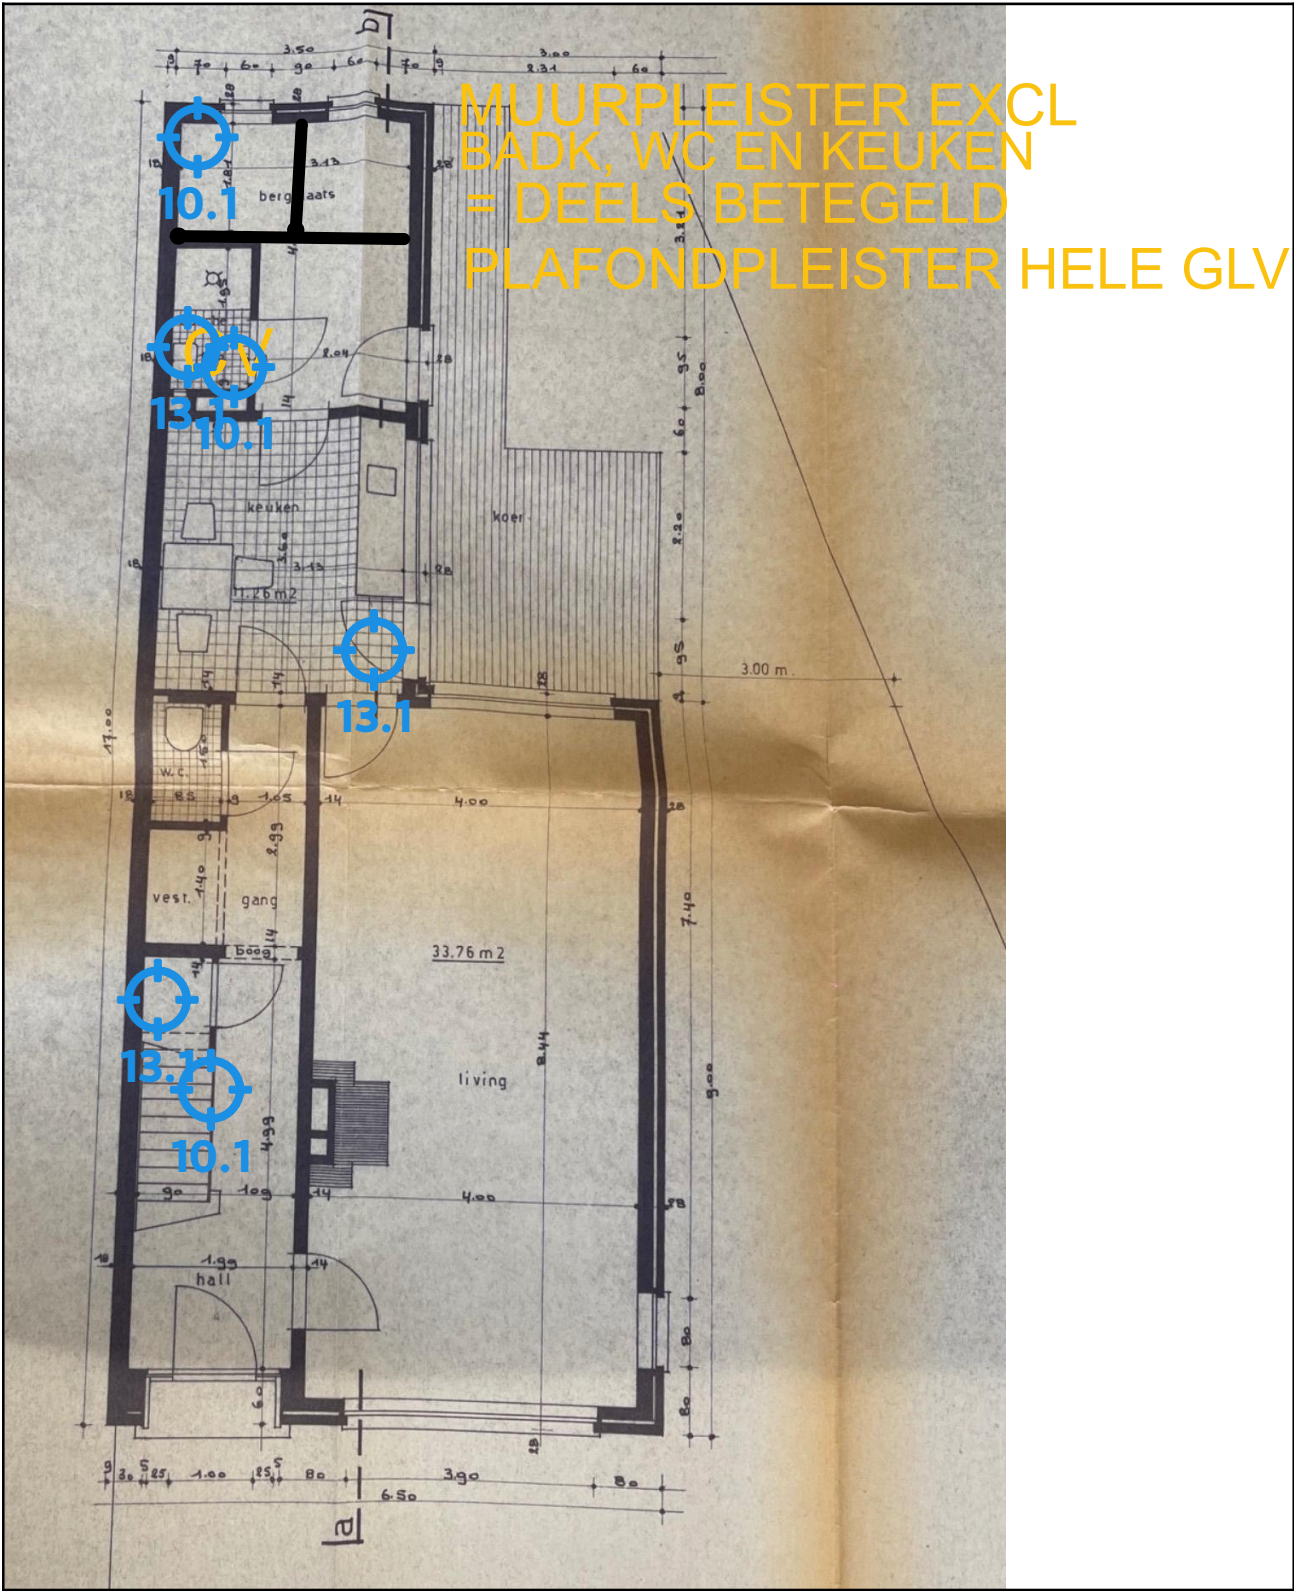
# Plan 1.3: Gelijkvloers

| 10. Plafondpleister | Geen asbest | - |
| 13. Muurpleister | Geen asbest | - |
| 16. CV Ketel: niet verdacht | Overige ruimte of materiaal | - |

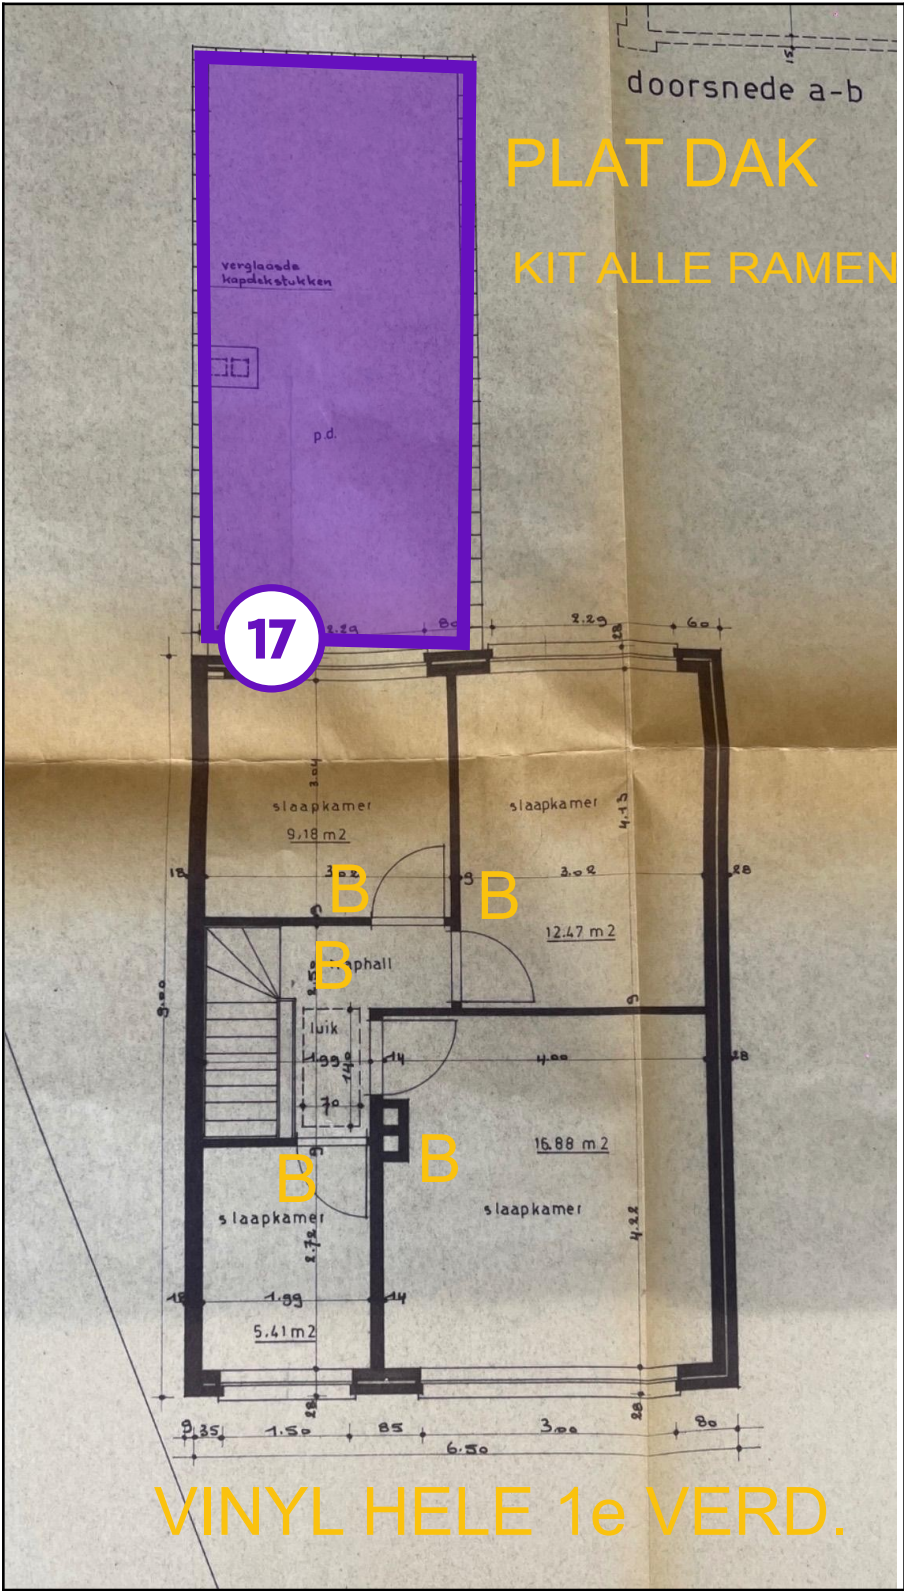
# Plan 1.4: Eerste verdieping

| 4. Bakeliet toep. (schakelaars-stopcontacten) | Asbestmateriaal | Zorgvuldig beheren |
| 8. Vinylvloer: niet verdacht | Advies | - |
| 17. Onderdak: niet waarneembaar | Overige ruimte of materiaal | - |

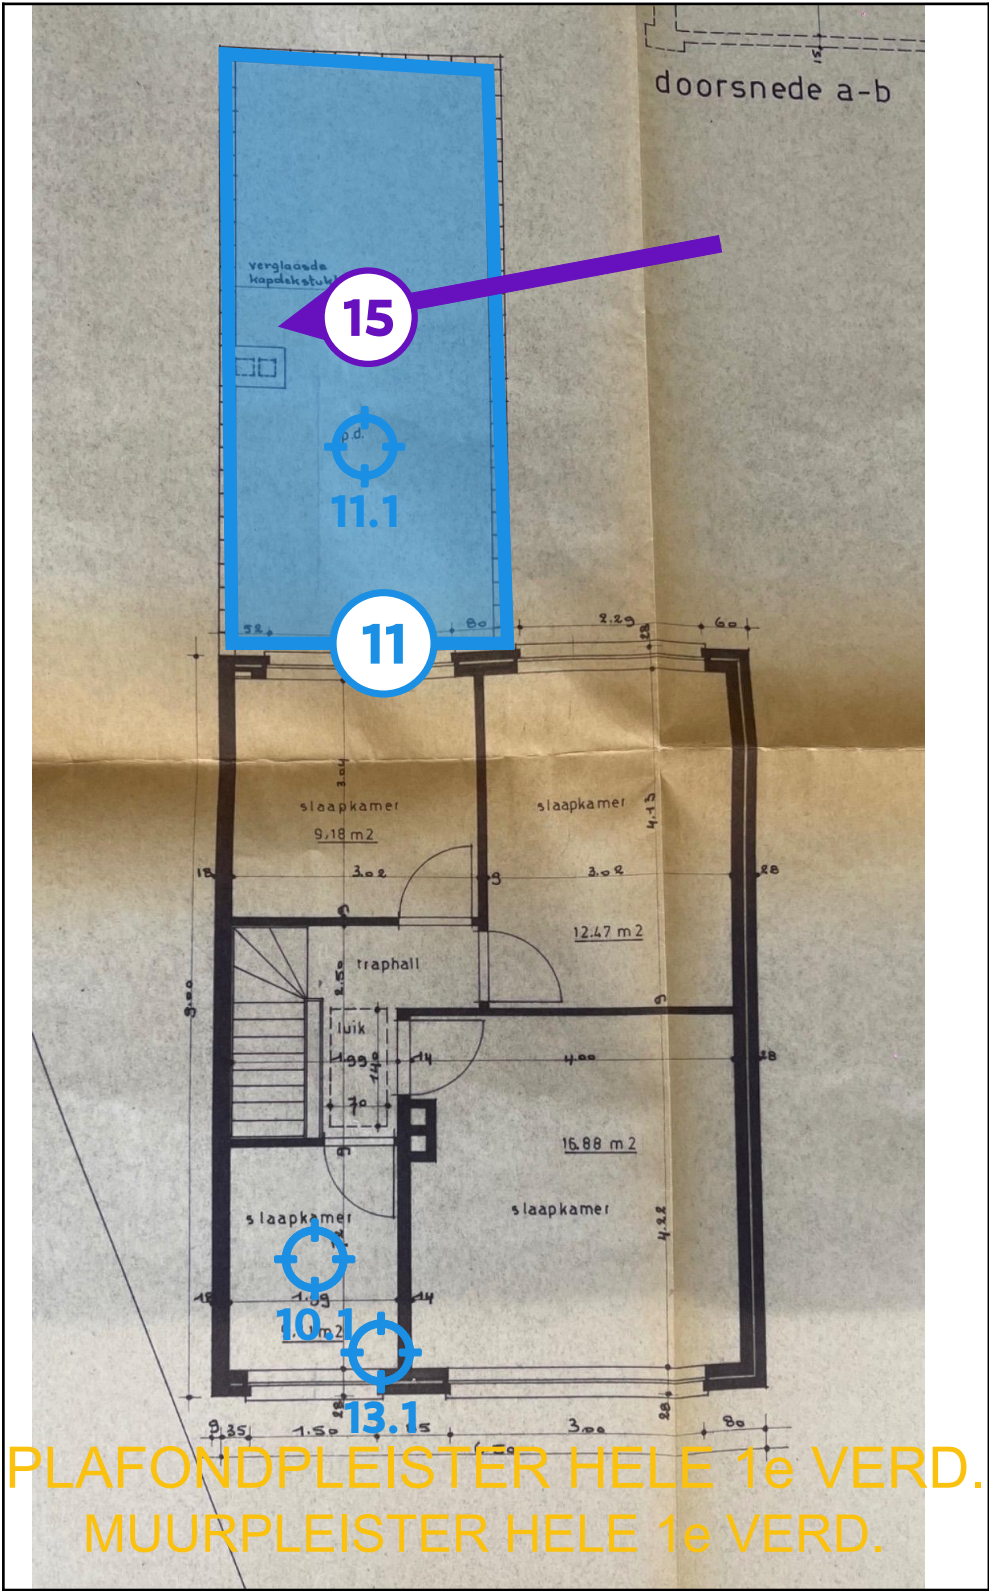
# Plan 1.5: Eerste verdieping

| 10. Plafondpleister | Geen asbest | - |
| 11. Roofing | Geen asbest | - |
| 13. Muurpleister | Geen asbest | - |
| 15. Rookgaskanalen: niet verdacht | Overige ruimte of materiaal | - |

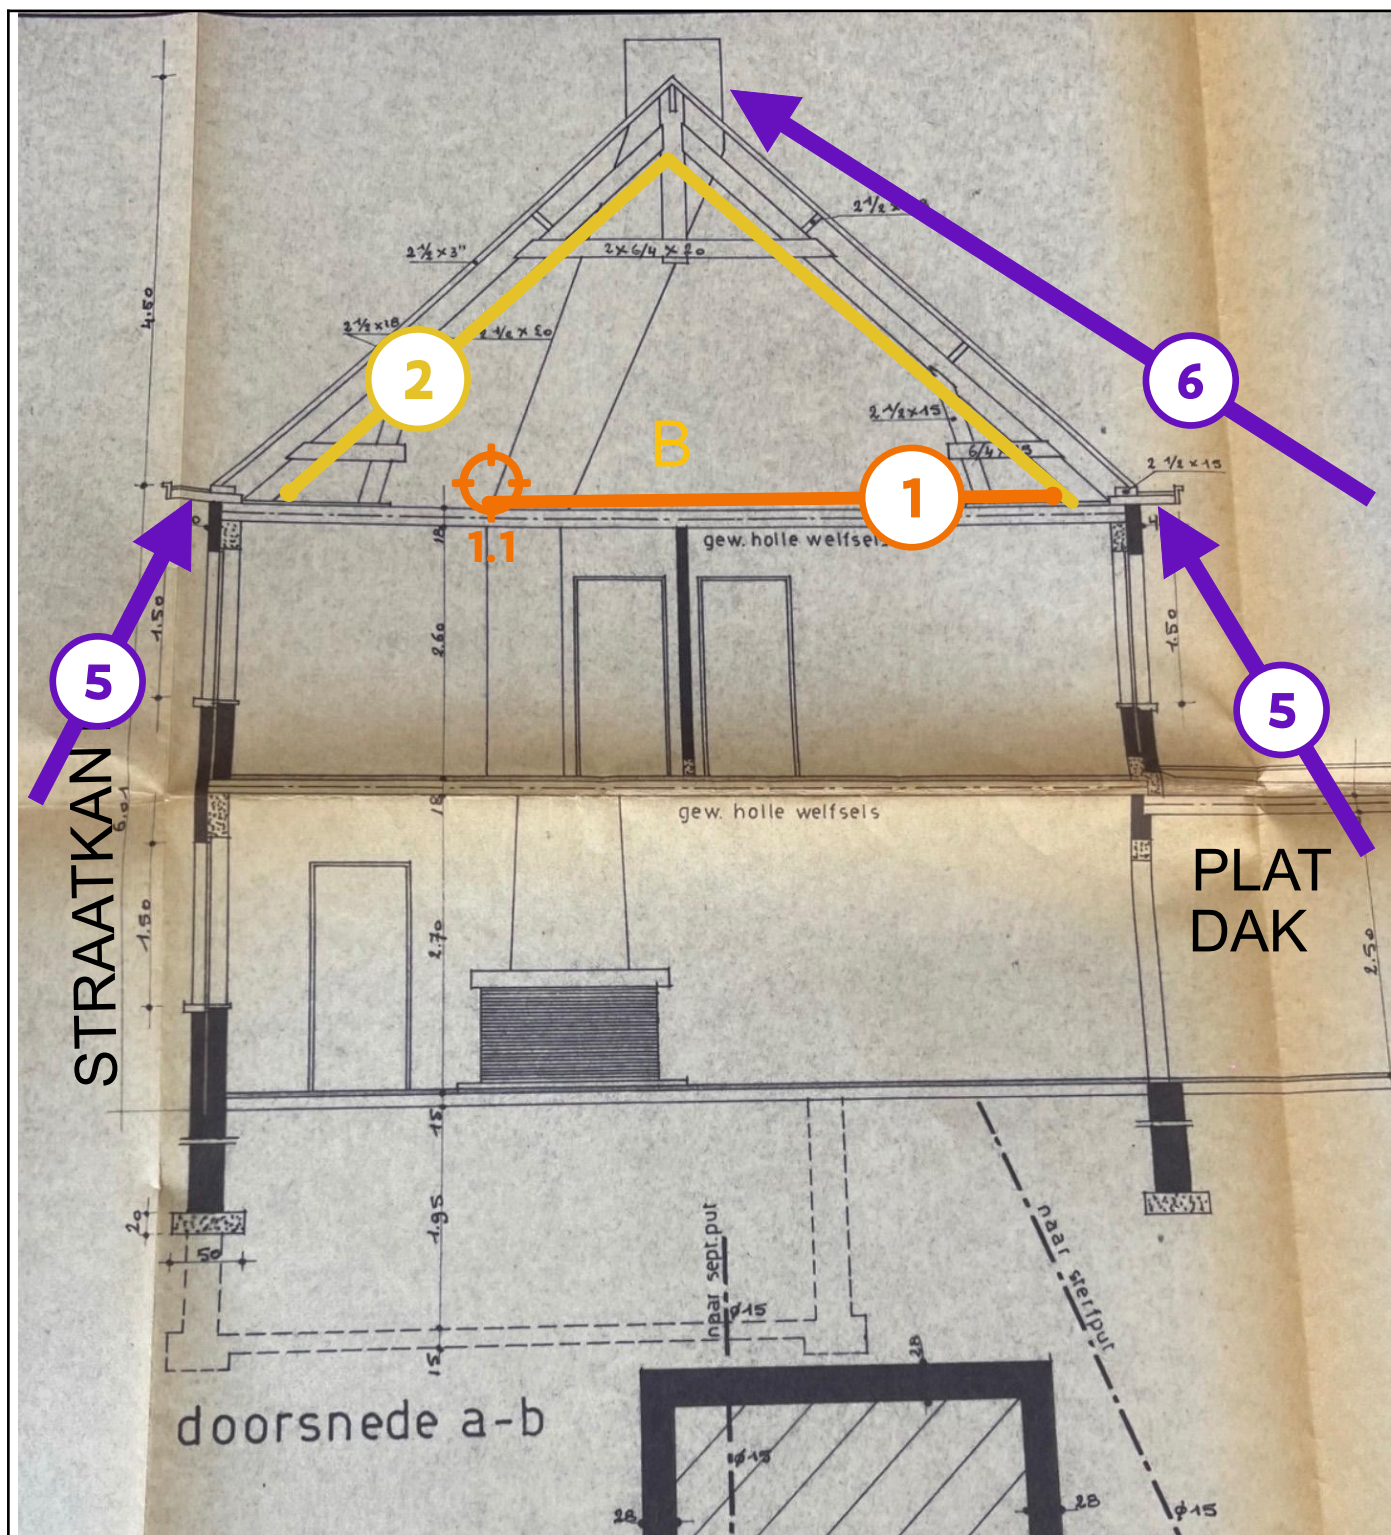
## Plan 1.6: Doorsnede

| 1. Vinylvloer met kartonlaag losliggend (kelder en zolder) | Asbestmateriaal | Verwijderen |
| 2. Onderdak (verdacht) | Asbestmateriaal | Zorgvuldig beheren |
| 4. Bakeliet toep. (schakelaars-stopcontacten) | Asbestmateriaal | Zorgvuldig beheren |
| 5. Dakgoot: niet zichtbaar (materiaal onbekend) | Beperking | - |
| 6. Schouw op het dak | Beperking | - |

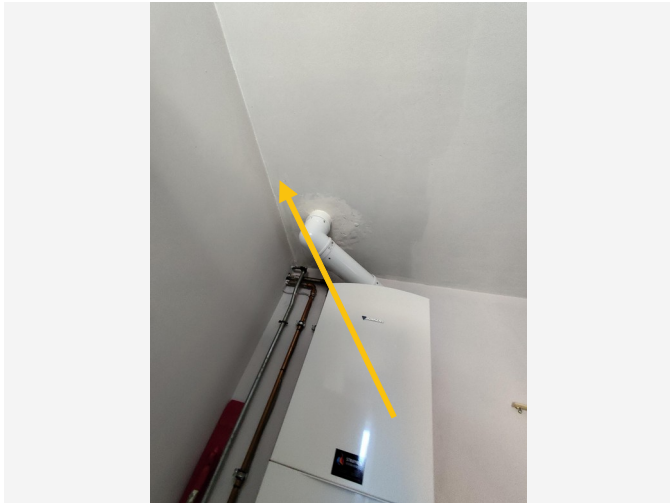
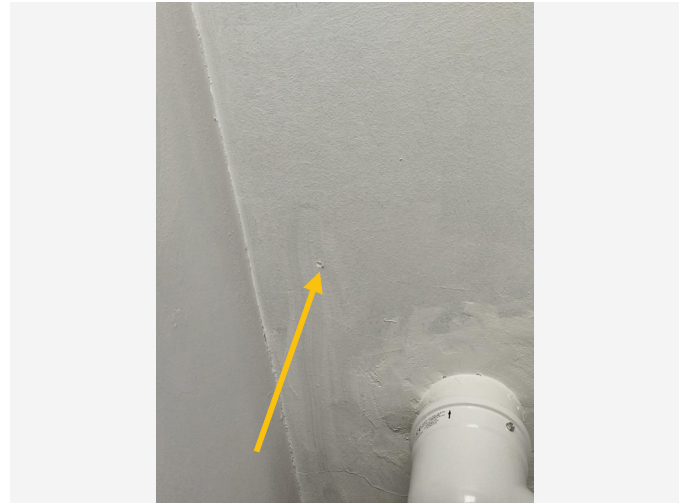
## Fiche 10: Plafondpleister

Geen asbest
