# Asbestinventarisatetest

Smeerebbestraat 27, 9506 Geraardsbergen

Attestnummer : 20260913-000109.000

**Asbestveilig** (maar niet asbestvrij)

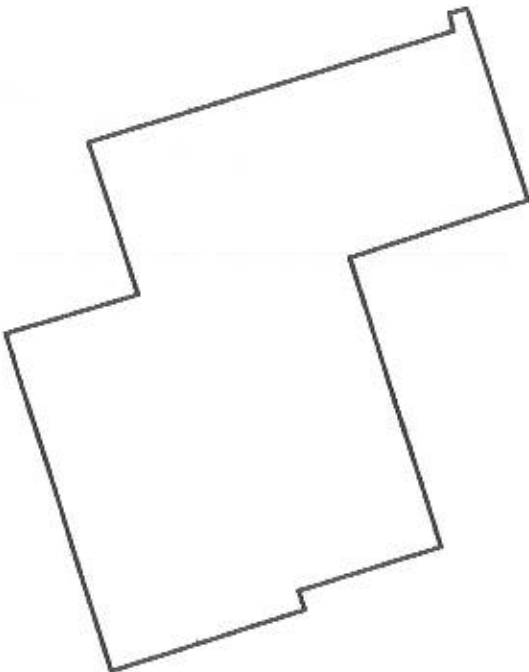
# Plan 1.1: Hoofdgebouw plan

kit op basis van silicone  
alle plafonds zijn verlaagd

| Beschrijving | Type | Actie |
|---|---|---|
| 9. Kit aan de ramen en deuren; niet asbestverdacht | Overige ruimte of materiaal | - |

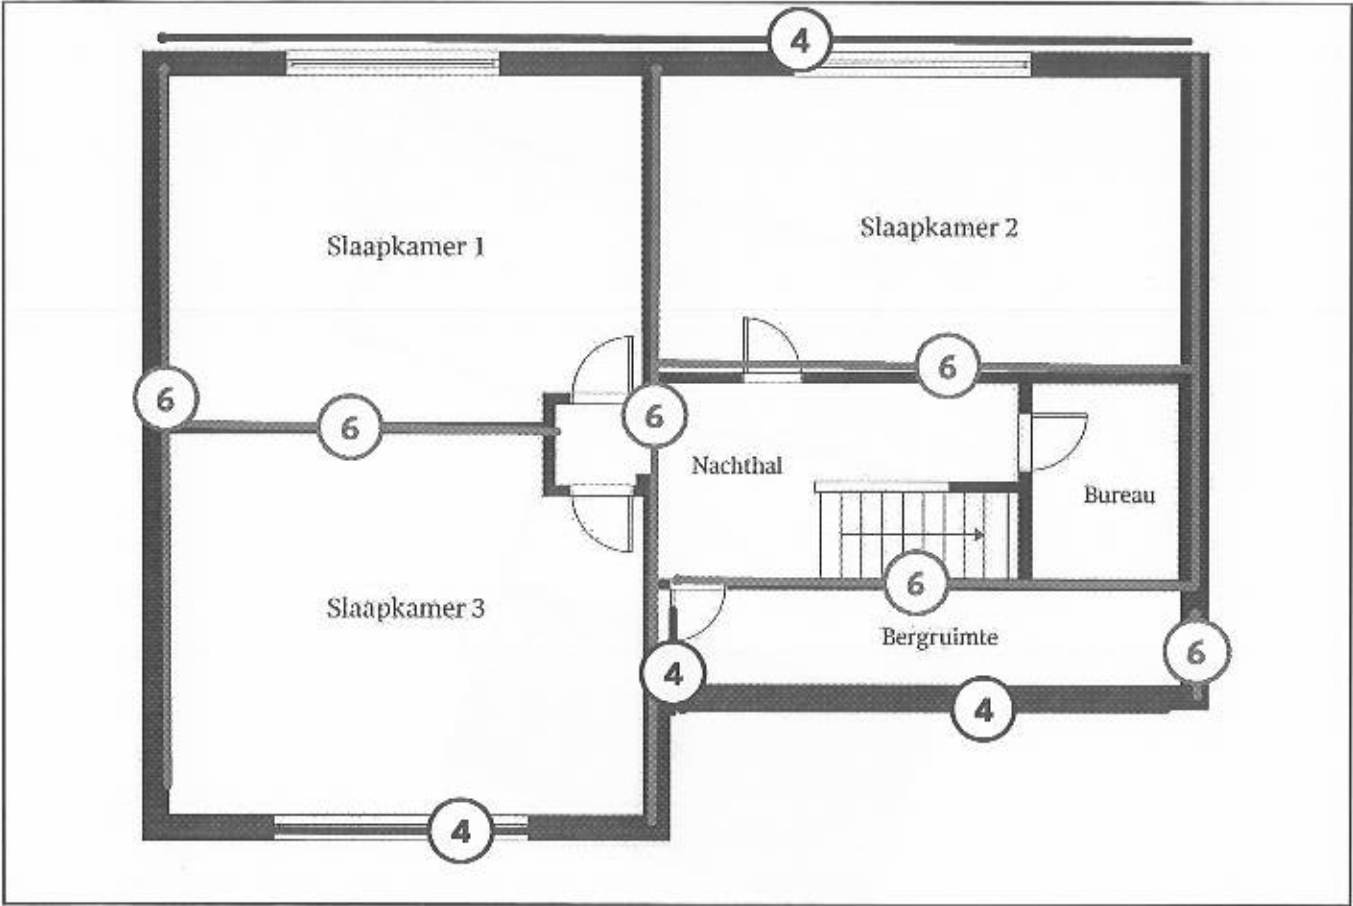
Plan 1.5: niveau +1

| Beschrijving | Type | Actie |
|---|---|---|
| 6. Pleisterwerk wand met staalname | Geen asbest | - |

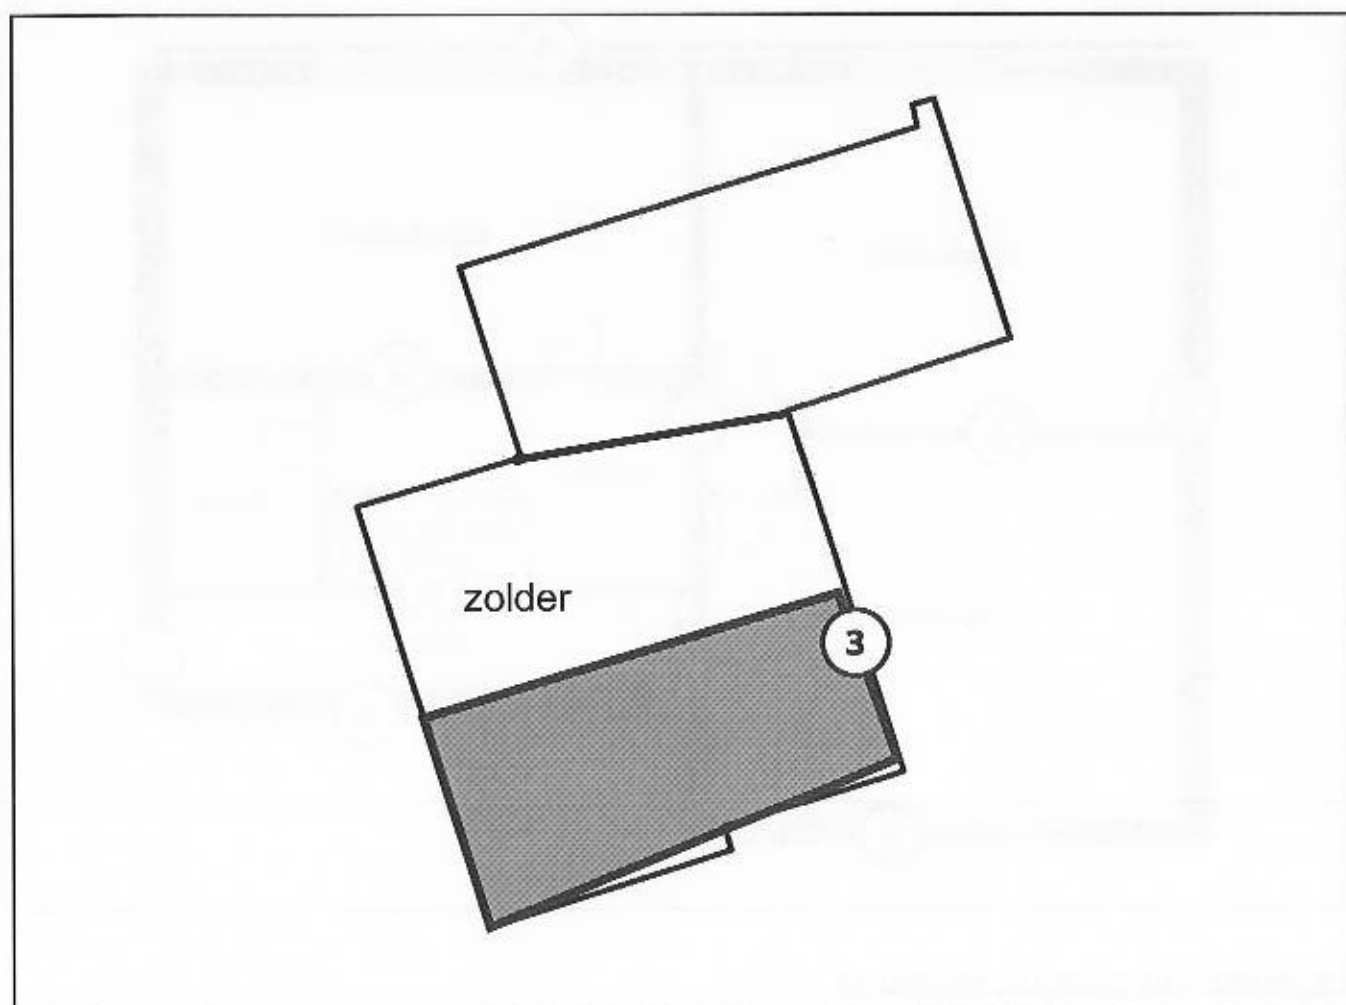
## Plan 1.6: niveau +2

| Beschrijving | Type | Actie |
|---|---|---|
| 3. Beperkte hoogte zolder | Beperking | - |

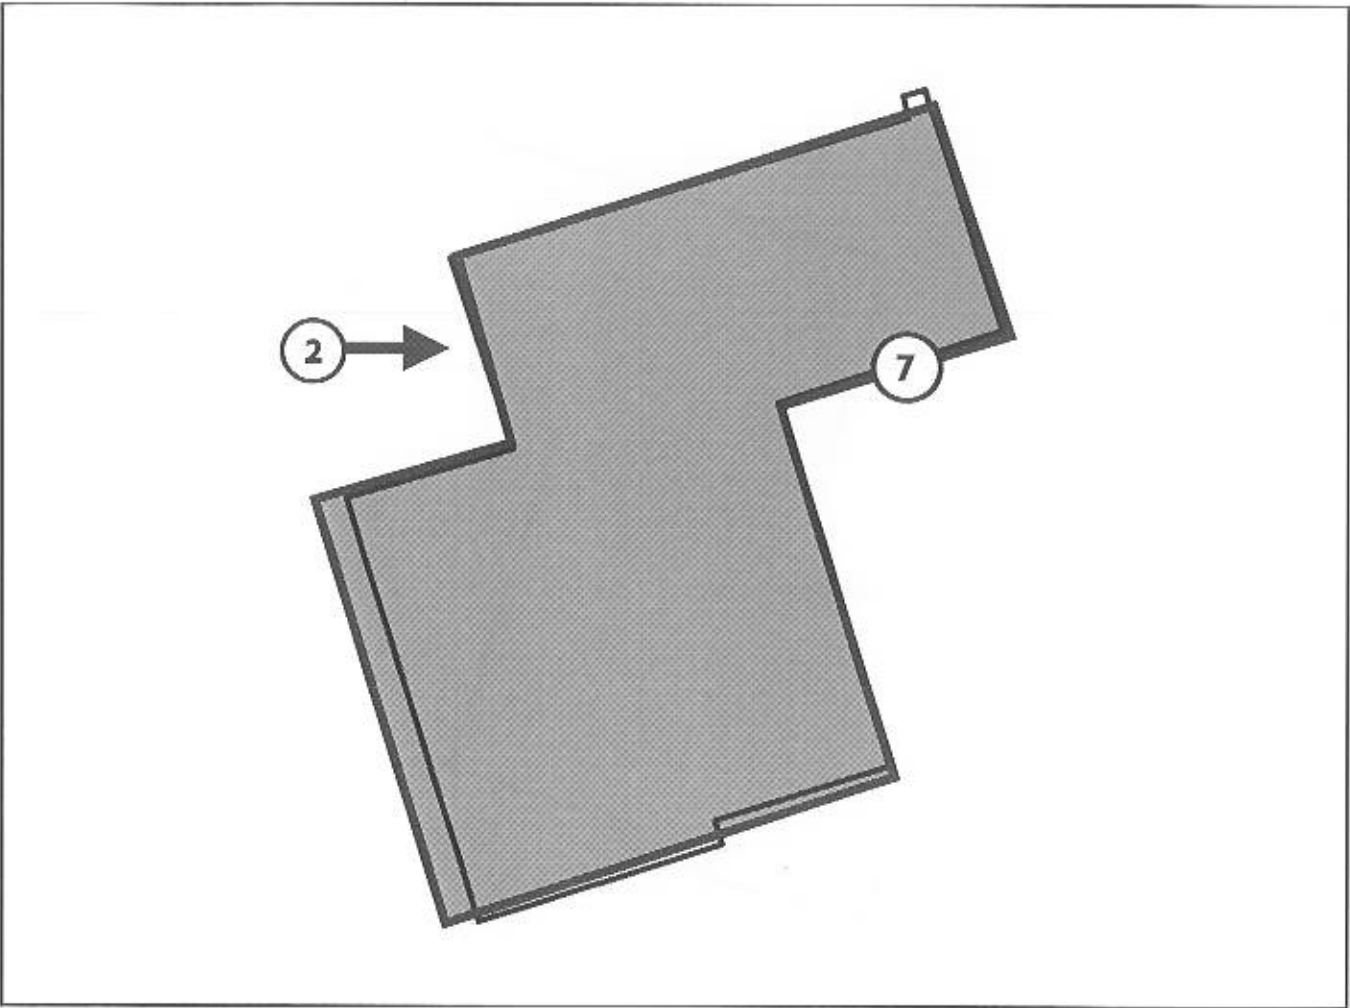
# Plan 1.7: dakconstructie

| Beschrijving | Type | Actie |
|---|---|---|
| 7. Onderdak van de woning is uit doek of kunststof | Overige ruimte of materiaal | - |

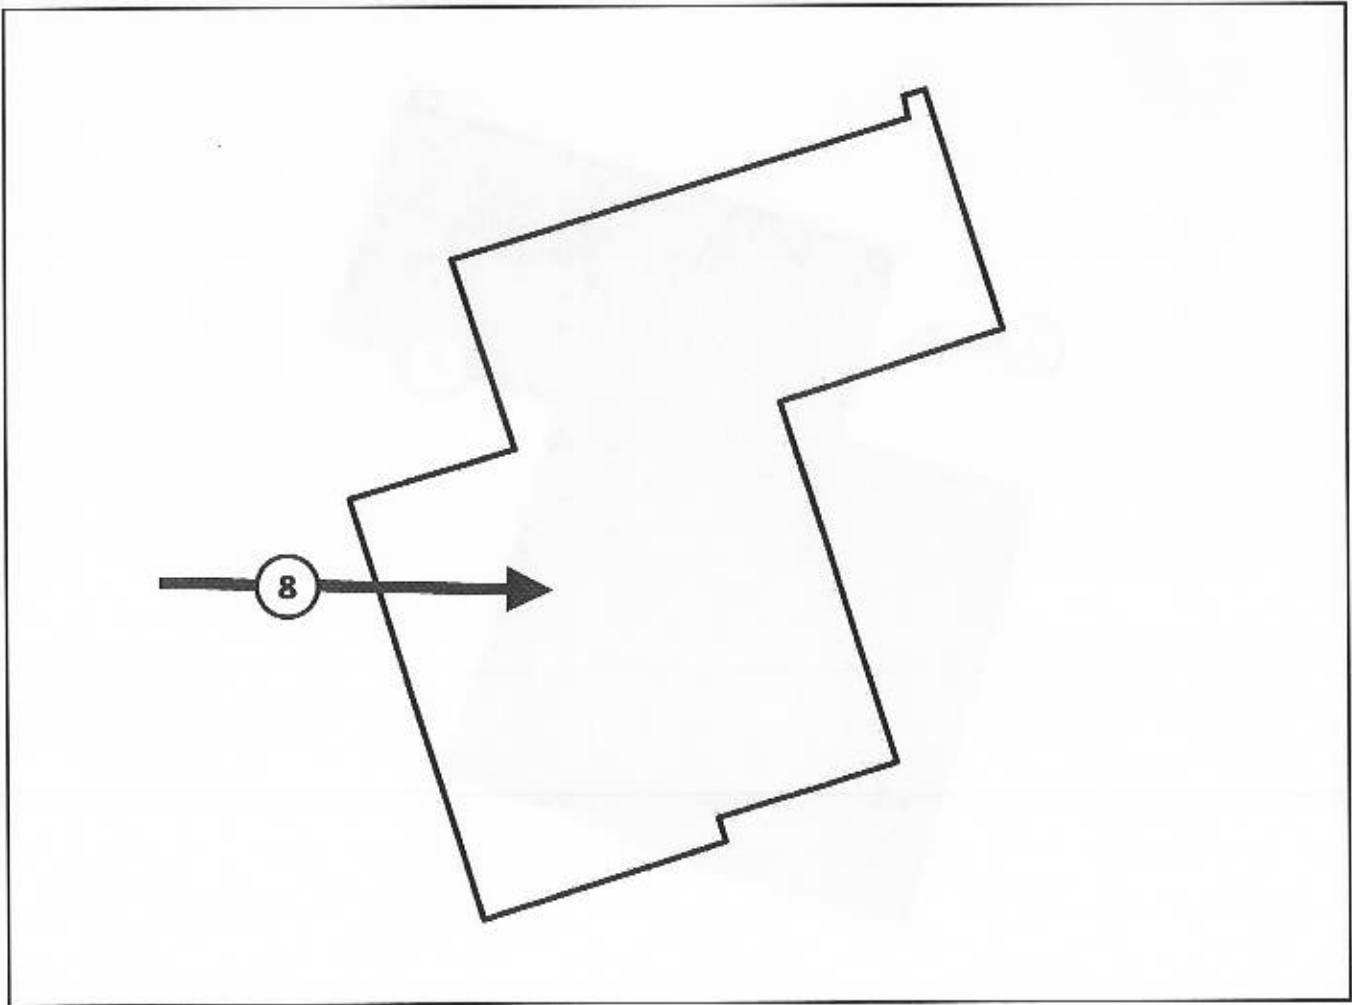
# Plan 1.8: dakconstructie

| Beschrijving | Type | Actie |
|---|---|---|
| 8. Dakbedekking: dakpannen / kunststof / alu panelen | Overige ruimte of materiaal | - |
