# Asbestinventarisat attest

Schoonbroek 96, 2180 Antwerpen

Attestnummer : 20261001-000138.000

Uitgegeven op : 01.10.2026

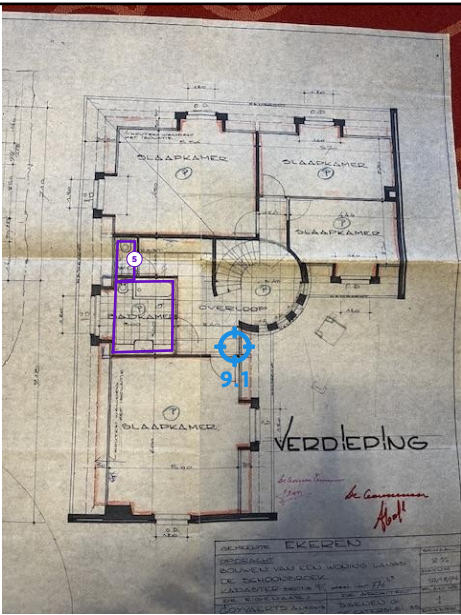
# Plan 1.4: Verdieping +1

Alle muren bevatten pleisterwerk  
Alle ramen bevatten mastiek tussen profiel en muur

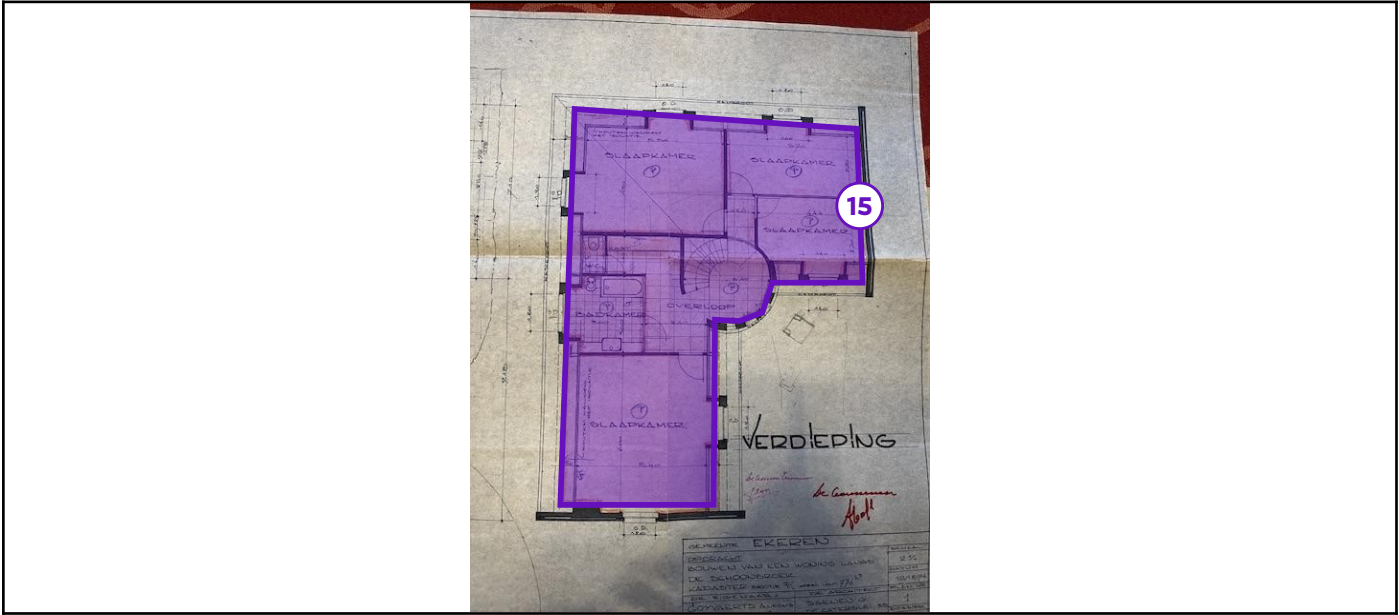
# Plan 1.6: Onderdak

| Beschrijving | Type | Actie |
|---|---|---|
| 15. Onderdak-niet aanwezig | Overige ruimte of materiaal | - |

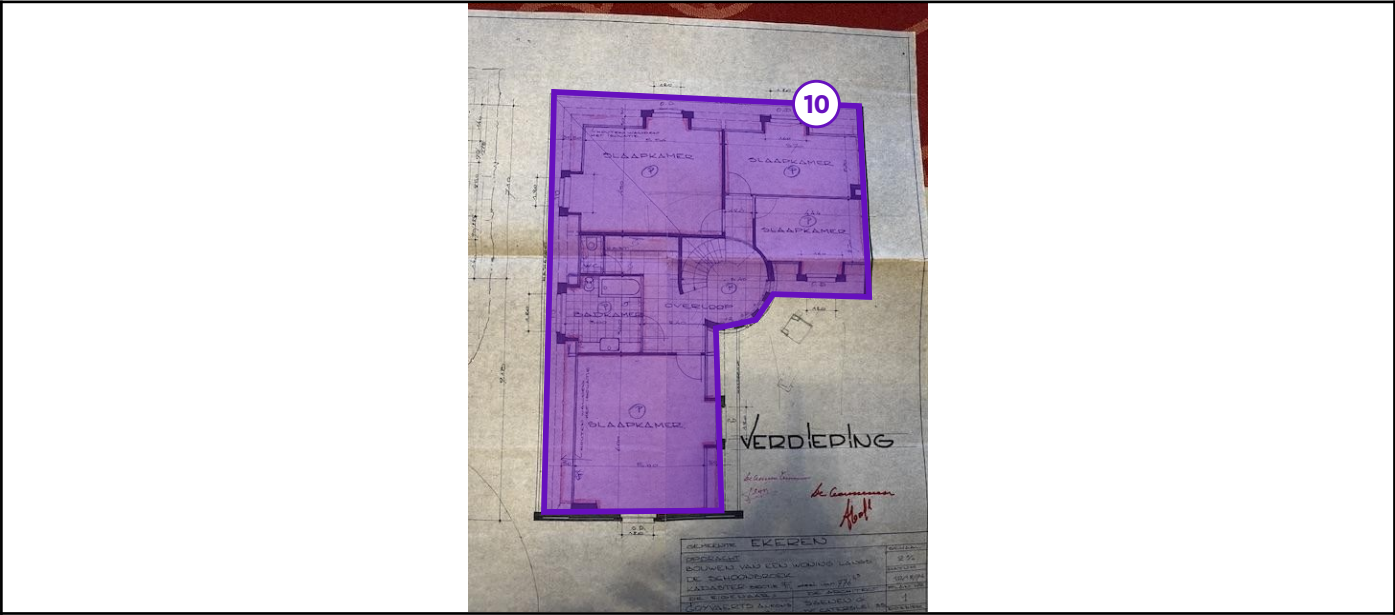
# Plan 1.7: Dakbedekking

| Beschrijving | Type | Actie |
|---|---|---|
| 10. Dakbedekking niet verdacht | Overige ruimte of materiaal | - |

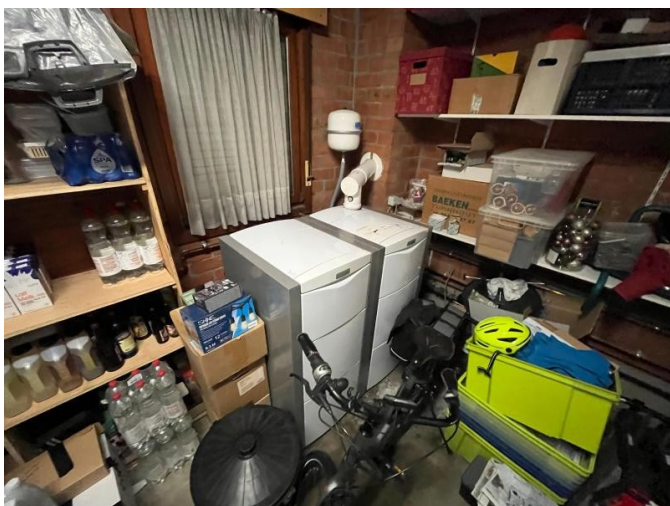
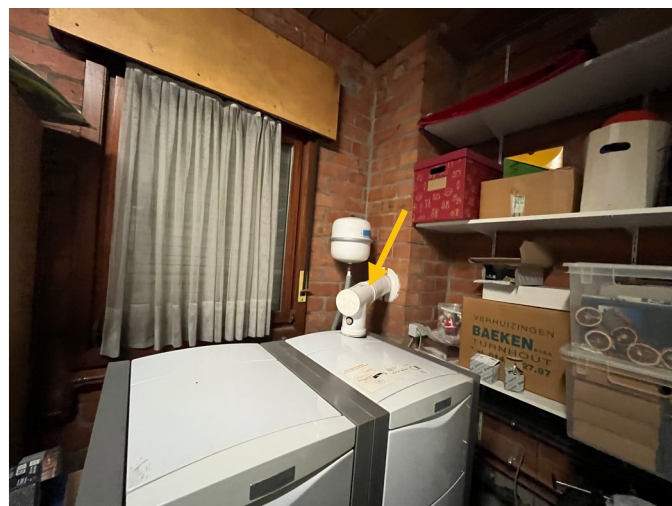
## Fiche 12: Rookgaskanalen - niet verdacht

| Beschrijving | Notitie | Terug te vinden op plannen |
|---|---|---|
| Fiche 12: Rookgaskanalen - niet verdacht | De materialen van rookgaskanalen zijn niet asbest verdacht. Deze bestaan uit: | Plan 1.2: Gelijkvloers |

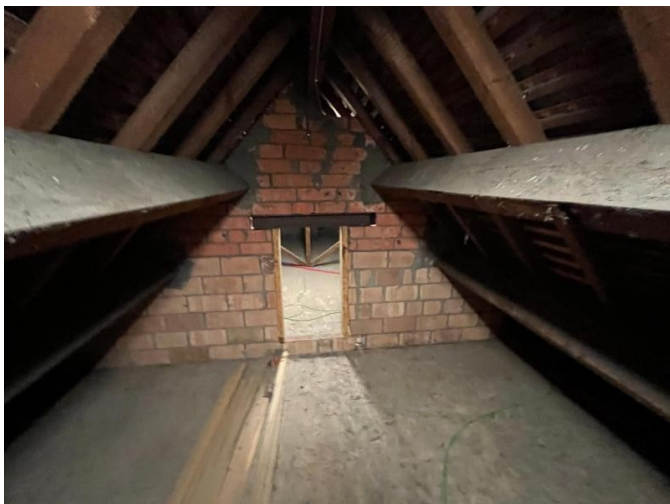
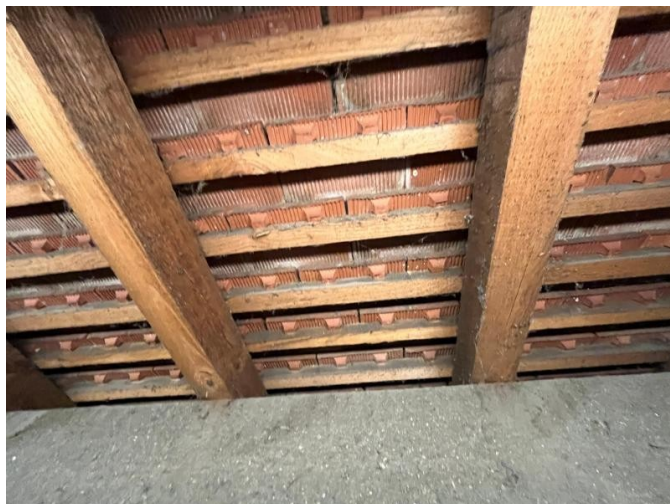
## Fiche 15: Onderdak-niet aanwezig

| Beschrijving | Notitie | Terug te vinden op plannen |
|---|---|---|
| Fiche 15: Onderdak-niet aanwezig | Op moment van inventarisatie werd vastgesteld dat er geen onderdak aanwezig is. | Plan 1.6: Onderdak |
