# Asbestinventarisatetest

Ericalaan 26, 2350 Vosselaar

Attestnummer : **20261006-000541.000**

**Asbestveilig** (maar mogelijk niet asbestvrij)

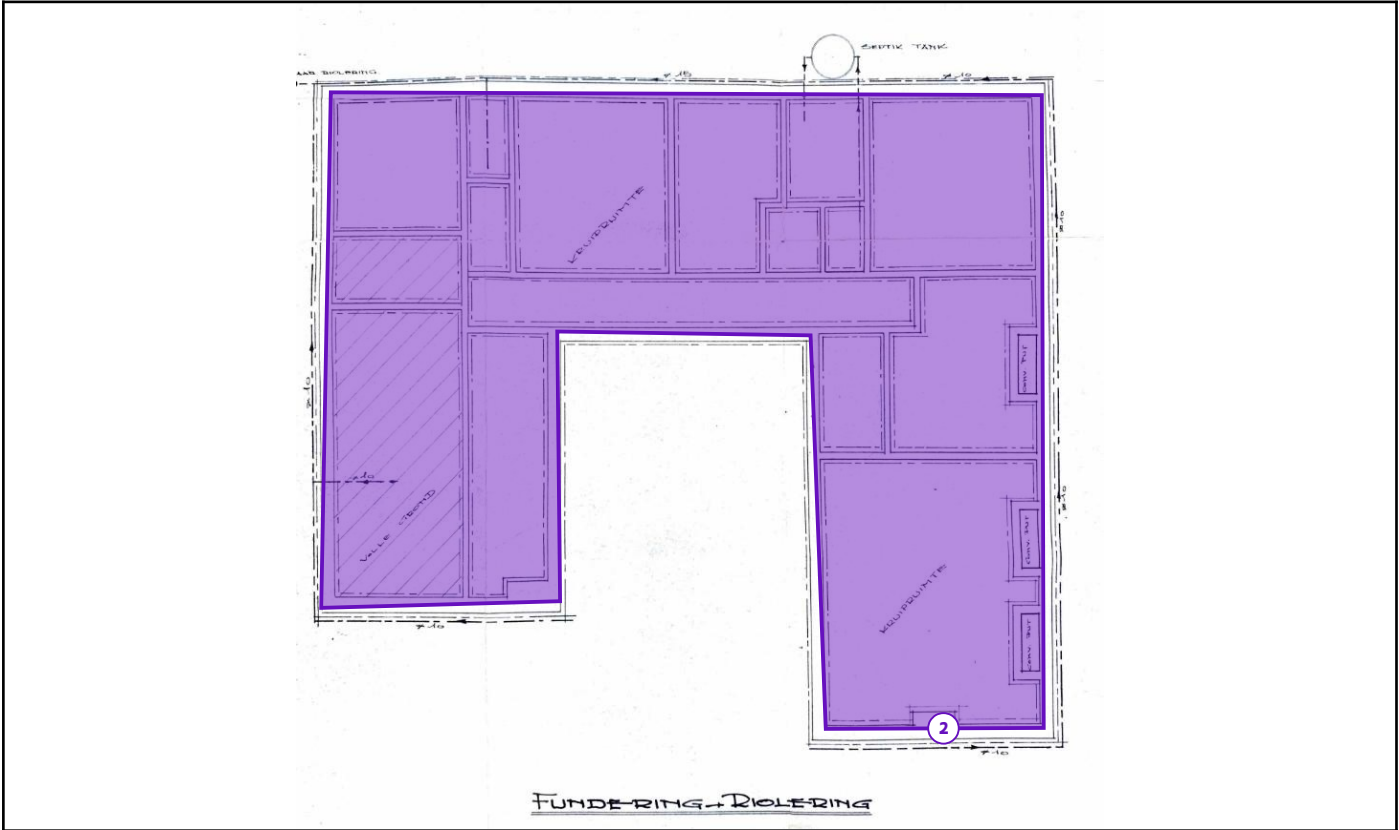
# Plan 1.1: Kruipkelder

| Beschrijving | Type | Actie |
|---|---|---|
| 2. Kruipkelder | Beperking | - |

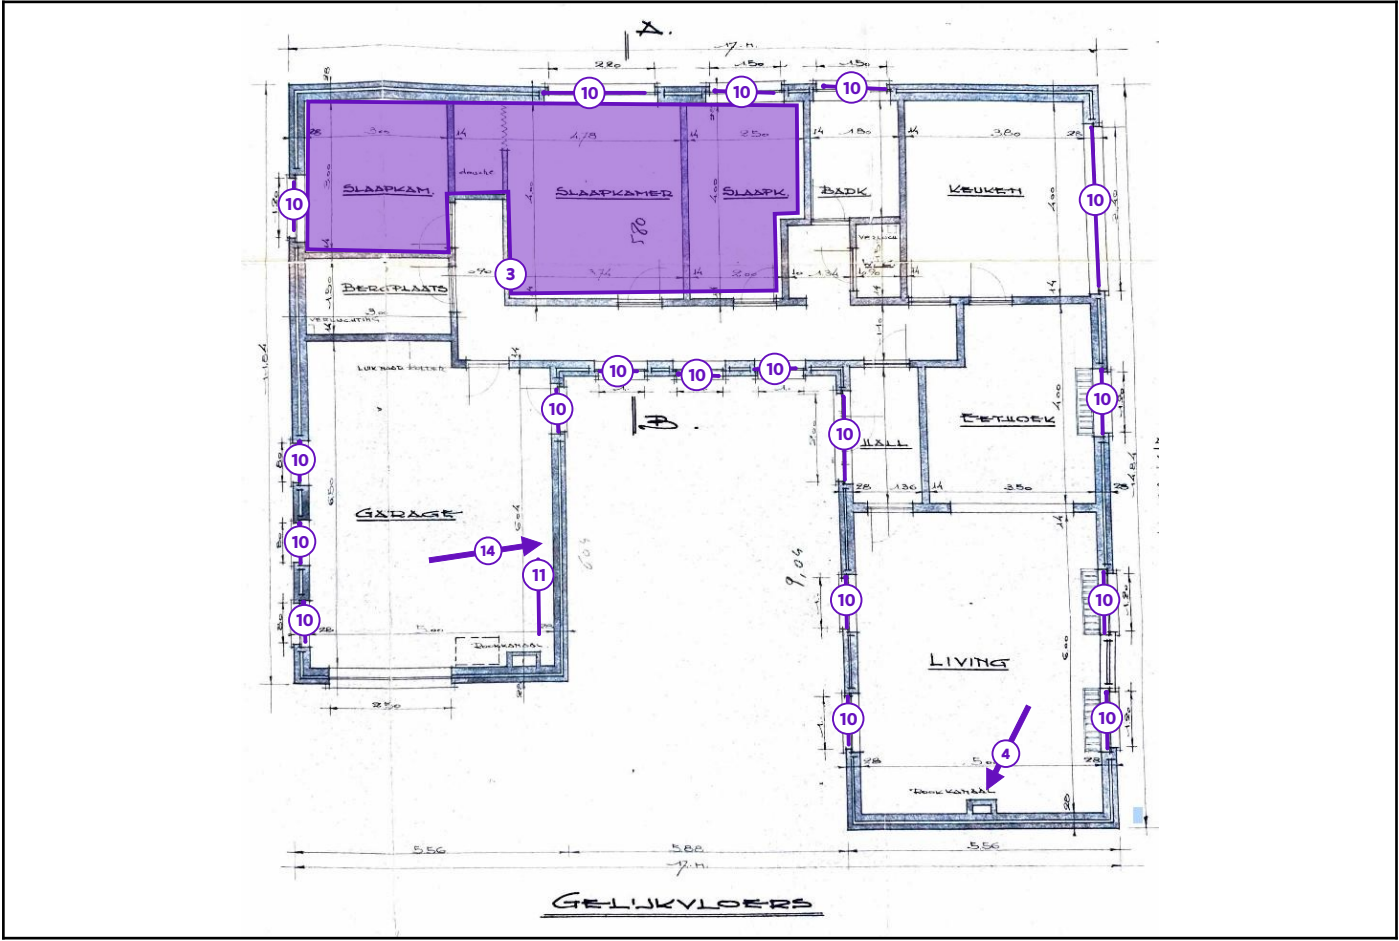
# Plan 1.2: Gelijkvloers

| Beschrijving | Type | Actie |
|---|---|---|
| 14. CV-ketel bouwjaar onbekend | Overige ruimte of materiaal | - |

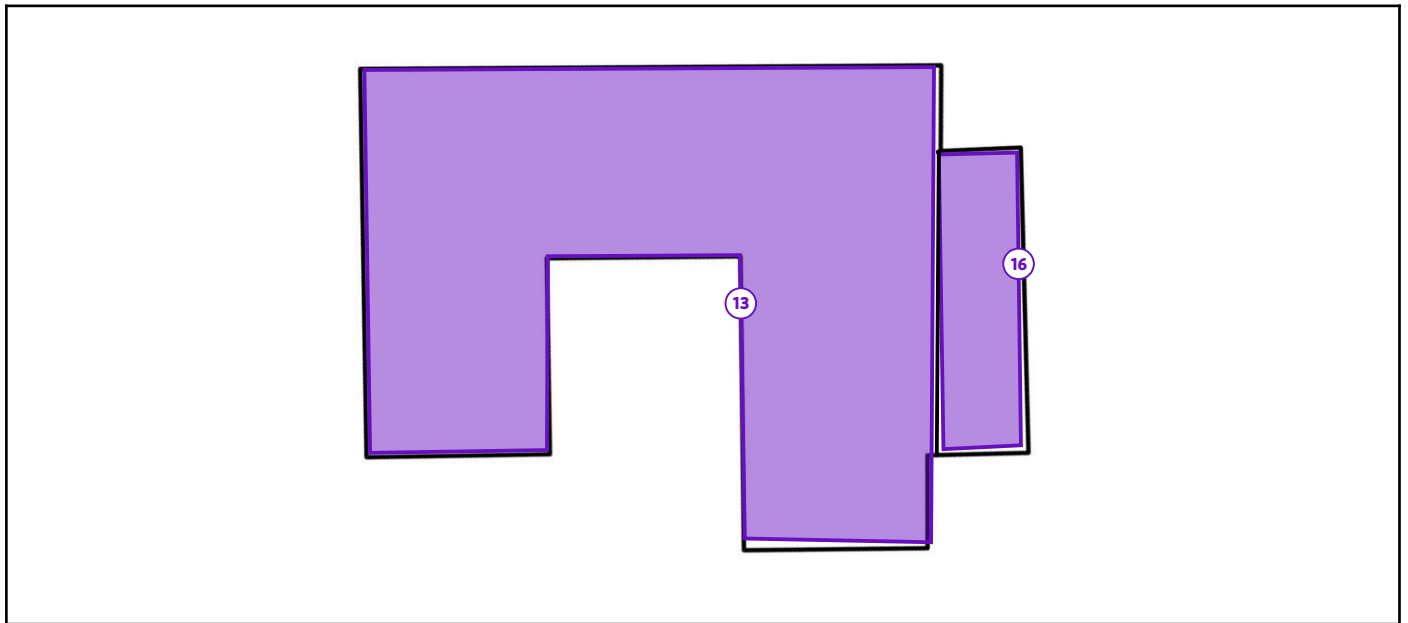
## Plan 1.6: Onderdakplan

| Beschrijving | Type | Actie |
|---|---|---|
| 13. Onderdak vochtwerende doek | Overige ruimte of materiaal | - |
| 16. Onderdak (niet aanwezig) | Overige ruimte of materiaal | - |

| Beschrijving | Notitie | Terug te vinden op plannen |
|---|---|---|
| Fiche 13: Onderdak vochtwerende doek | Deze vochtwerende doek als onderdak is niet-asbestverdacht. | Plan 1.6: Onderdakplan |

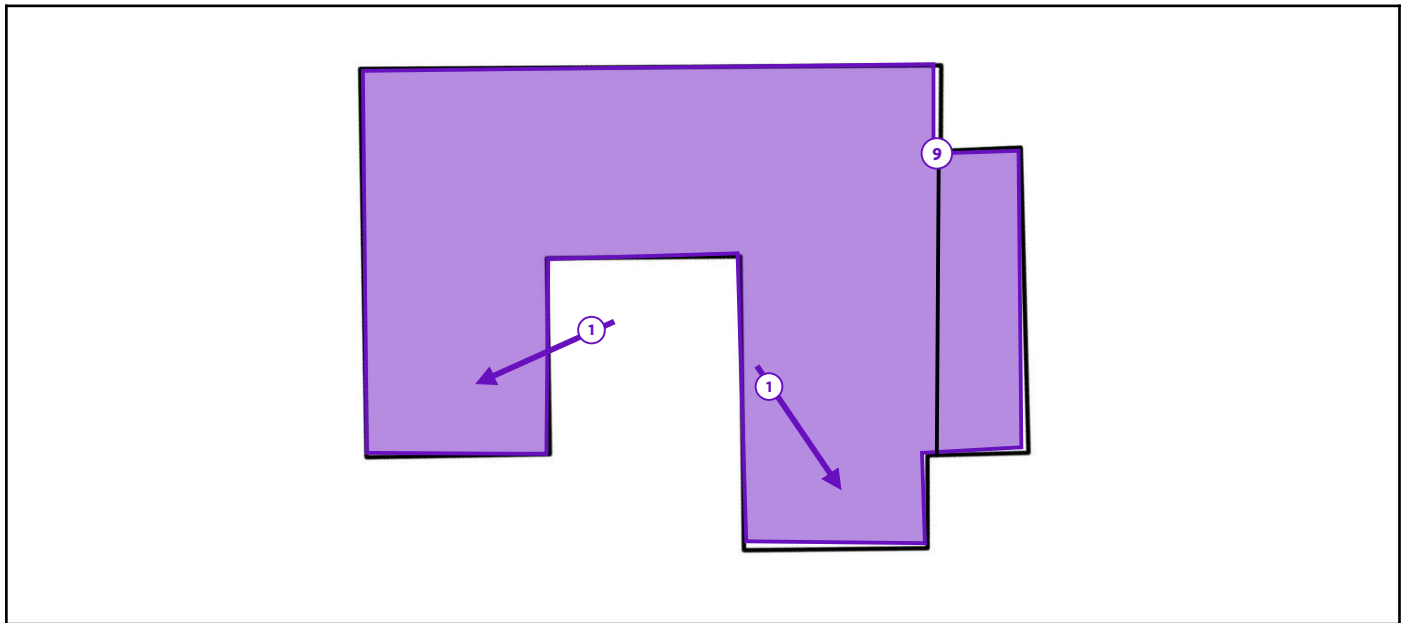
## Plan 1.7: Dakplan

| Beschrijving | Type | Actie |
|---|---|---|
| 9. Dakpannen (niet verdacht) | Overige ruimte of materiaal | - |

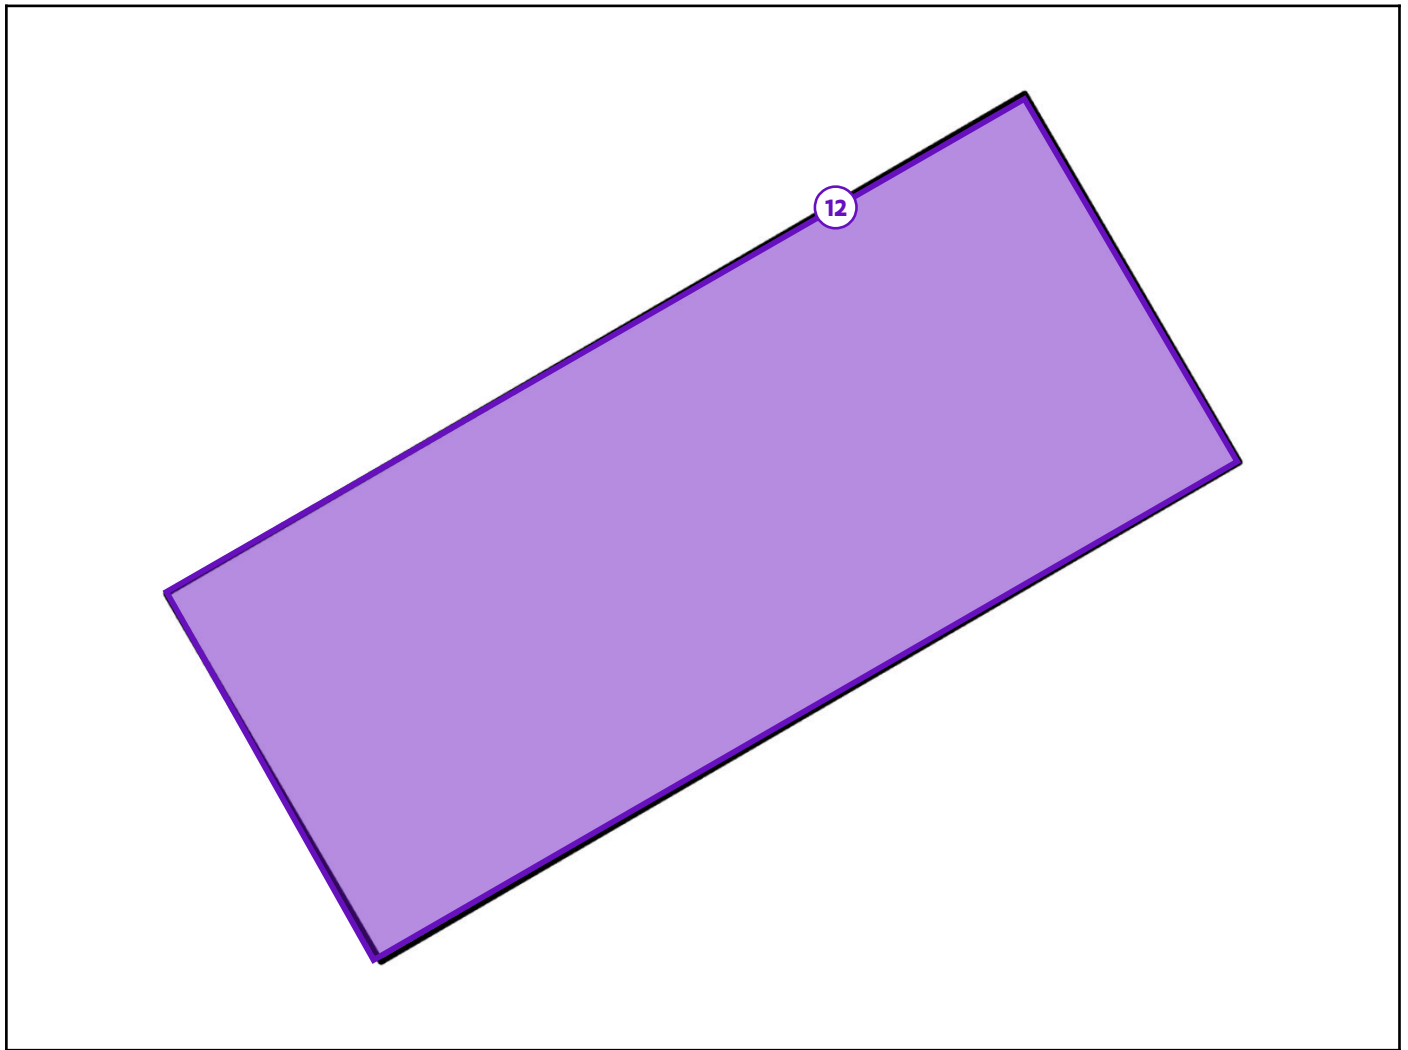
## Plan 2.1: Tuinhuis dakplan

| Beschrijving | Type | Actie |
|---|---|---|
| 12. Damwandplaten dak | Overige ruimte of materiaal | - |
