# Asbestinventarisatattest

Turnhoutsebaan 129B/glv, 2970 Schilde

Attestnummer : 20261006-000219.000

# Zone 1: Handelspand

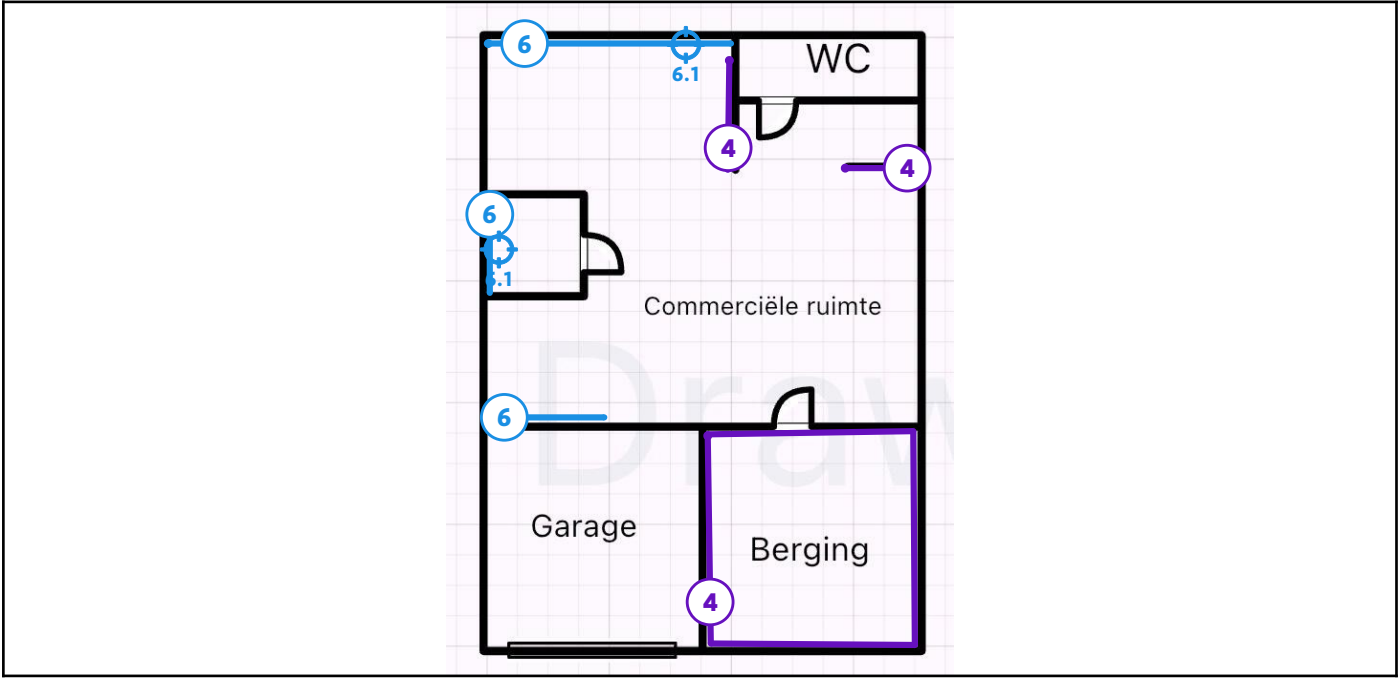
# Plan 1.1: Grondplan

| Beschrijving | Type | Actie |
|---|---|---|
| 6.1 Code: 1 | Mengmonster | - |

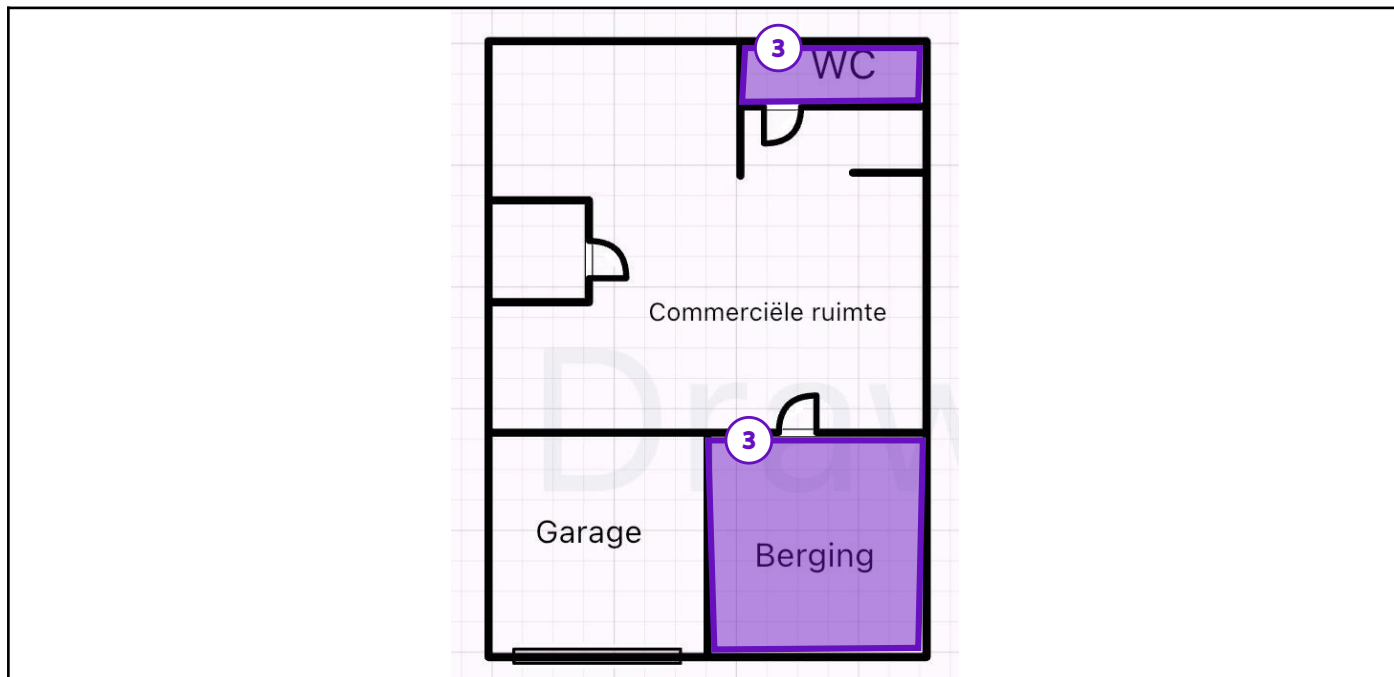
## Plan 1.2: Grondplan

| Beschrijving | Type | Actie |
|---|---|---|
| 1. Roofing (zonder staalname: kans lekkage) | Asbestmateriaal | Zorgvuldig beheren |
