# Asbestinventarisatattest

Sint-Sebastiaanstraat 7, 2340 Beerse

Attestnummer : 20260912-000054.000

**Asbestveilig** (maar niet asbestvrij)

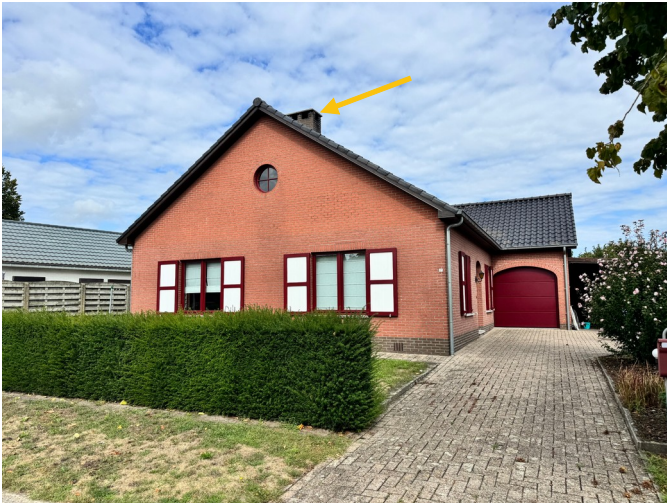
Situeringsfoto

### Conclusie

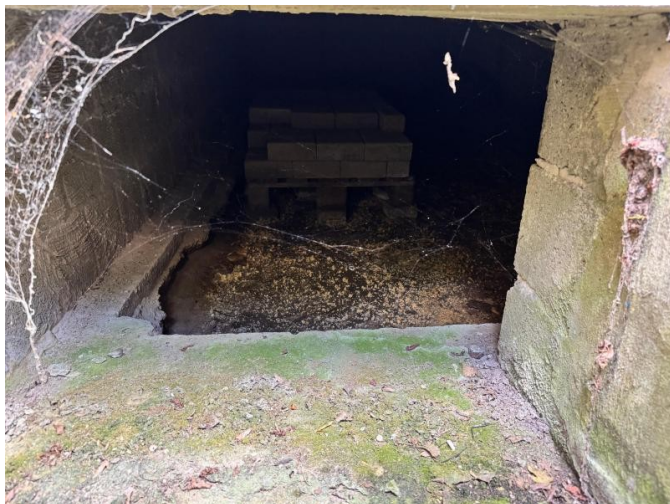
*Situeringsfoto*

### Conclusie

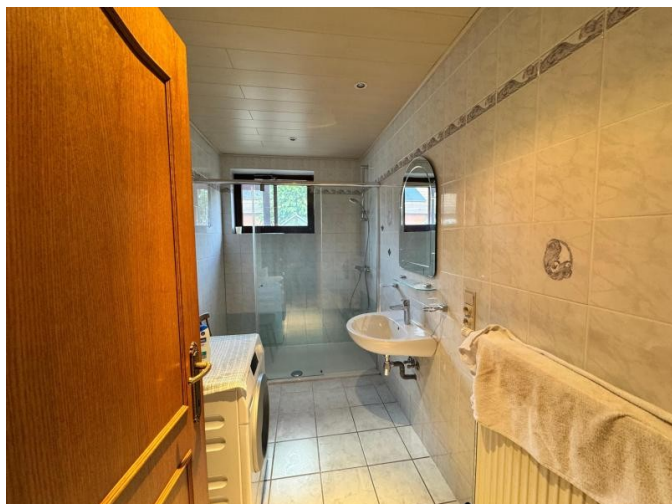
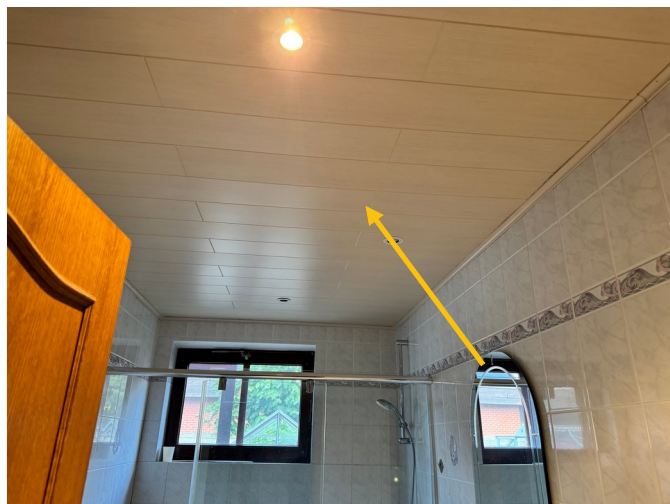
### Informatie over een niet-asbestverdacht materiaal

| Basis voor advies | De asbestdeskundige beoordeelt het materiaal als niet-asbestverdacht. |

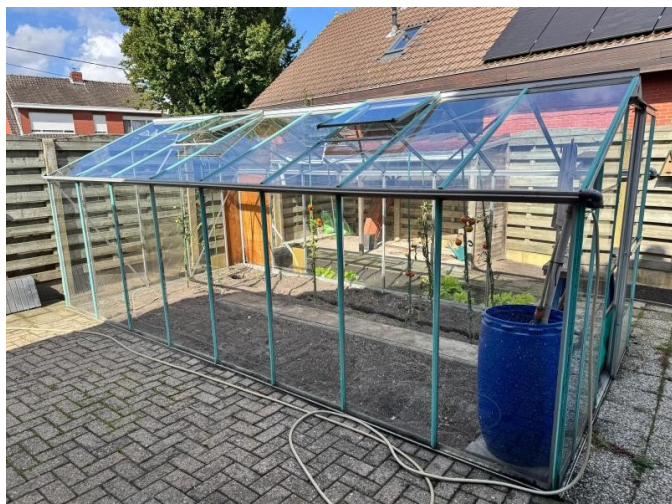
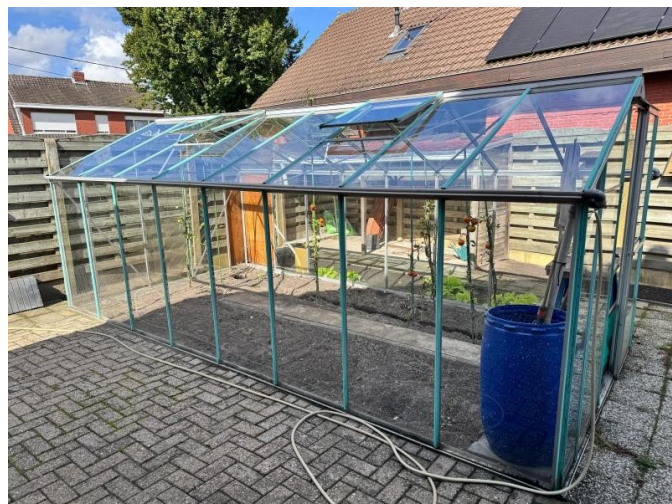
## Informatie over een niet-asbestverdacht materiaal

| Basis voor advies | De asbestdeskundige beoordeelt het materiaal als niet-asbestverdacht. |

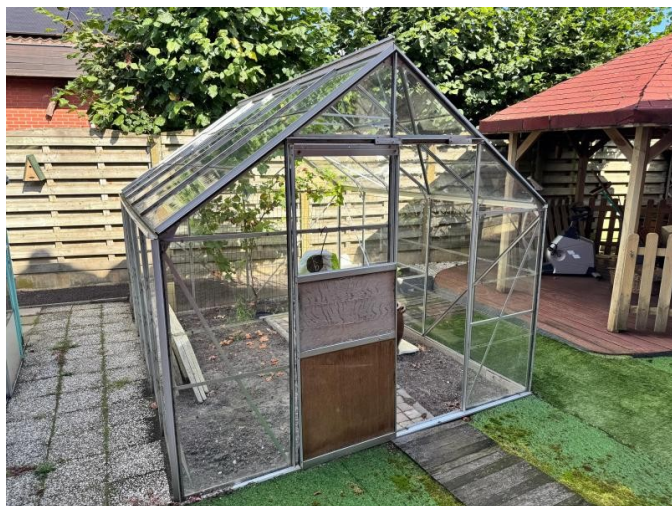
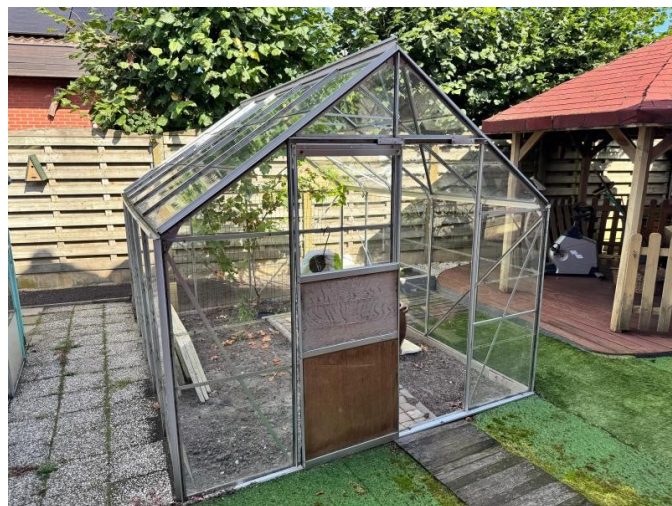
## Informatie over een niet-asbestverdacht materiaal

| Basis voor advies | De asbestdeskundige beoordeelt het materiaal als niet-asbestverdacht. |

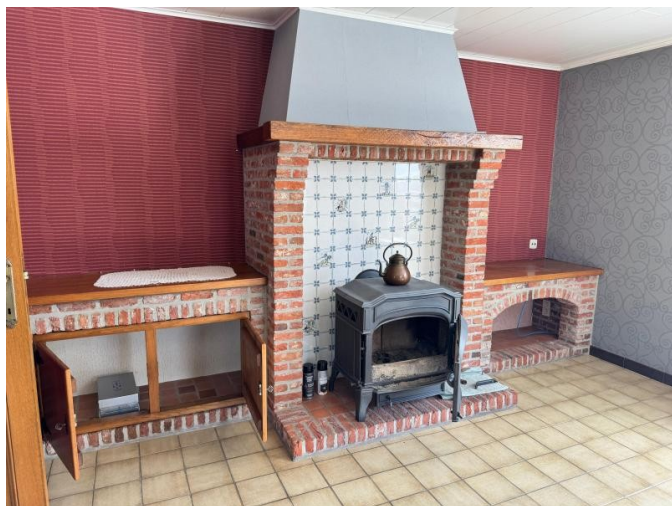
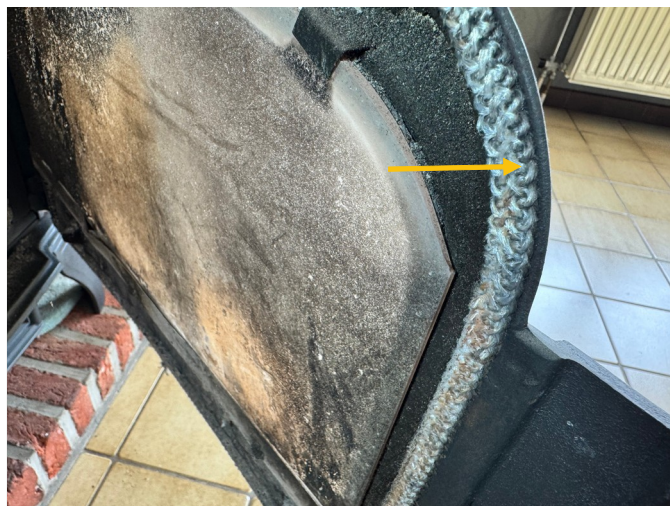
### Informatie over een niet-asbestverdacht materiaal

| Basis voor advies | De asbestdeskundige beoordeelt het materiaal als niet-asbestverdacht. |

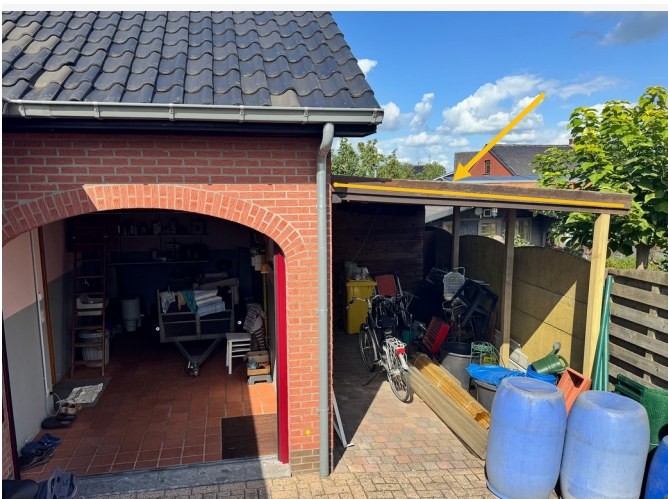
Situeringsfoto

## Fiche 18: Damwandplaten dak
