# Asbestinventarisatetest

Bremstraat 47, 2340 Beerse

Attestnummer : 20261007-000193.000

Uitgegeven op : 07.10.2026

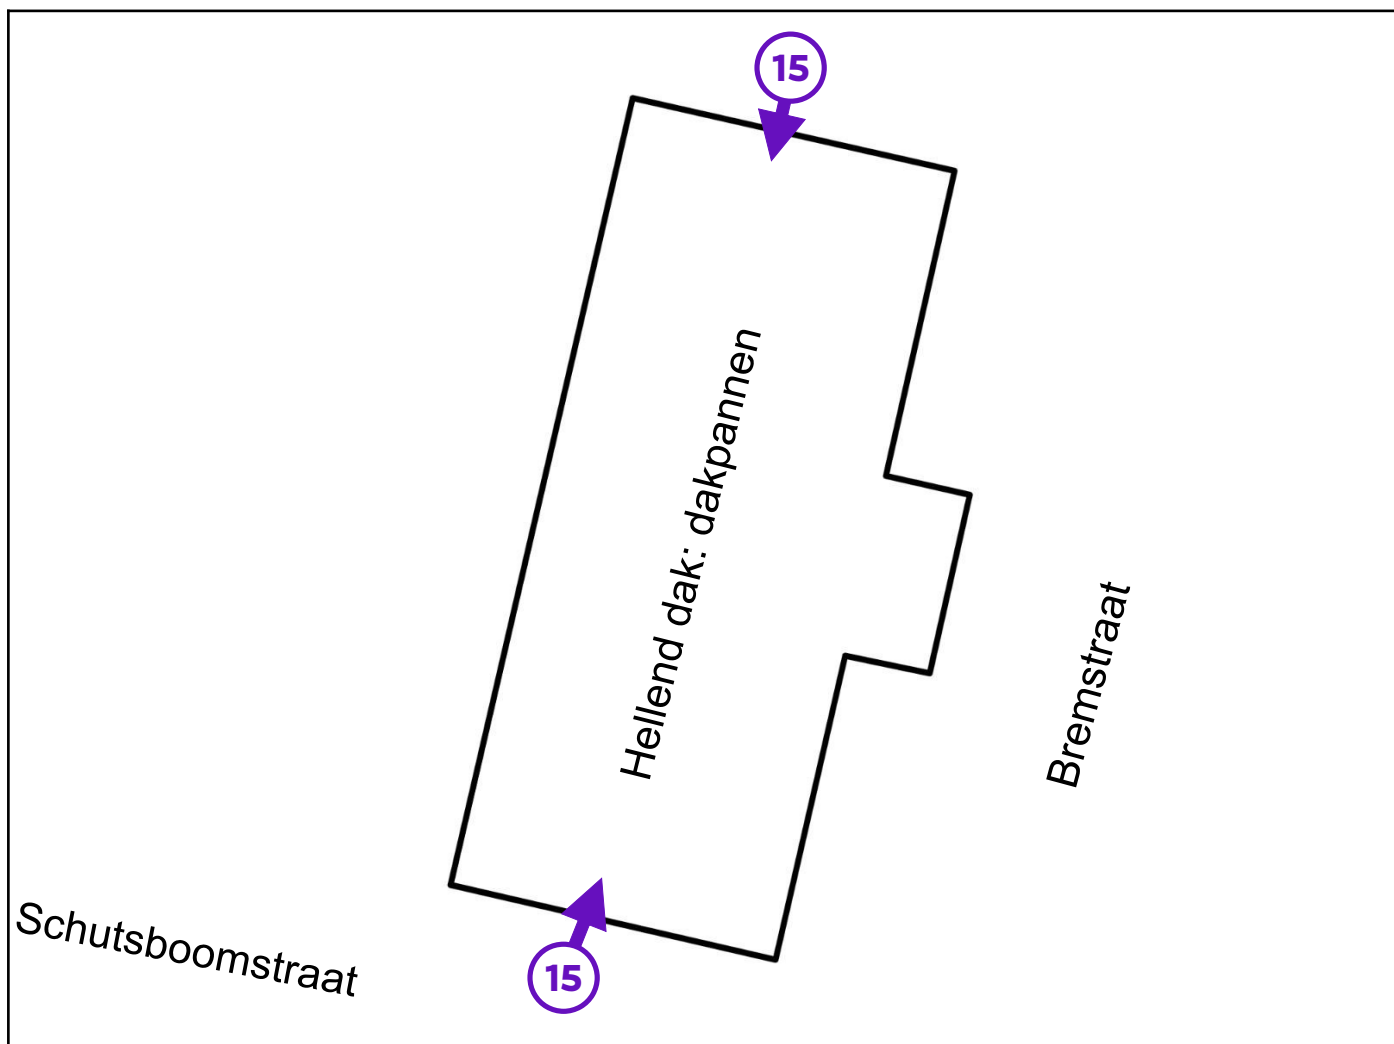
## Plan 1.4: Woning plan

| Beschrijving | Type | Actie |
|---|---|---|
| 15. zichtbare rookgaskanalen (niet verdacht) | Overige ruimte of materiaal | - |

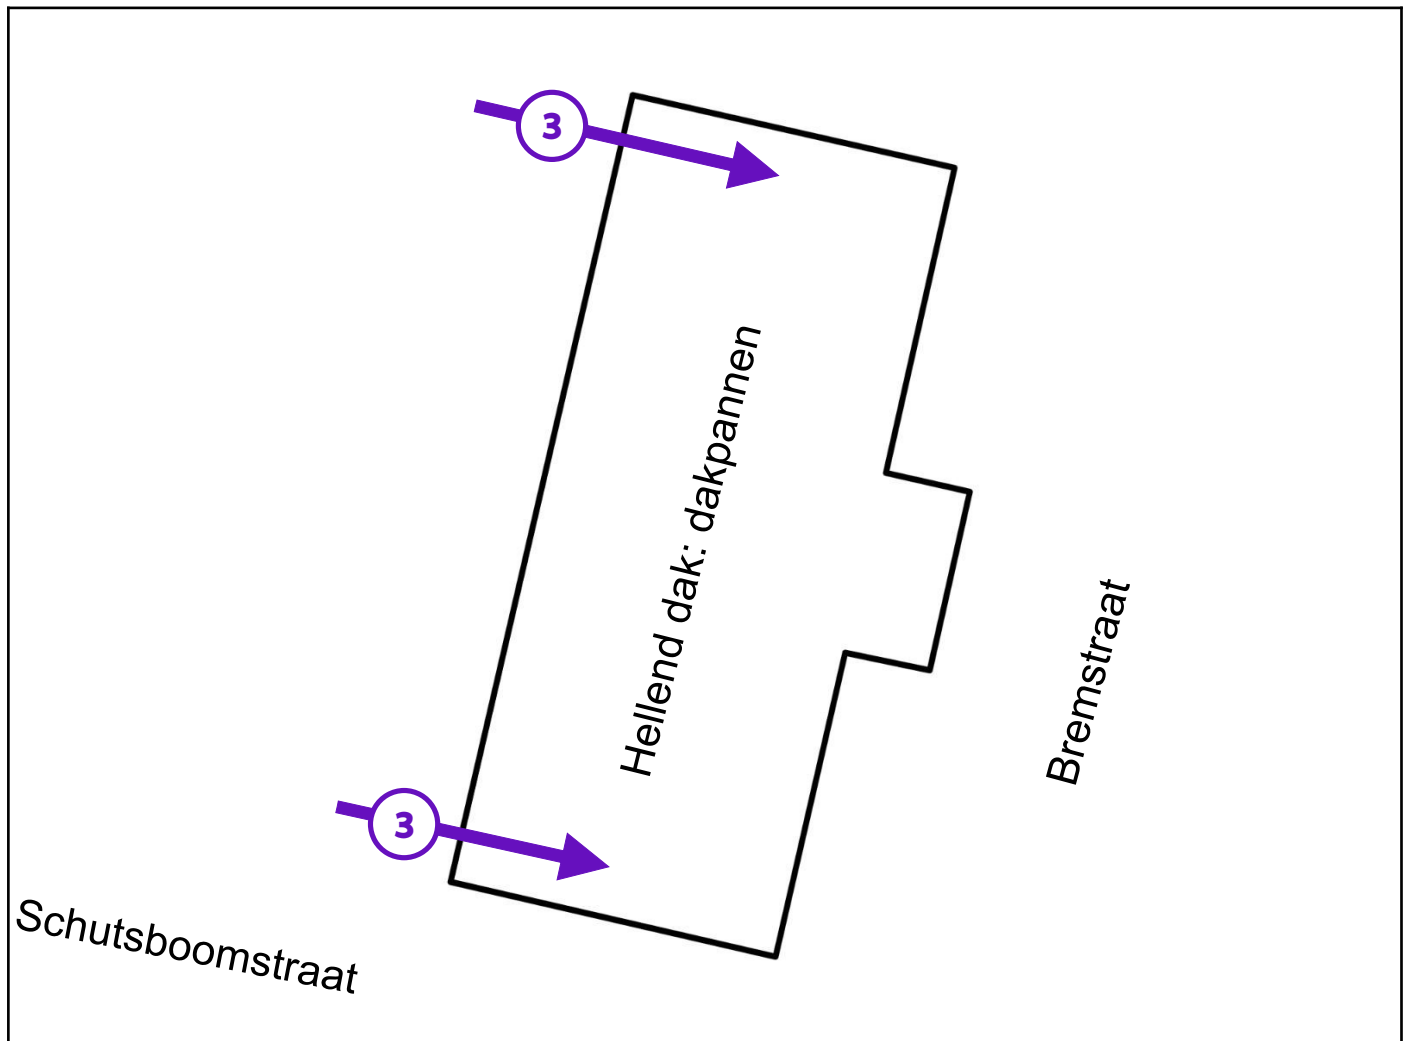
## Plan 1.5: Woning plan

| Beschrijving | Type | Actie |
|---|---|---|
| 3. Binnenkant schouwen op het dak (beperkingsfiche) | Beperking | - |

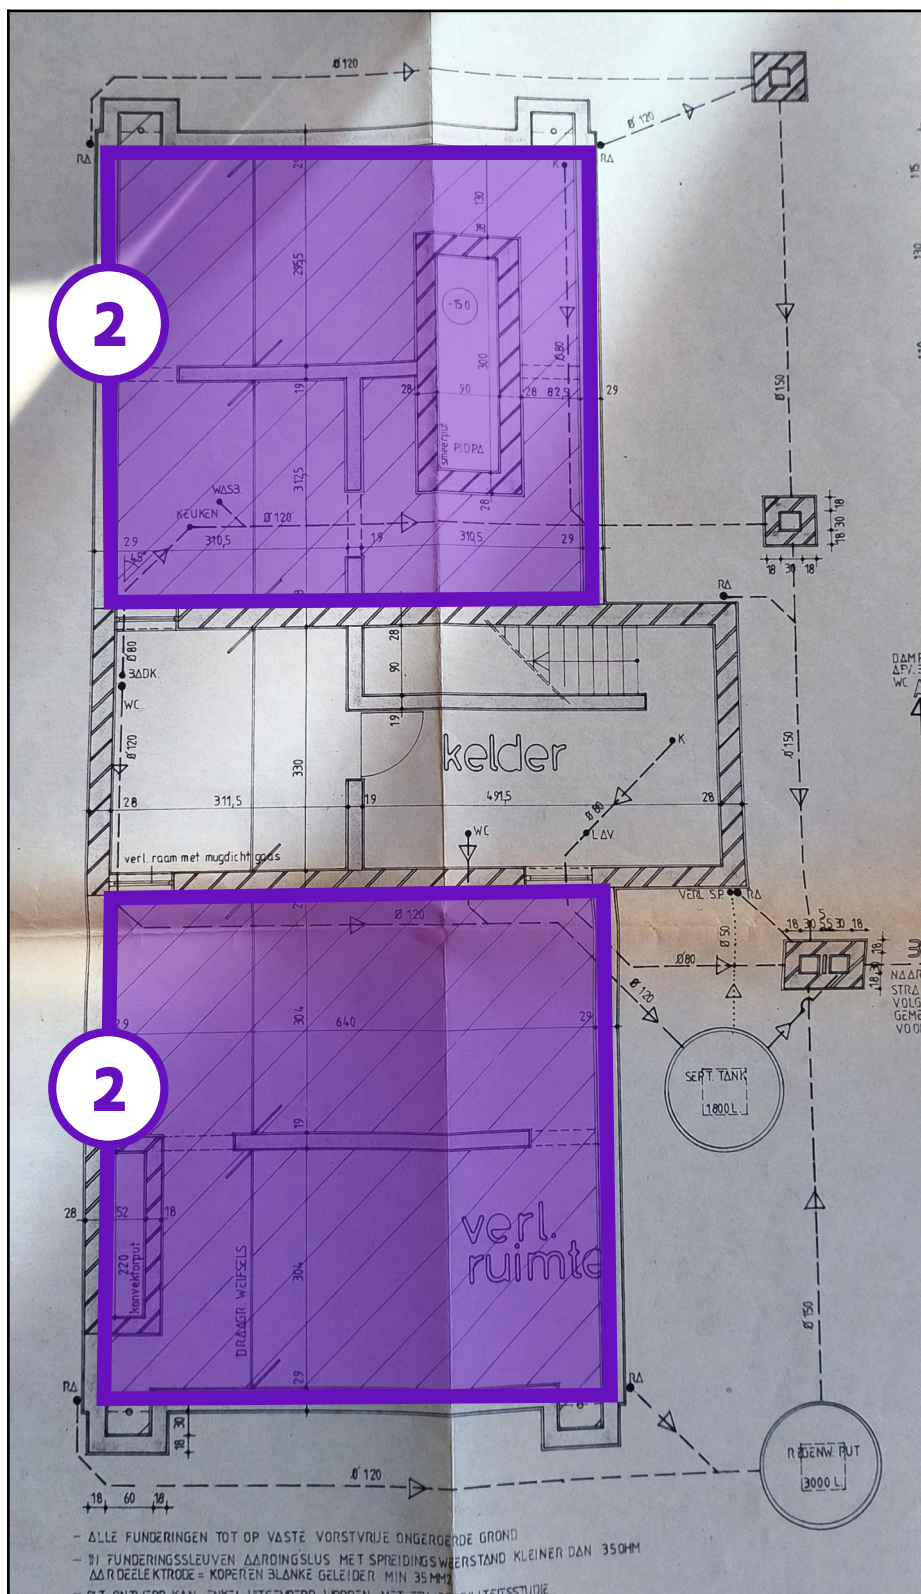
## Plan 1.6: Kelder - fundering

| 2. Kruipruimte | Beperking | - |

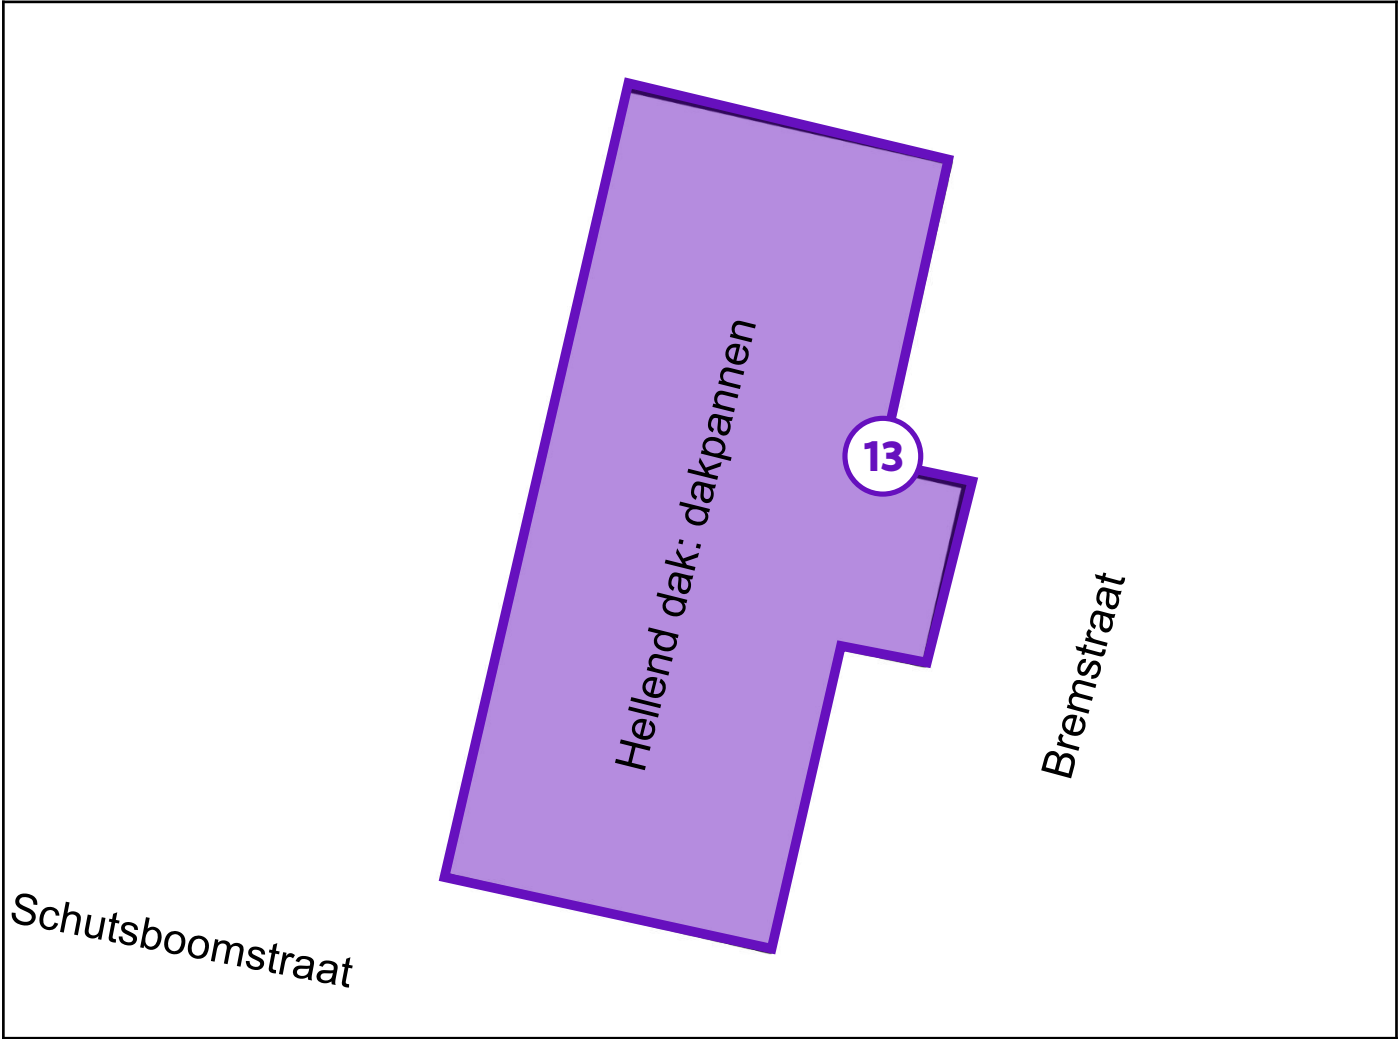
# Plan 1.7: Woning plan

| Beschrijving | Type | Actie |
|---|---|---|
| 13. Dakbedekking hellend dak woning (dakpanne) niet verdacht. | Overige ruimte of materiaal | - |

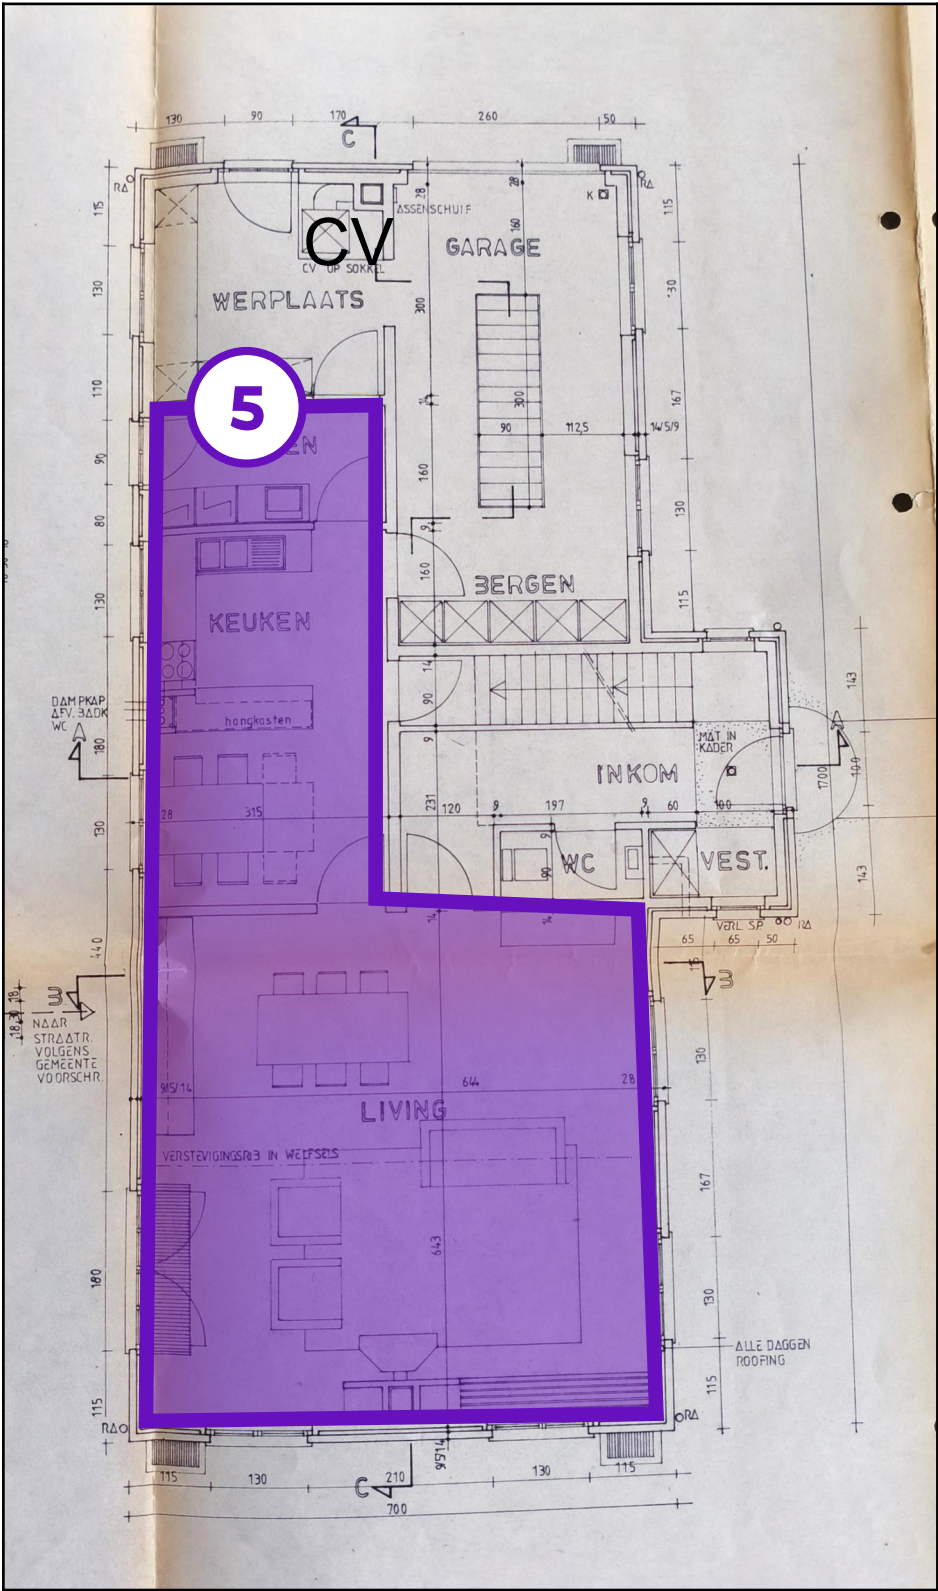
# Plan 1.8: Gelijkvloers

| 5. Valse plafonds | Advies | - |

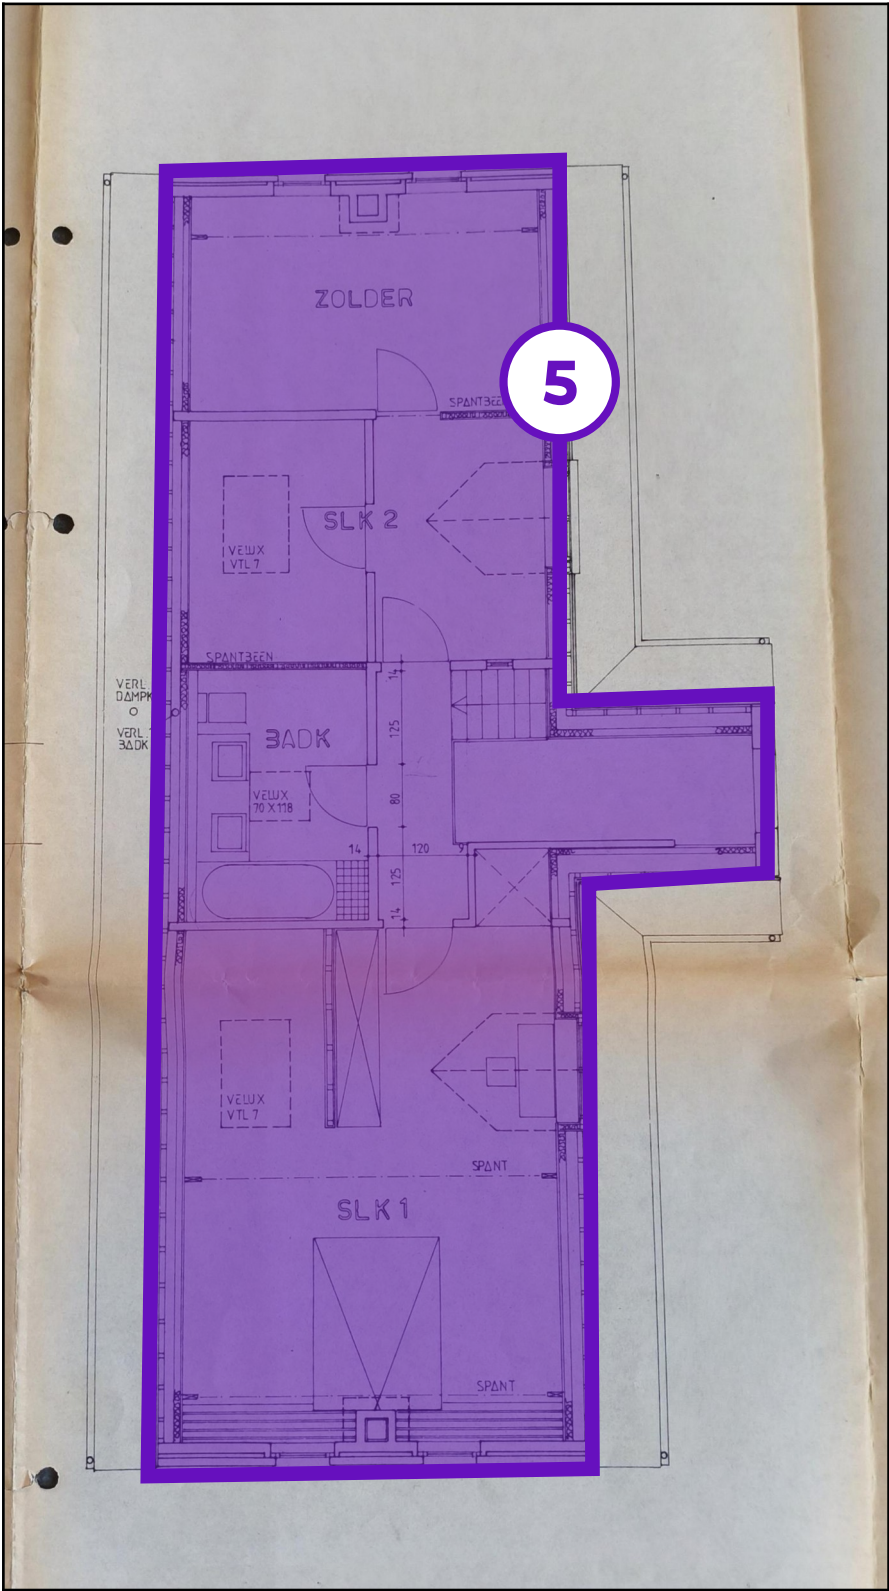
# Plan 1.9: Verdieping

| 5. Valse plafonds | Advies | - |
