# Asbestinventarisatetest

Stationsstraat 67, 9660 Brakel

Attestnummer : **20261005-000471.000**

Uitgegeven op : **05.10.2026**

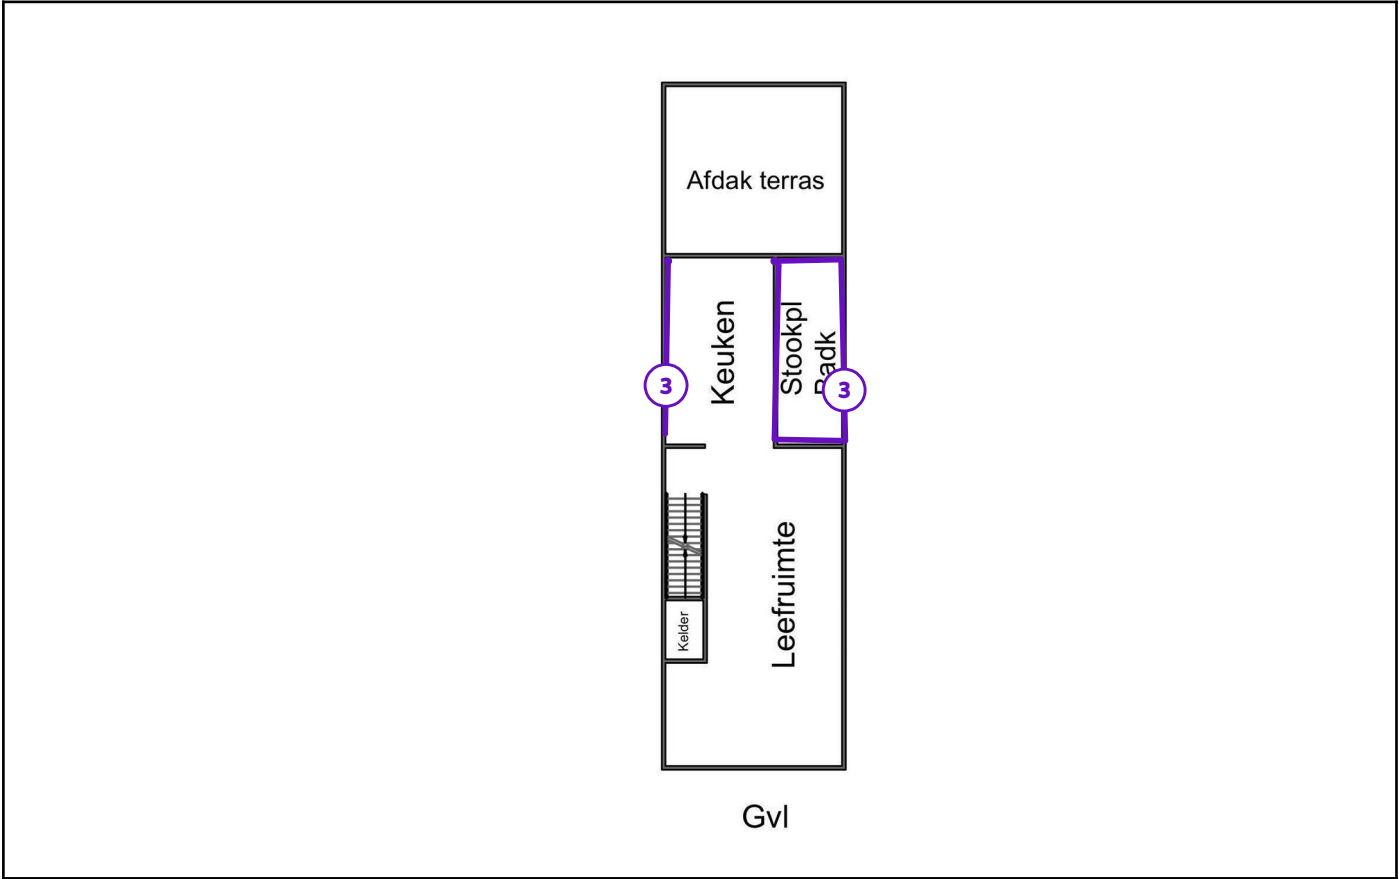
## Plan 1.5: Schema woning gvl

| Beschrijving | Type | Actie |
|---|---|---|
| 3. Lijm achter faiancetegels | Advies | - |

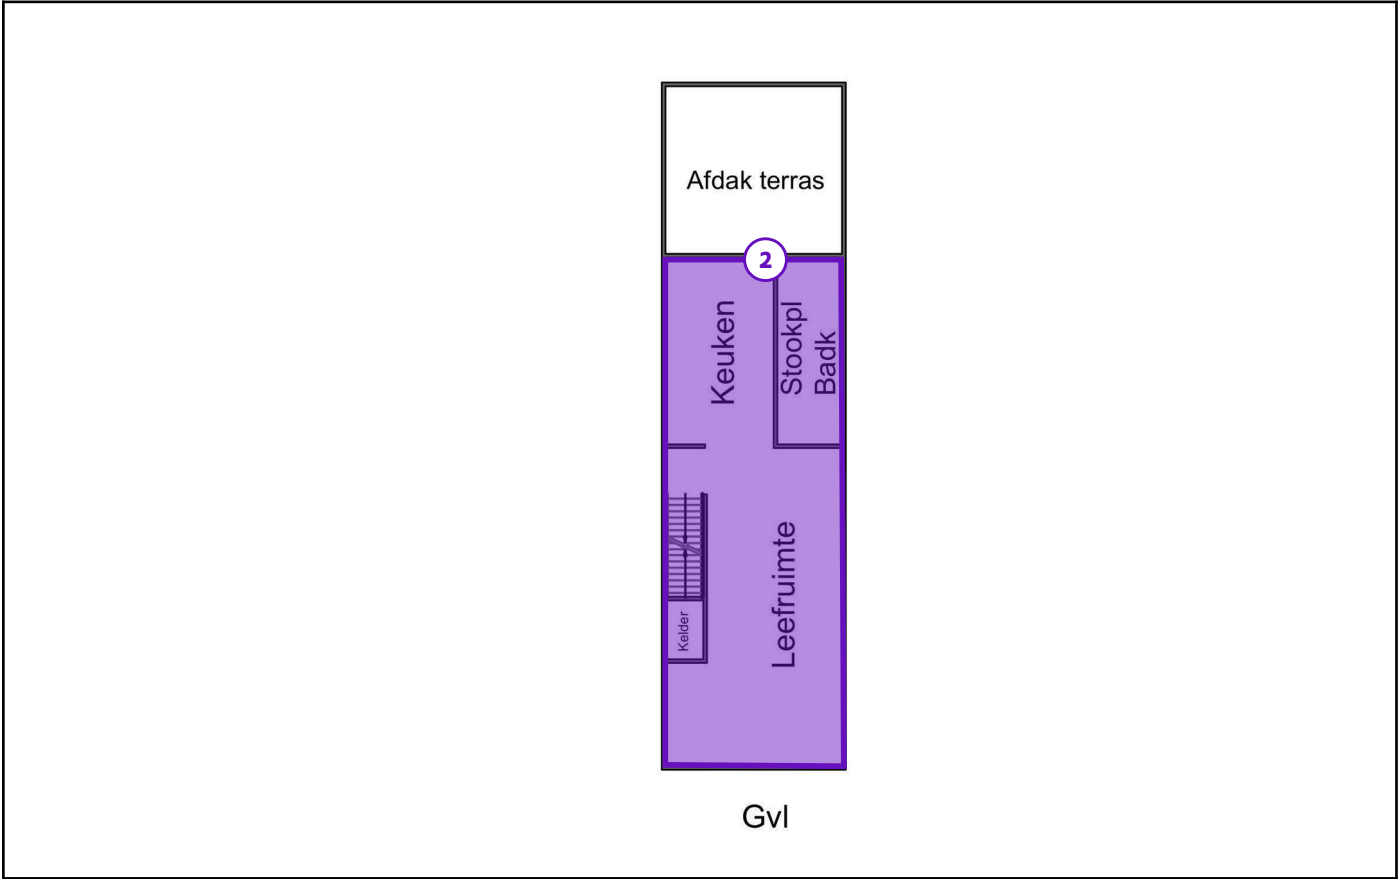
## Plan 1.6: Schema woning gvl

| Beschrijving | Type | Actie |
|---|---|---|
| 2. Plafonds: Beplatingen / lambrisering | Advies | - |

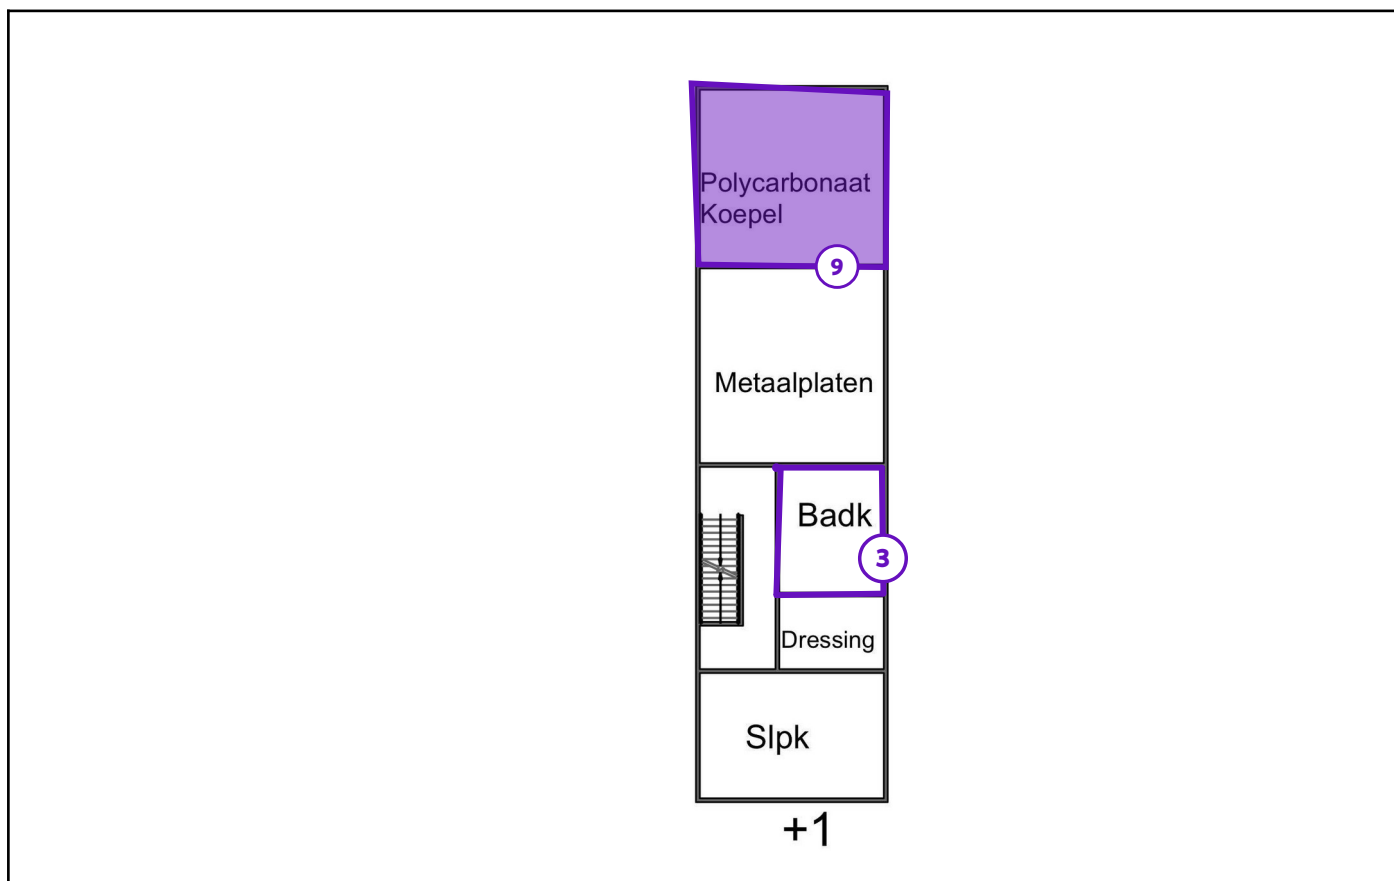
## Plan 1.8: Schema wonin +1

| Beschrijving | Type | Actie |
|---|---|---|
| 3. Lijm achter faiancetegels | Advies | - |
| 9. Polycarbonaat dak terras | Overige ruimte of materiaal | - |

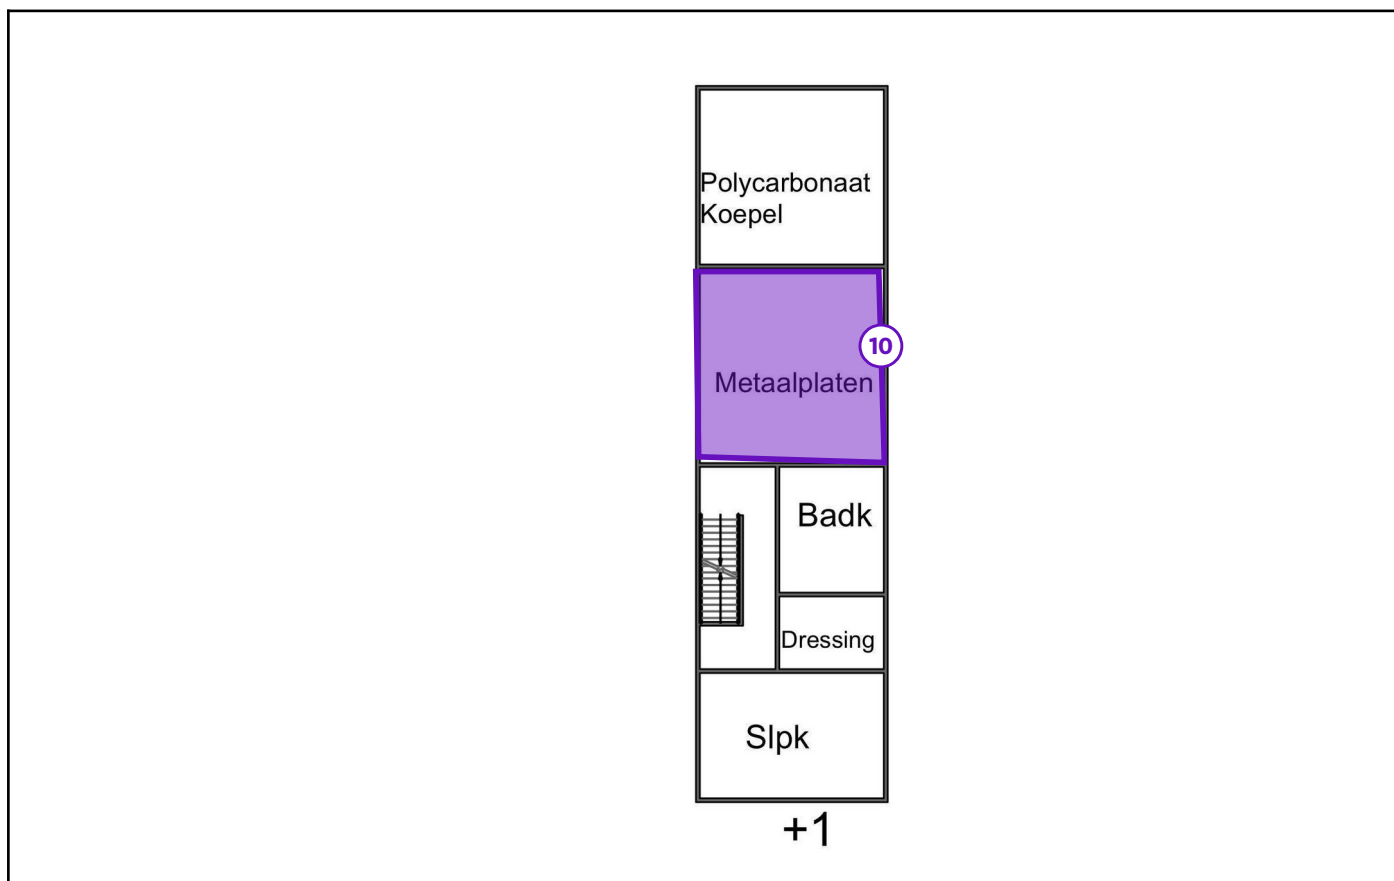
## Plan 1.9: Schema wonin +1

| Beschrijving | Type | Actie |
|---|---|---|
| 10. Metaalplaten boven keuken | Overige ruimte of materiaal | - |

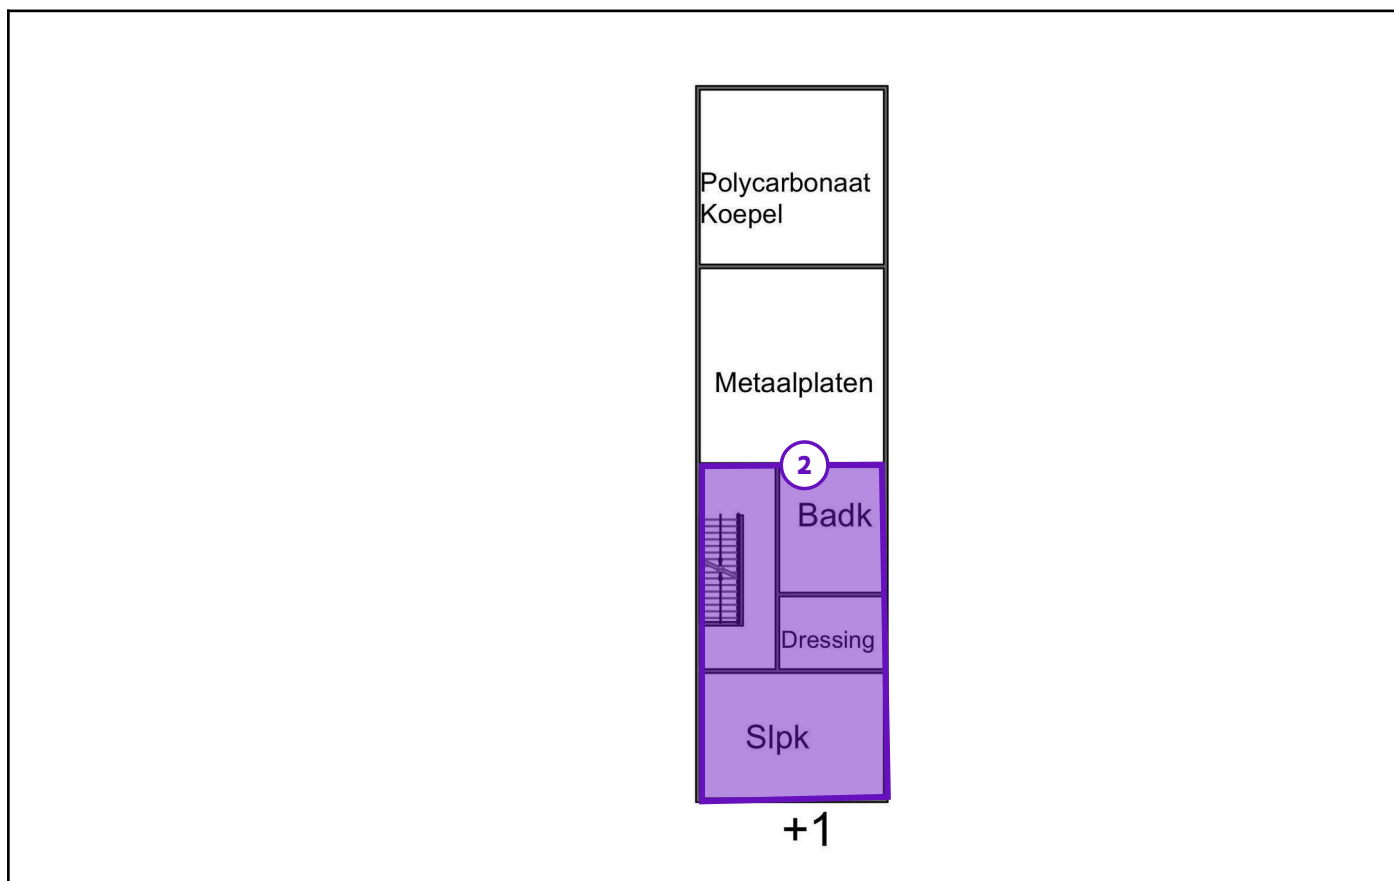
## Plan 1.10: Schema wonin +1

| Beschrijving | Type | Actie |
|---|---|---|
| 2. Plafonds: Beplatingen / lambrisering | Advies | - |

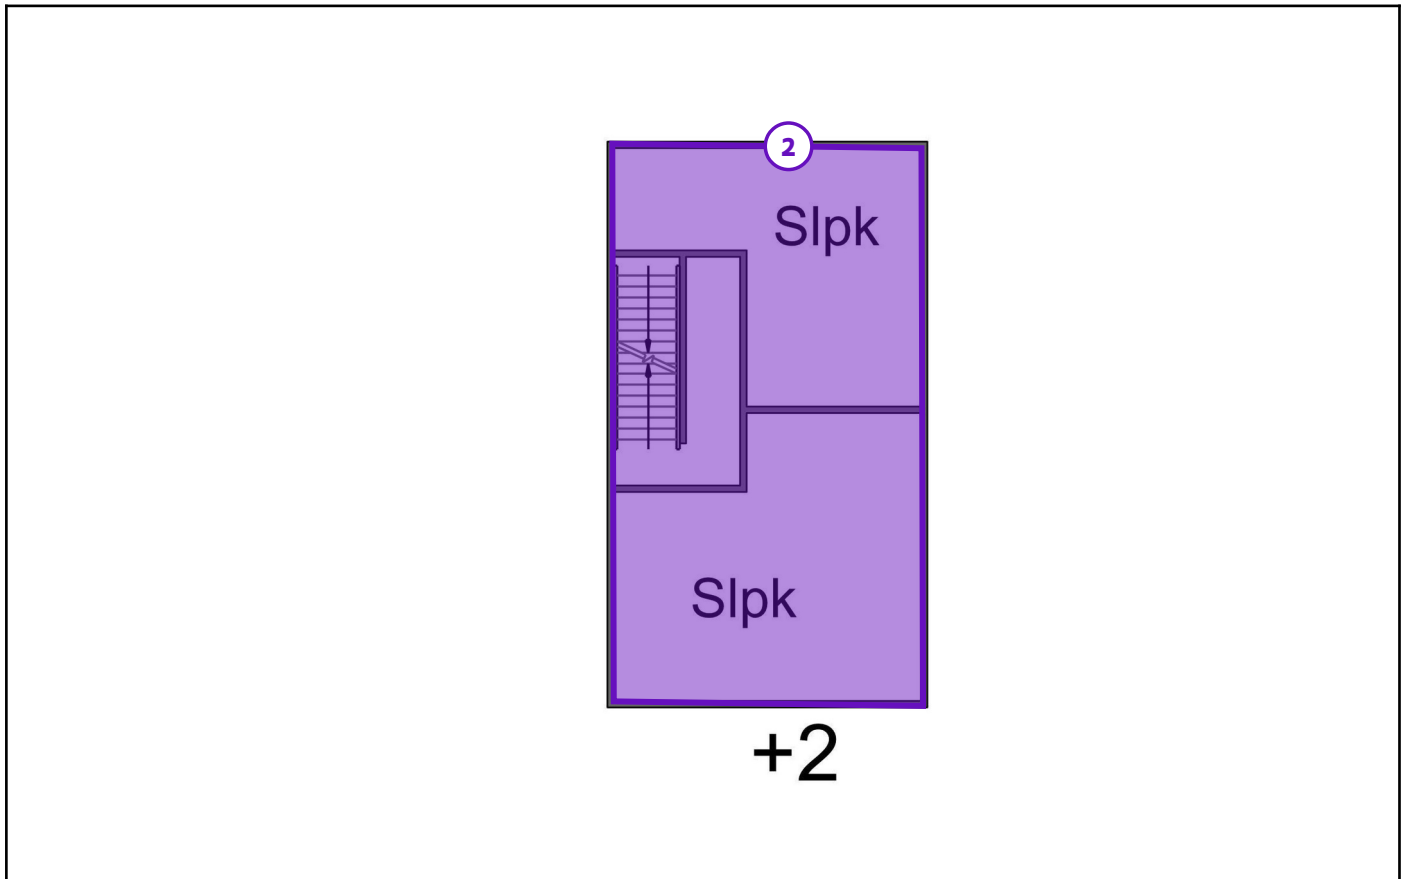
## Plan 1.12: Schema woning +2

| Beschrijving | Type | Actie |
|---|---|---|
| 2. Plafonds: Beplatingen / lambrisering | Advies | - |

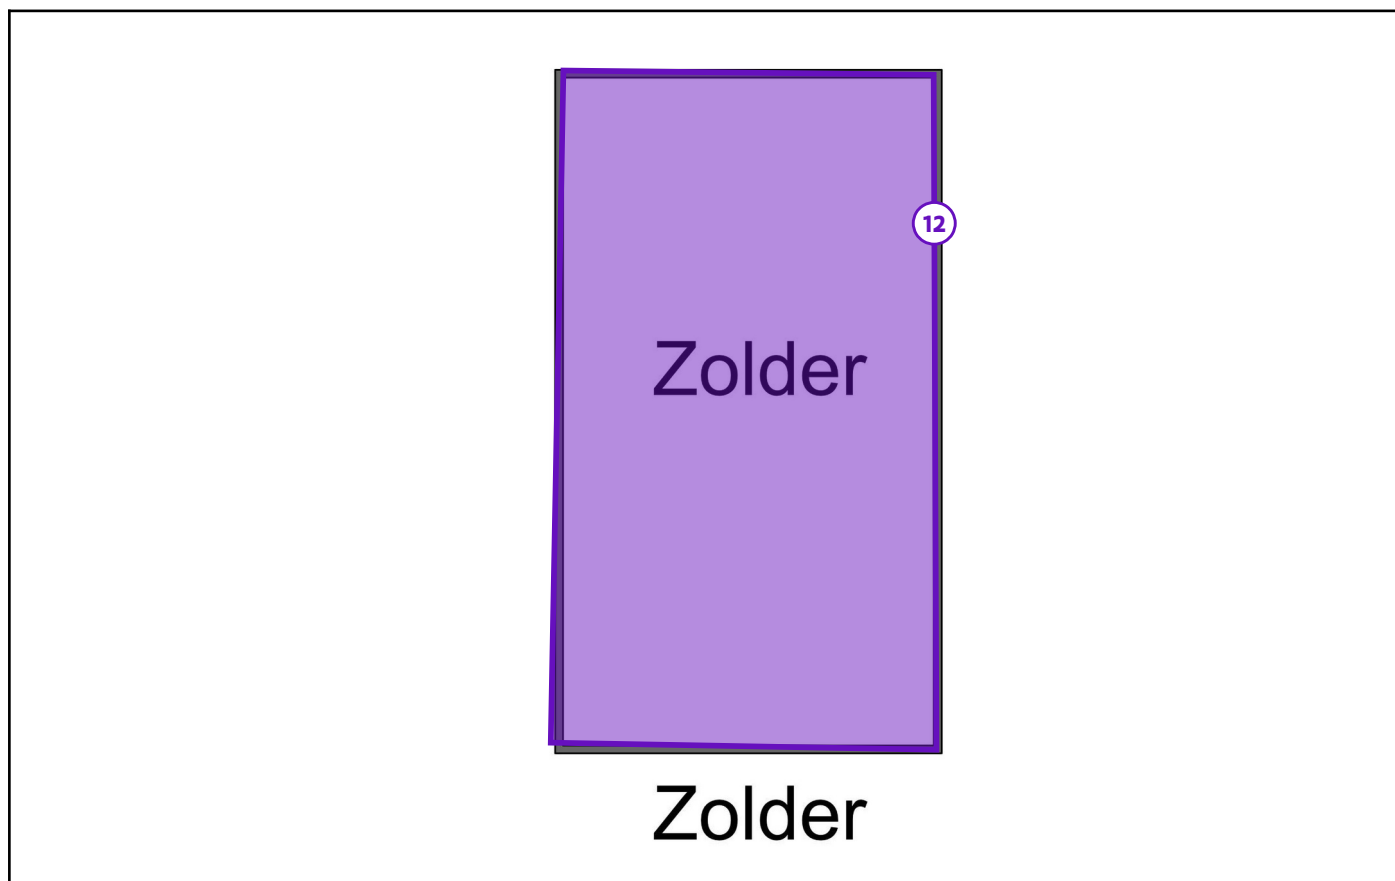
## Plan 1.15: Schema zolder

| Beschrijving | Type | Actie |
|---|---|---|
| 12. Onderdak in kunststof | Overige ruimte of materiaal | - |

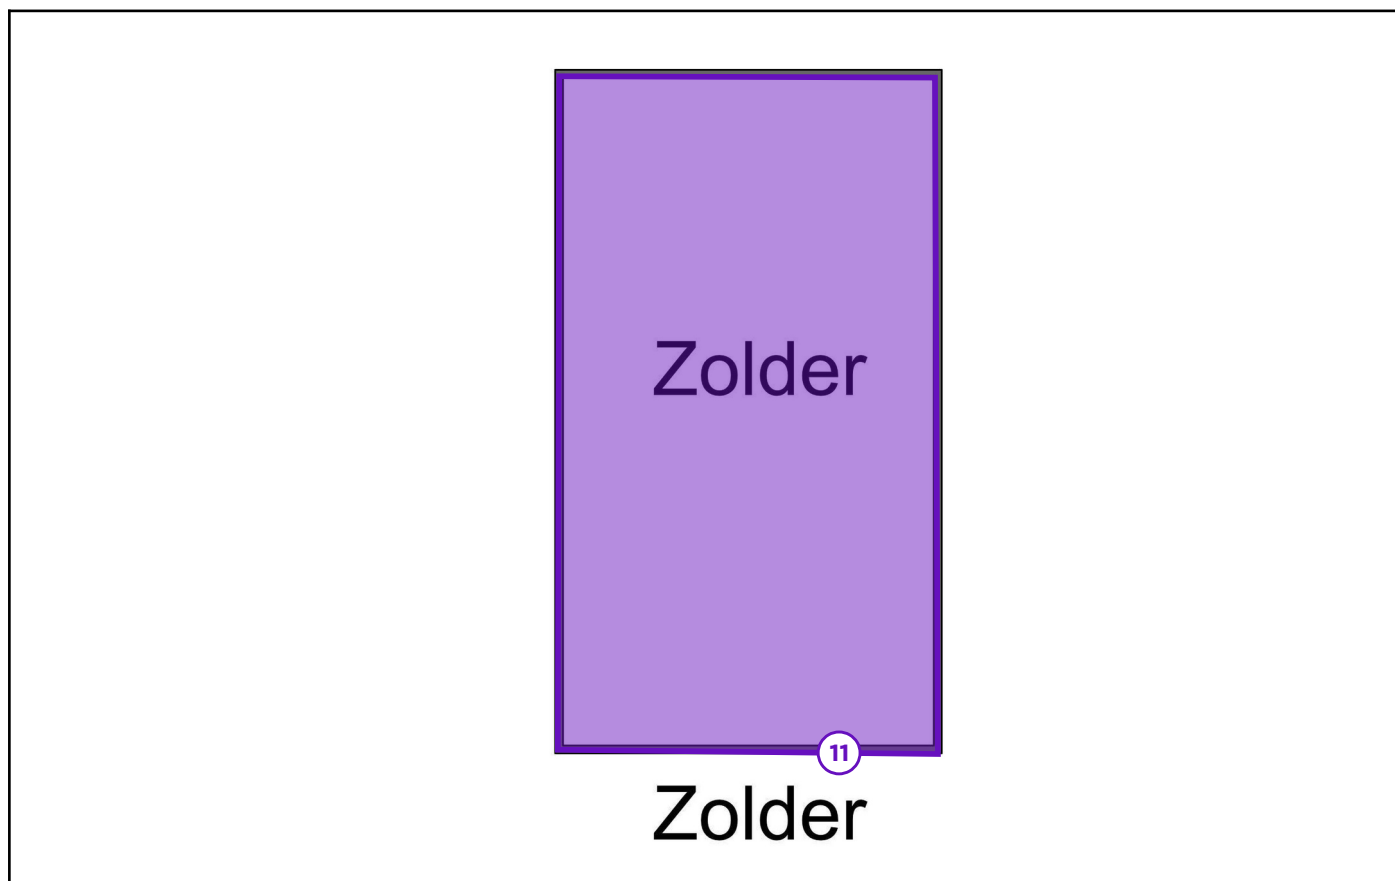
## Plan 1.16: Schema zolder

| Beschrijving | Type | Actie |
|---|---|---|
| 11. Dakpannen | Overige ruimte of materiaal | - |

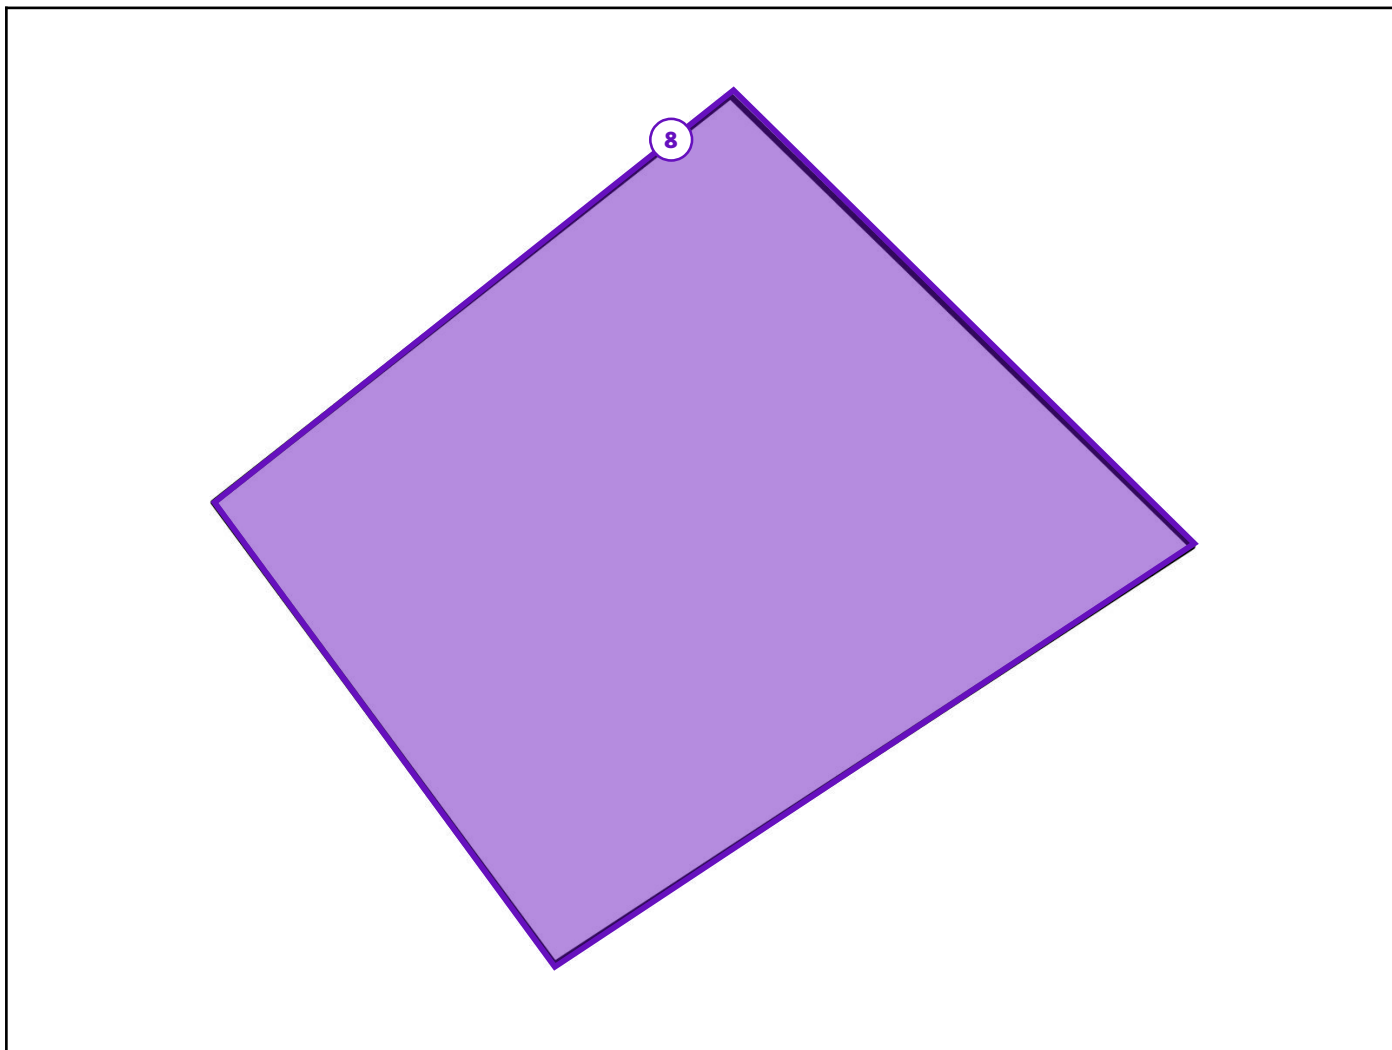
### Plan 3.1: Tuinhuis schema.

| Beschrijving | Type | Actie |
|---|---|---|
| 8. Onduline golfplaten tuinhuis | Overige ruimte of materiaal | - |
