# Asbestinventarisatetest

O.L. Vrouwstraat 27/4, 3550 Heusden-Zolder

Attestnummer : **20261006-000469.000**

Uitgegeven op : **06.10.2026**

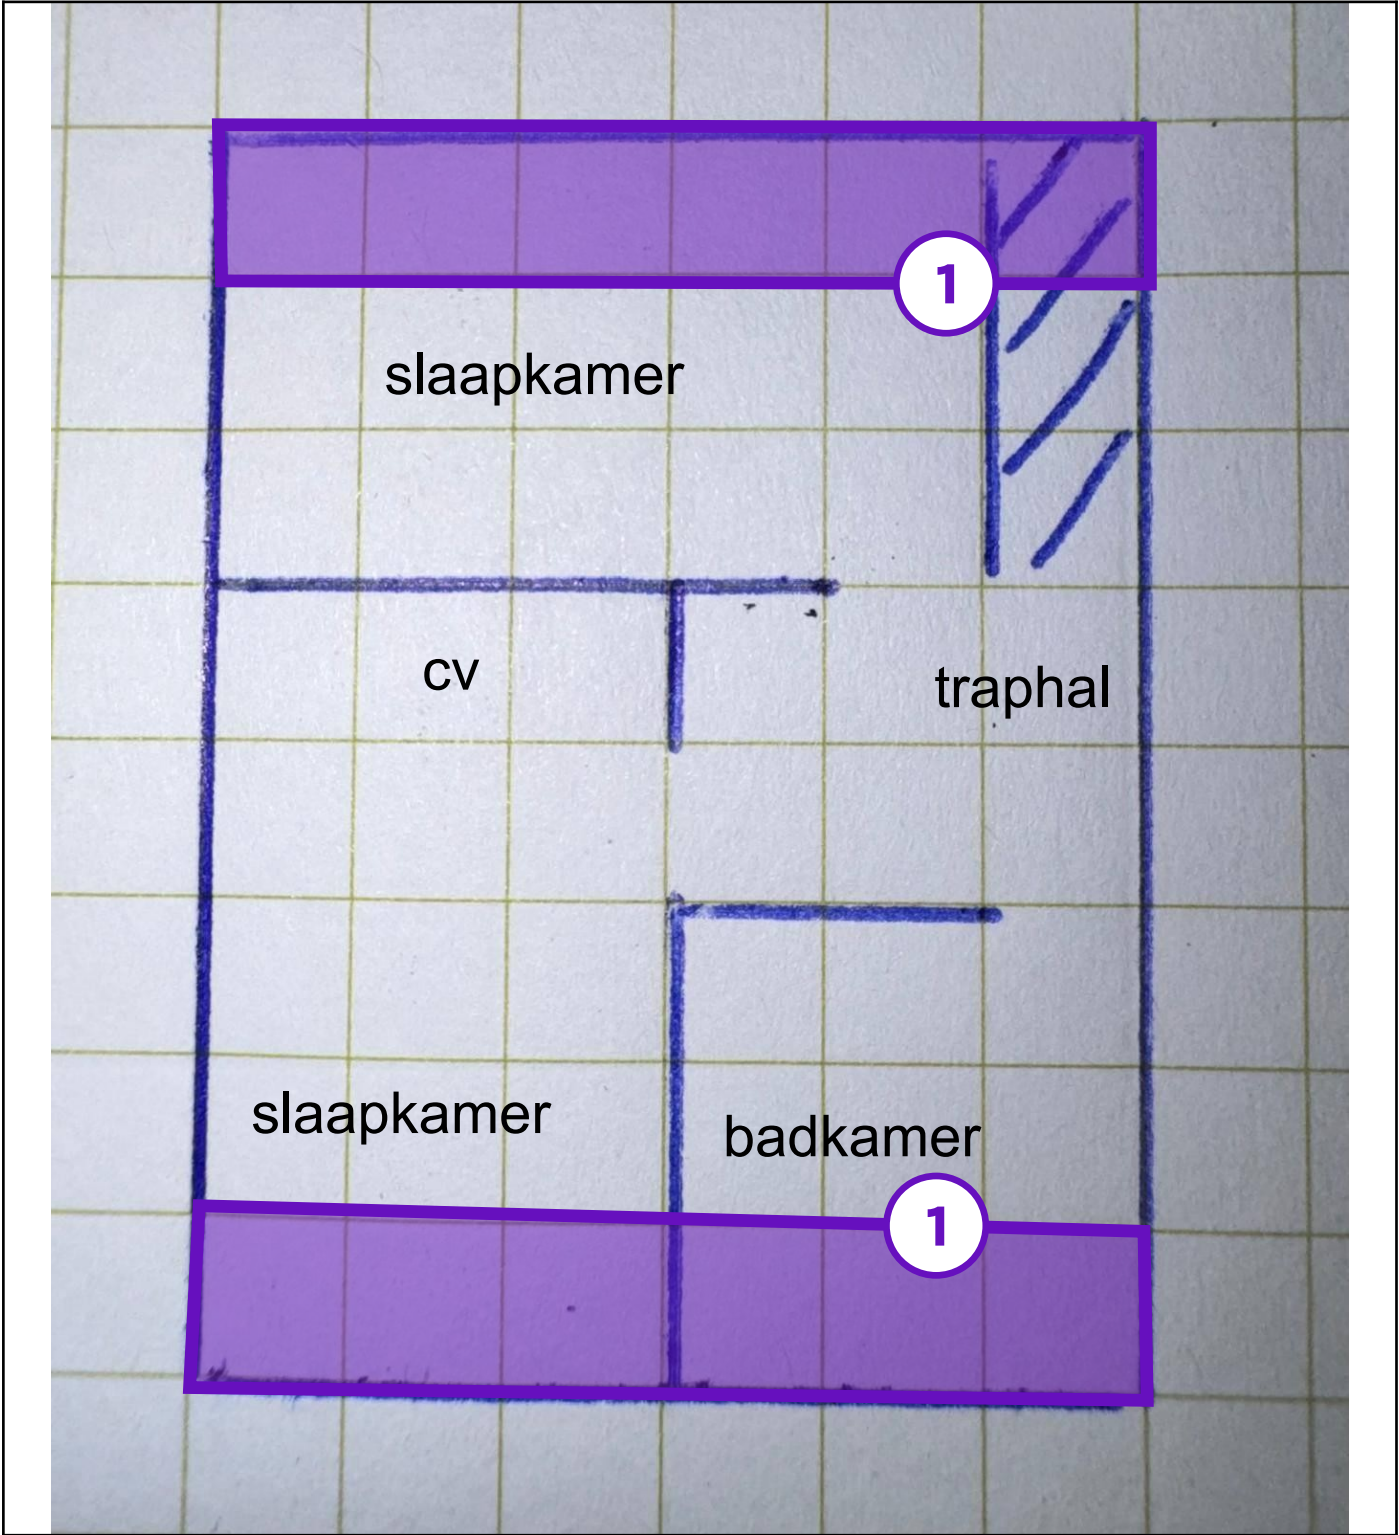
Plan 1.6: verdieping 2

| Beschrijving | Type | Actie |
|---|---|---|
| 1. plafonds uit niet asbestverdachte materiaal | Advies | - |

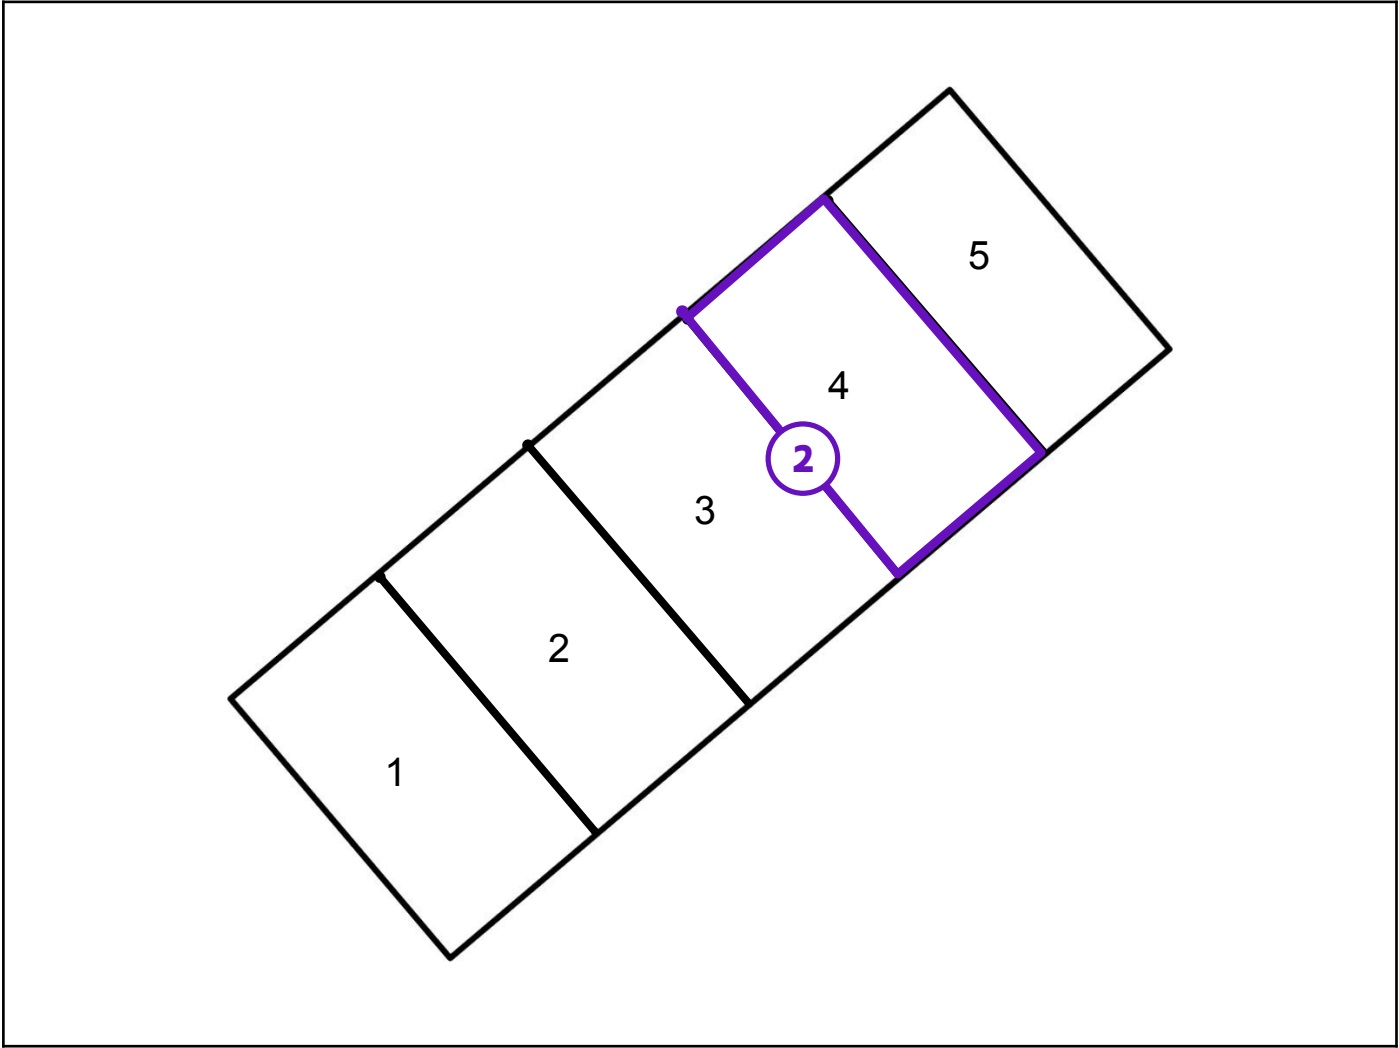
# Plan 2.1: Garagebox plan

| Beschrijving | Type | Actie |
|---|---|---|
| 2. wanden uit niet asbestverdachte materiaal | Advies | - |
