# Asbestinventarisatetest

Kardinaal Sterckxstraat 69/2, 2530 Boechout

Attestnummer : 20250204-000165.000

Uitgegeven op : 04.02.2025

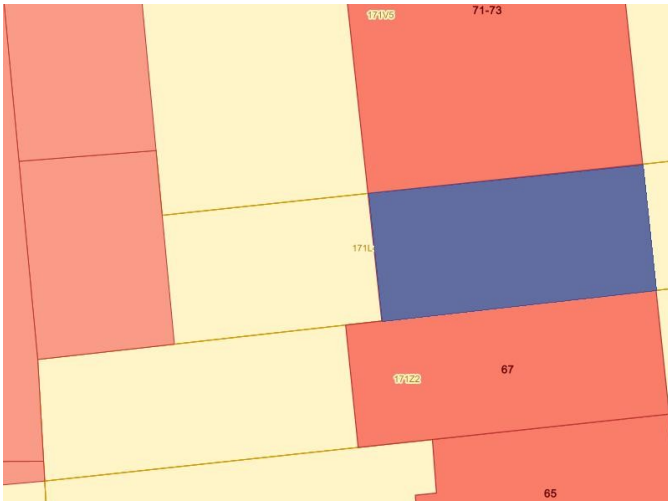
## Zone 1: Hoofdgebouw

Tijdens de inspectie vastgesteld:

- 0 Asbestmaterialen
- 0 Beperkingen
- 0 Uitsluitingen
- 0 Roerende goederen
- 0 Puin, steenslag, (water)bodem
- 3 Adviezen
- 2 Geen asbest

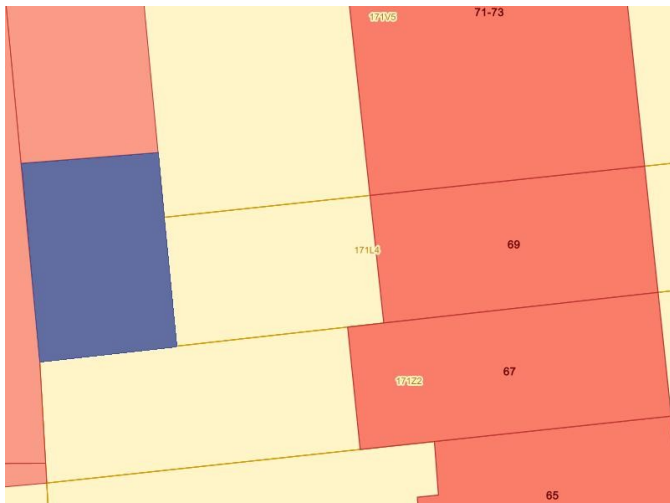
## Zone 2: Bijgebouw

Tijdens de inspectie vastgesteld:

- 0 Asbestmaterialen
- 0 Beperkingen
- 0 Uitsluitingen
- 0 Roerende goederen
- 0 Puin, steenslag, (water)bodem
- 1 Advies**
- 0 Geen asbest
