# Asbestinventarisatetest

Boneveldstraat 40, 1880 Kapelle-op-den-Bos

Attestnummer : 20261007-000412.000

**Niet-asbestveilig**

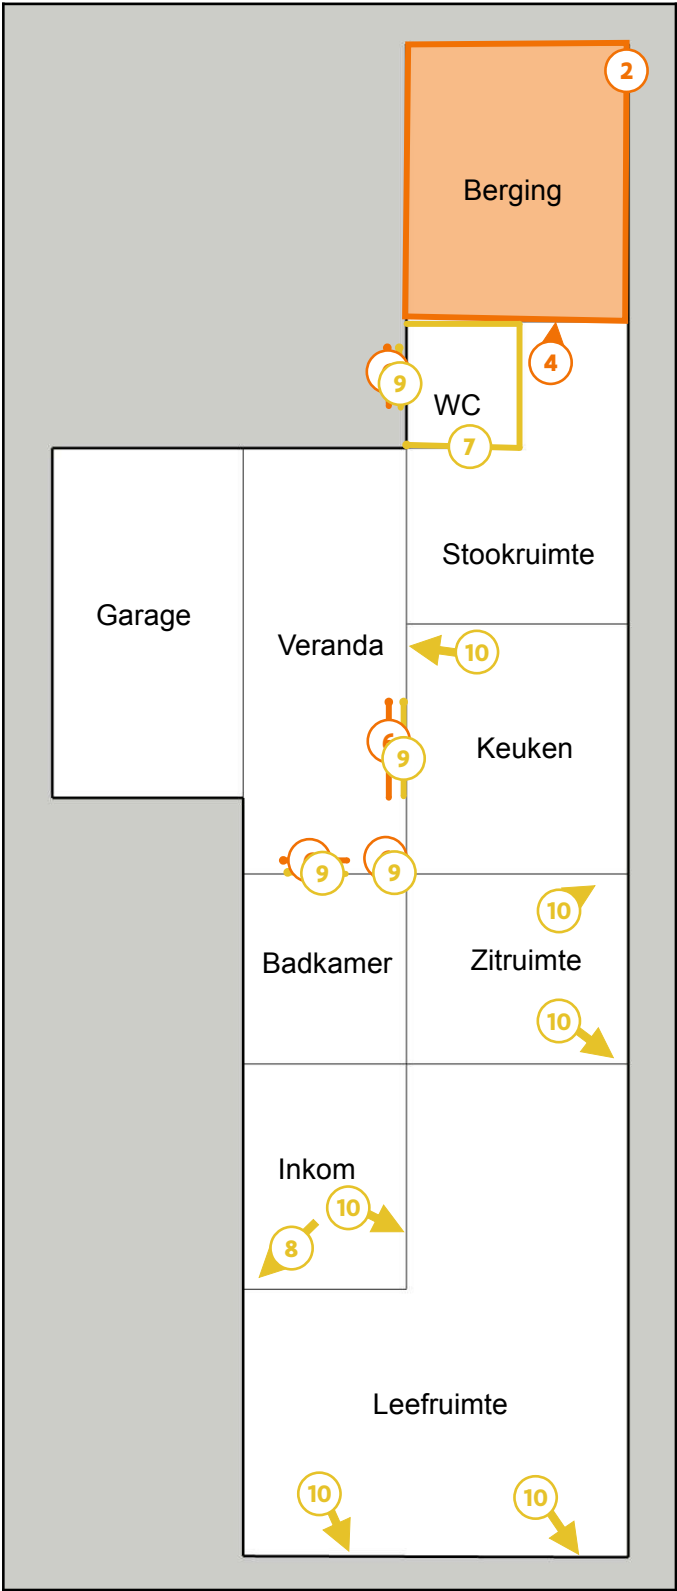
# Plan 1.3: Grondplan gelijkvloers

| 10. Radiatorknoppen | Asbestmateriaal | Zorgvuldig beheren |

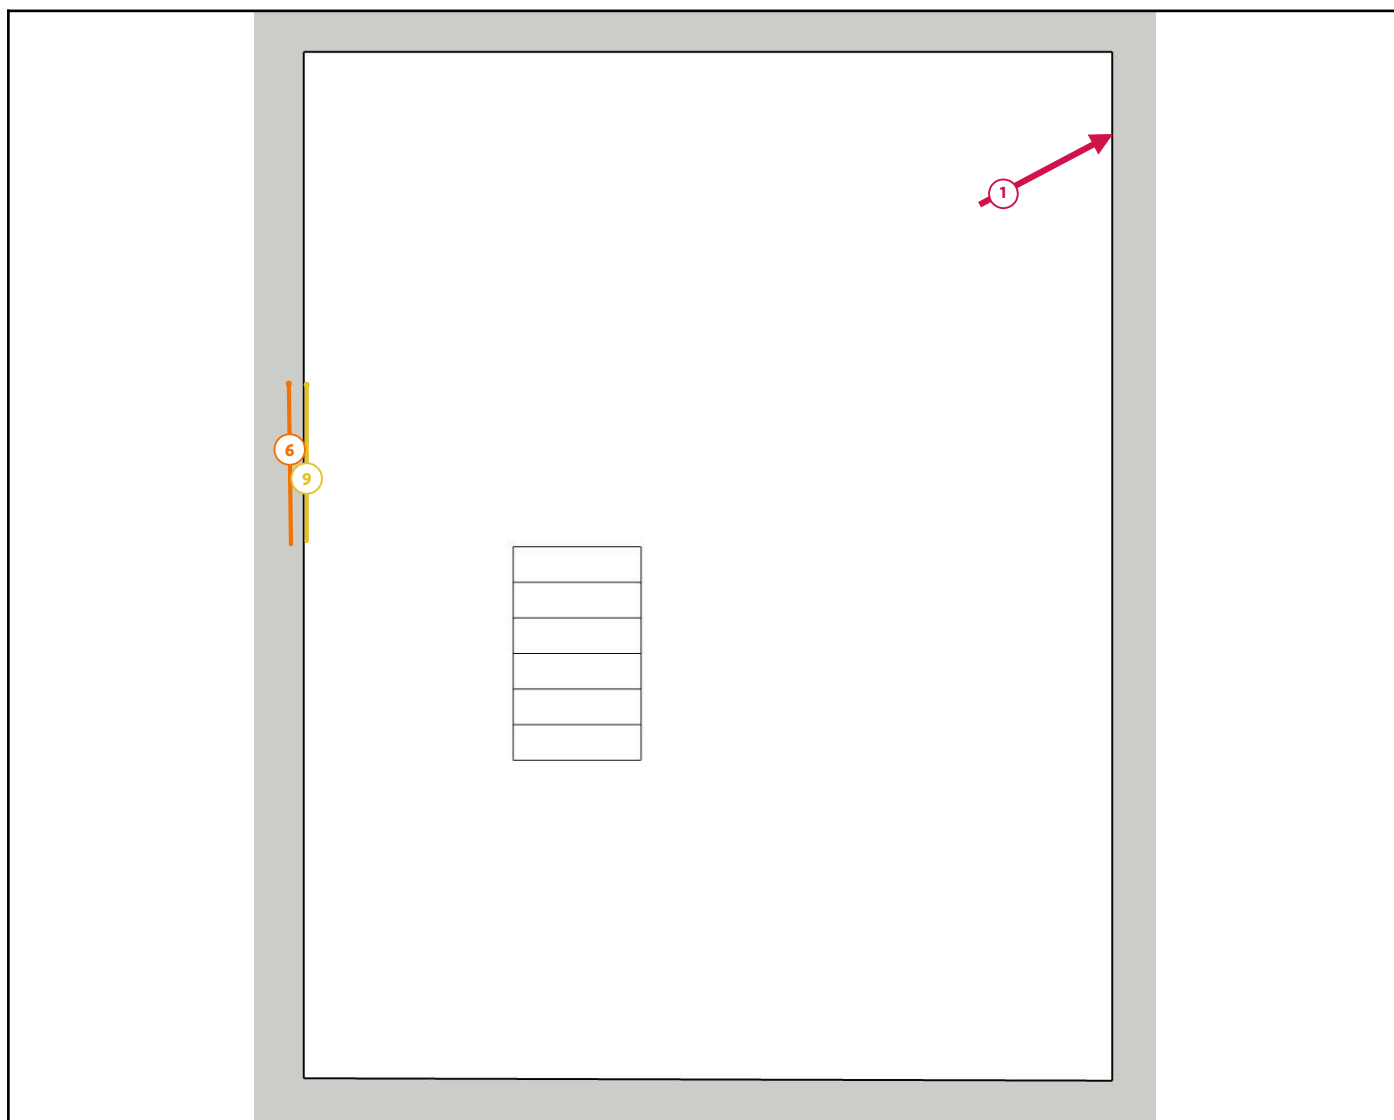
## Plan 1.8: Grondplan zolder

| Beschrijving | Type | Actie |
|---|---|---|
| 9. Mastiek (tussen profiel en glas) binnenzijde | Asbestmateriaal | Zorgvuldig beheren |

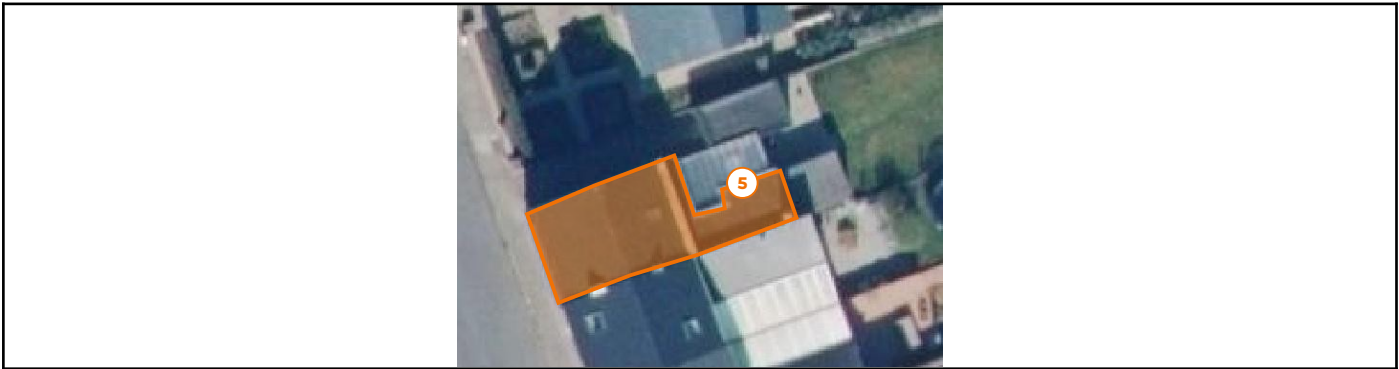
# Plan 1.10: Bovenaanzicht woning

| Beschrijving | Type | Actie |
|---|---|---|
| 5. Leien (dak) | Asbestmateriaal | <a href="#">Verwijderen</a> |

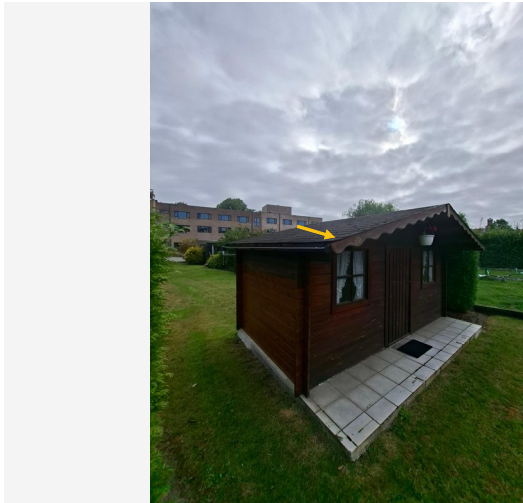
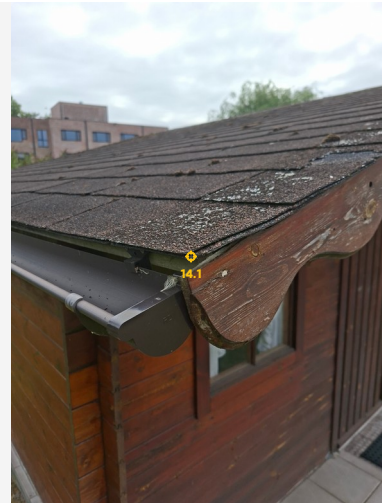
## Fiche 14: Roofing shingles tuinhuis

Geen asbest

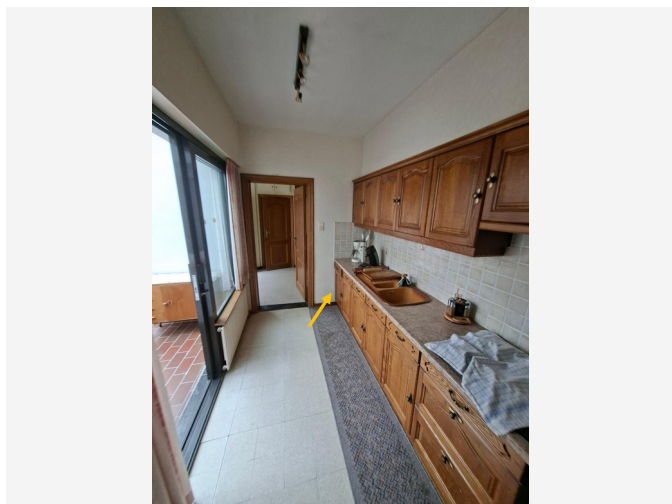
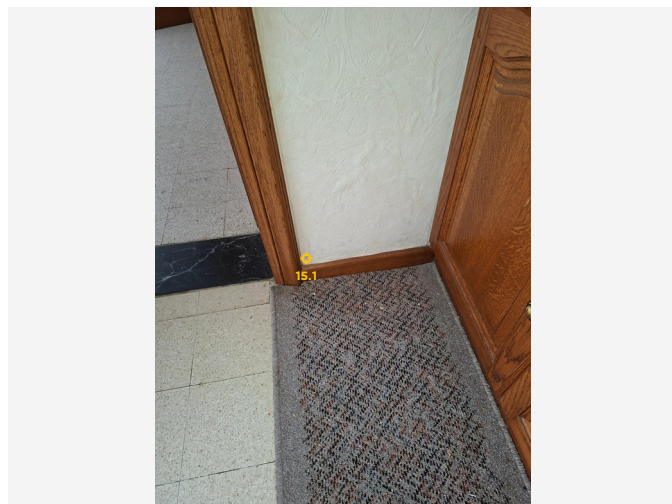
## Fiche 15: Pleisterwerk wanden

Geen asbest

| Opmerking | Staalname:<br>Vochtige ruimte: keuken<br>Individuele ruimte: leefruimte<br>Traphal: geen pleisterwerk<br>Stookruimte: geen pleisterwerk |

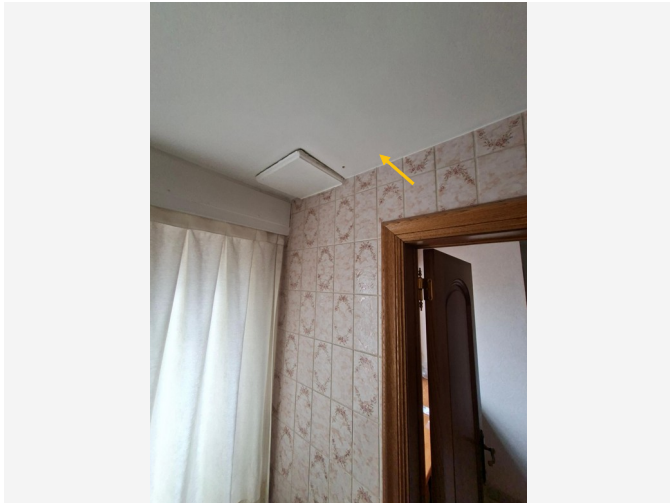
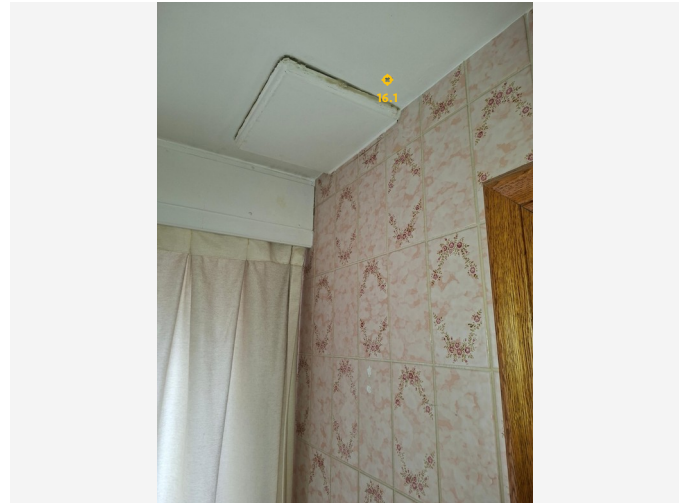
## Fiche 16: Pleisterwerk plafonds

Geen asbest

| Opmerking | Staalname:<br>Vochtige ruimte: badkamer<br>Individuele ruimte: leefruimte<br>Traphal: geen pleisterwerk<br>Stookruimte: geen pleisterwerk |

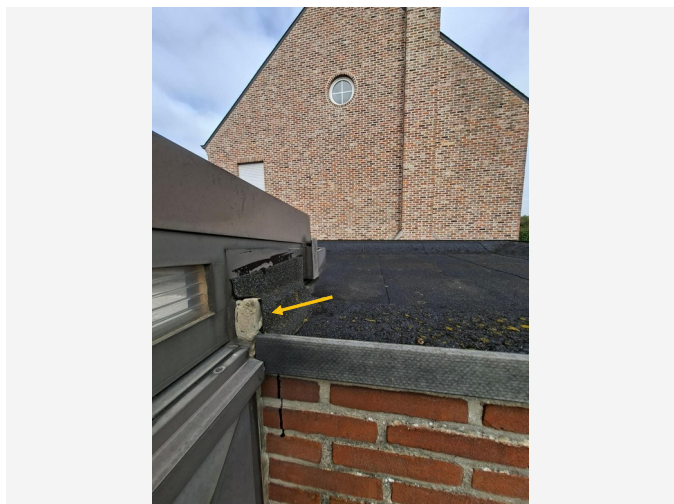
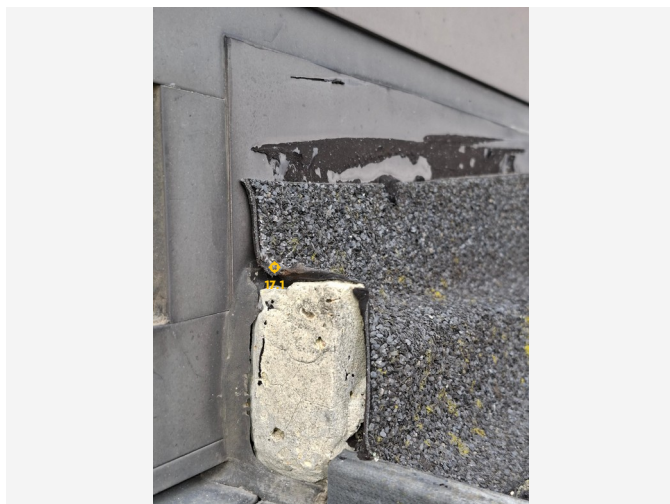
## Fiche 17: Roofing garage

Geen asbest
