# Asbestinventarisatattest

Eichemstraat 93, 9400 Ninove

Attestnummer : 20261007-000515.000

**Niet-asbestveilig**

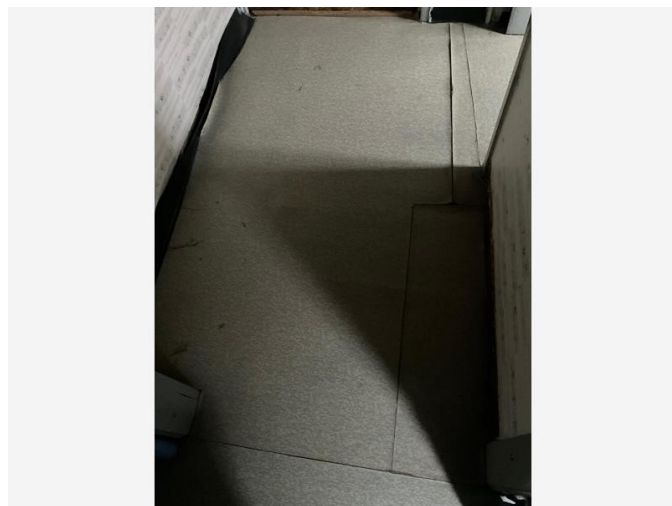
Detailfoto

### Informatie over een niet-asbestverdacht materiaal

Flexibele vloerzeilen, vloerzeilen zwart in de kern of vloerzeilen met jute aan de onderkant zijn niet asbestverdacht.

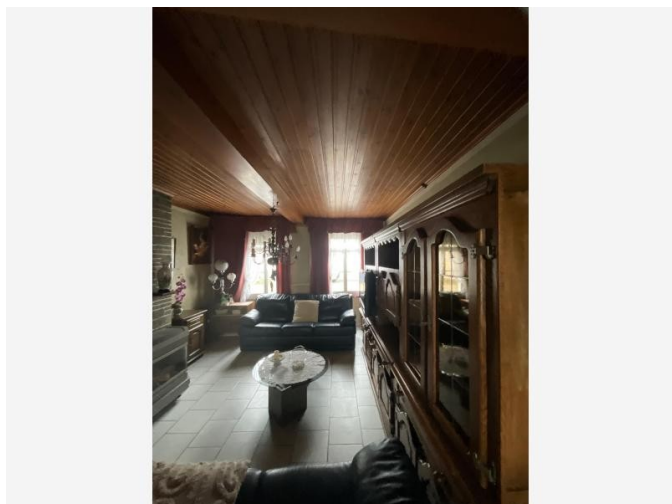
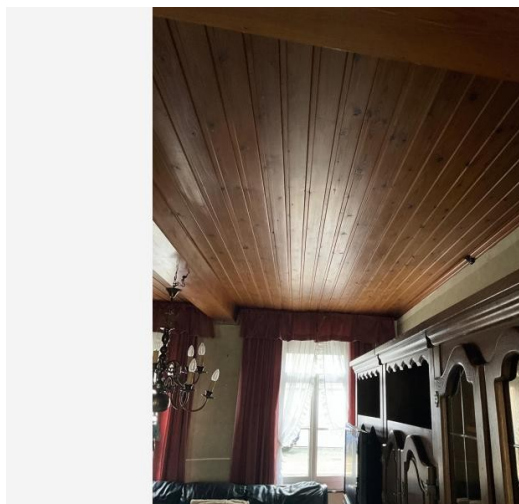
Detailfoto

### Informatie over een niet-asbestverdacht materiaal

Mogelijks bevindt zich hierachter nog pleisterwerk.
