# Asbestinventarisatetest

Kalkovenlaan 66/2, 1785 Merchtem

Attestnummer : **20261008-000013.000**

Uitgegeven op : **08.10.2026**

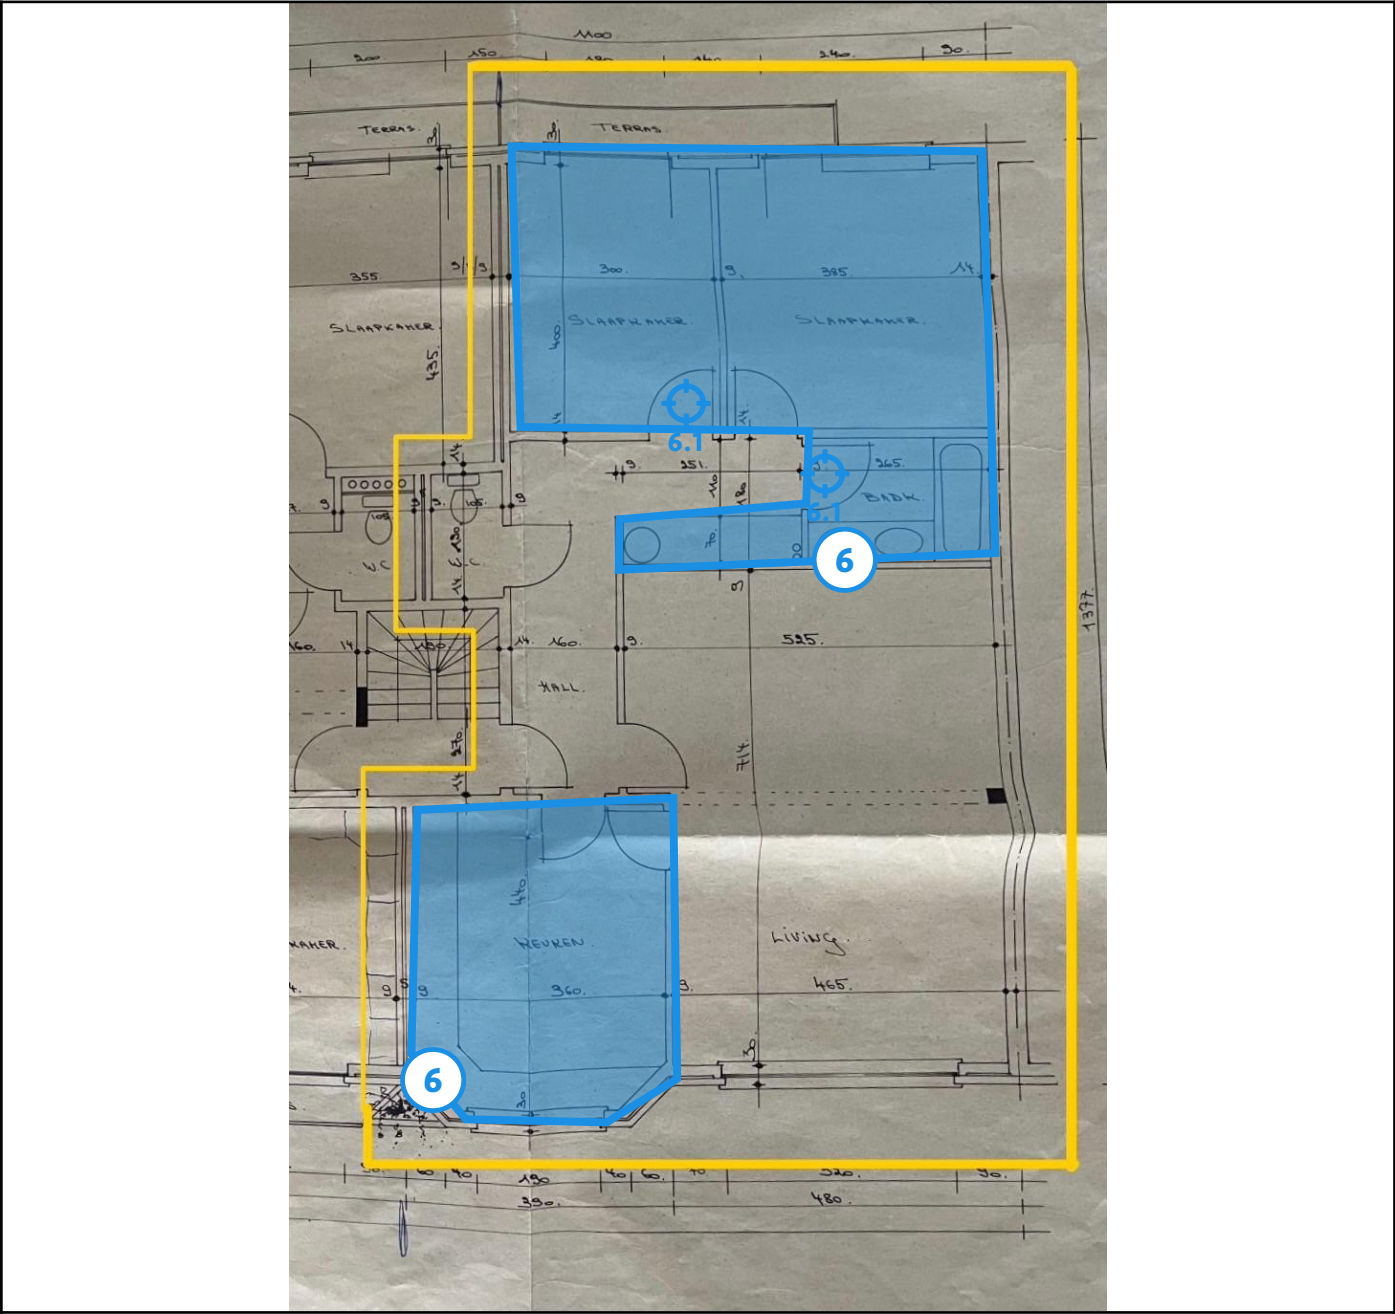
# Plan 1.1: Appartement

| Beschrijving | Type | Actie |
|---|---|---|
| 6.1 Code: M02 | Mengmonster | - |

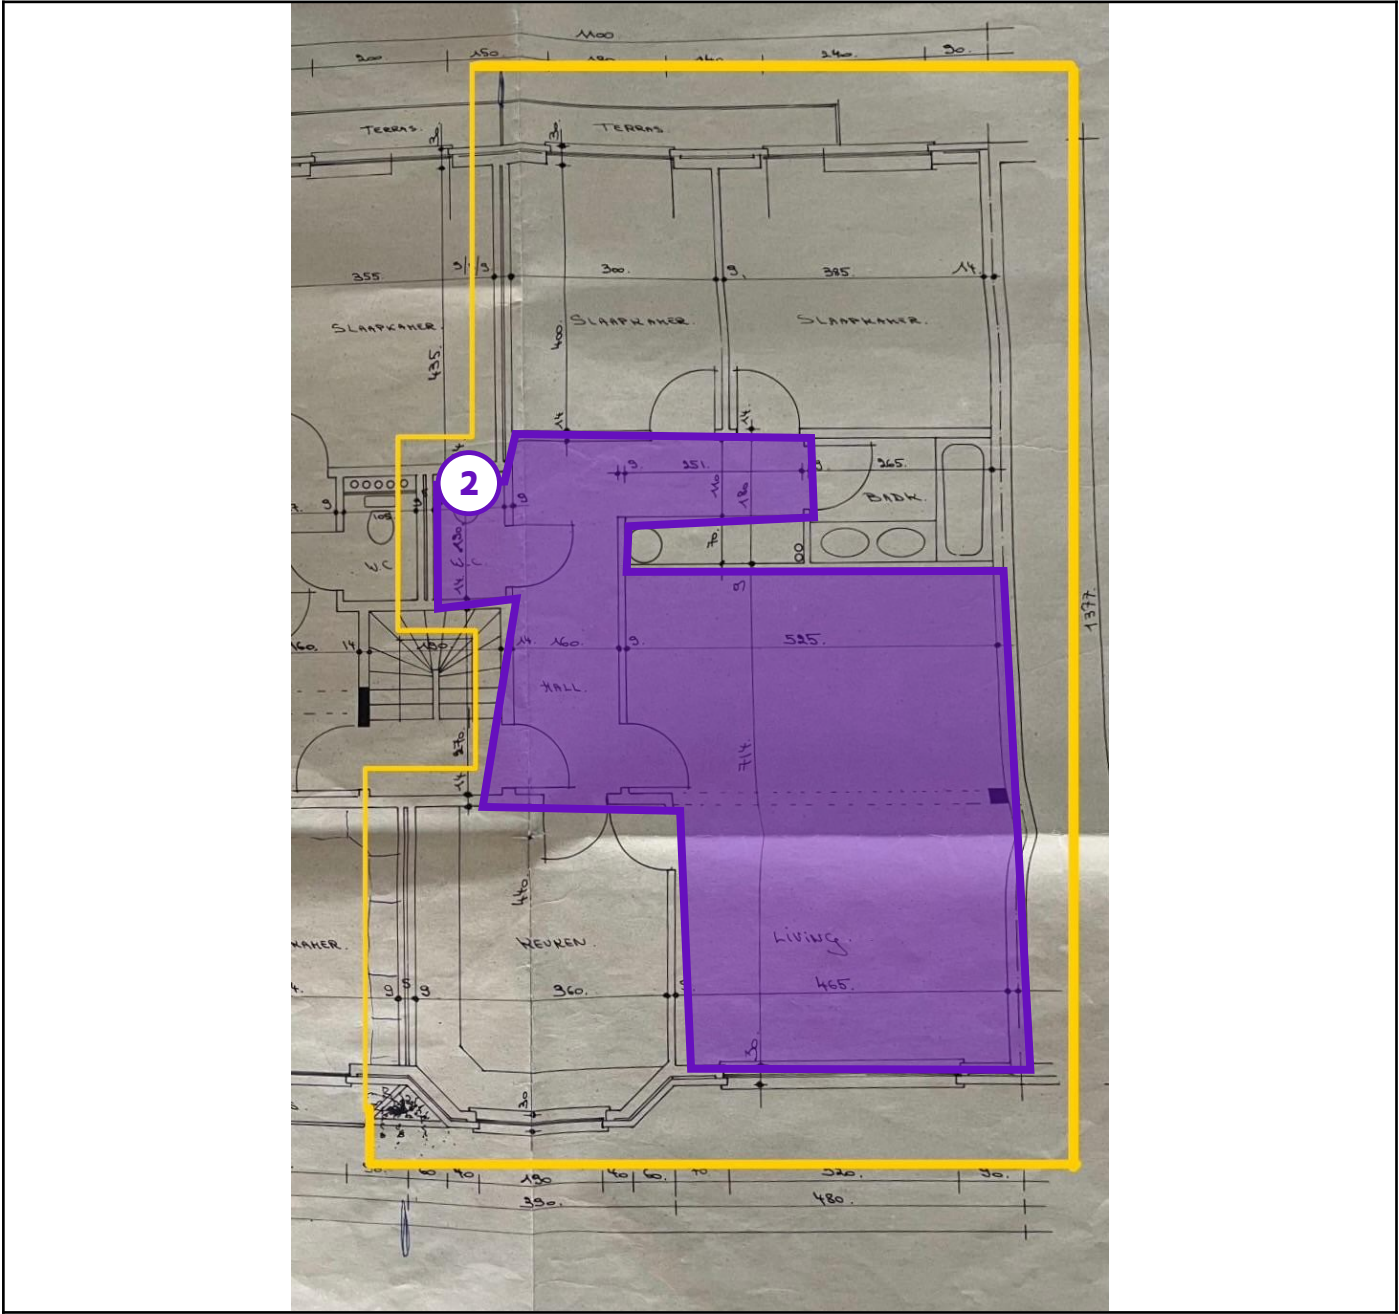
# Plan 1.5: Appartement

| Beschrijving | Type | Actie |
|---|---|---|
| 2. Plafondafwerking in gipskarton/hout/pvc | Advies | - |

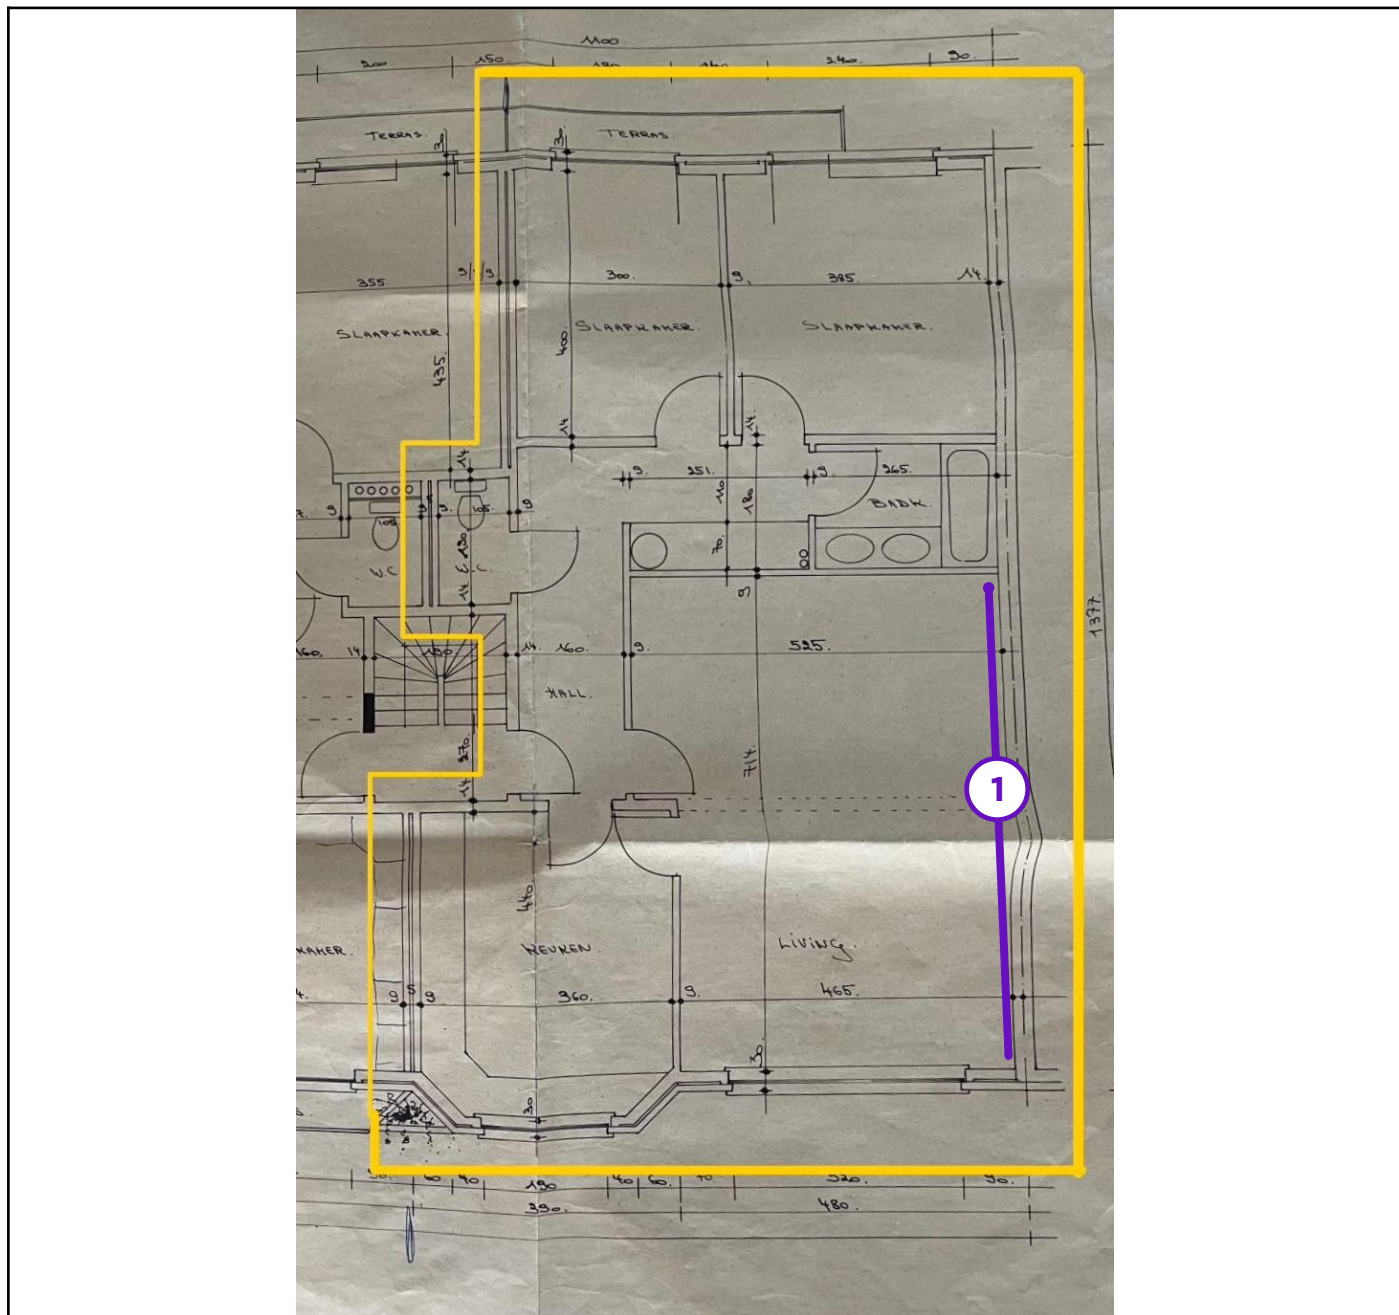
## Plan 1.6: Appartement

| Beschrijving | Type | Actie |
|---|---|---|
| 1. Valse wand(en)/voorzetwand(en) - Gipskarton-Pvc-hout | Advies | - |
