# Asbestinventarisatetest

Polderstraat 80, 9060 Zelzate

Attestnummer : 20260902-000212.001

**Asbestveilig** (maar niet asbestvrij)

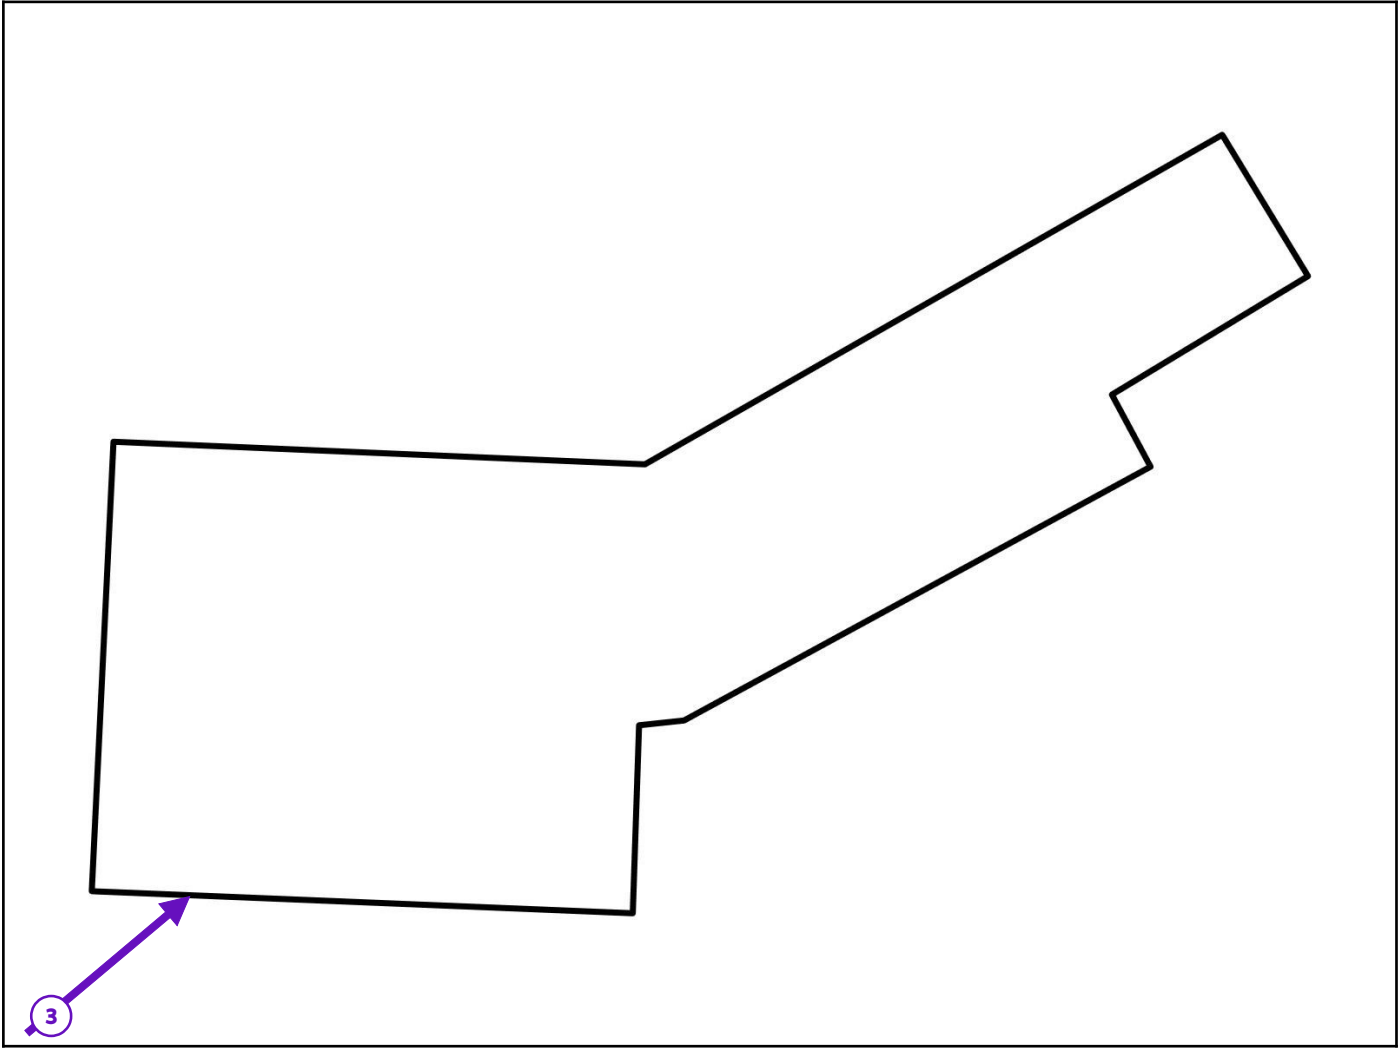
# Plan 1.12: Schema daken

| Beschrijving | Type | Actie |
|---|---|---|
| 3. Beperking: schouw niet inspecteerbaar | Beperking | - |
