# Asbestinventarisatetest

Dreef 70, 2328 Hoogstraten

Attestnummer : 20260608-000439.000

**Asbestveilig** (maar niet asbestvrij)

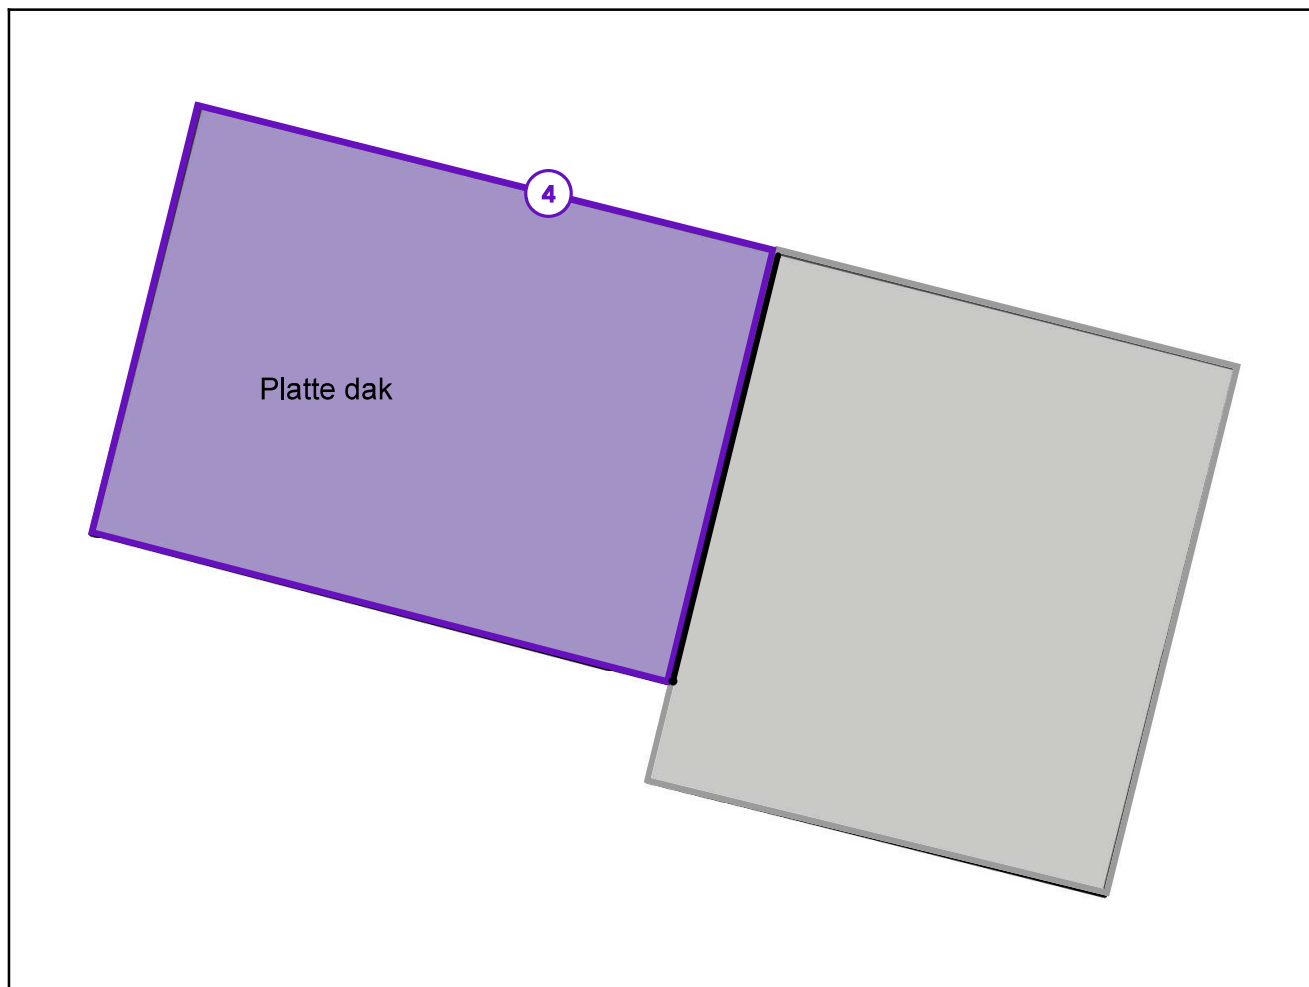
## Plan 1.7: Grondplan dak

| Beschrijving | Type | Actie |
|---|---|---|
| 4. Platte dak (beperking) | Beperking | - |

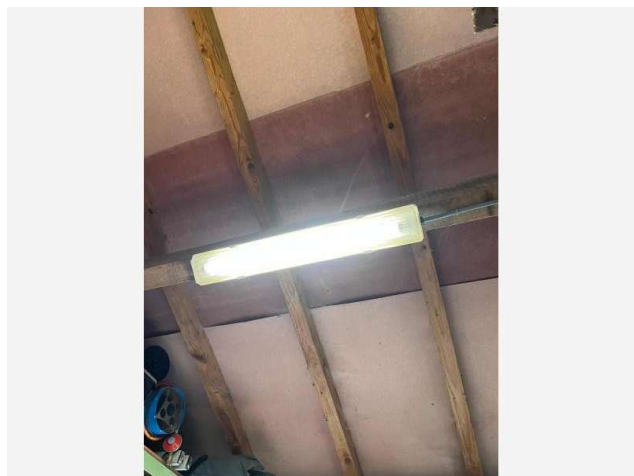
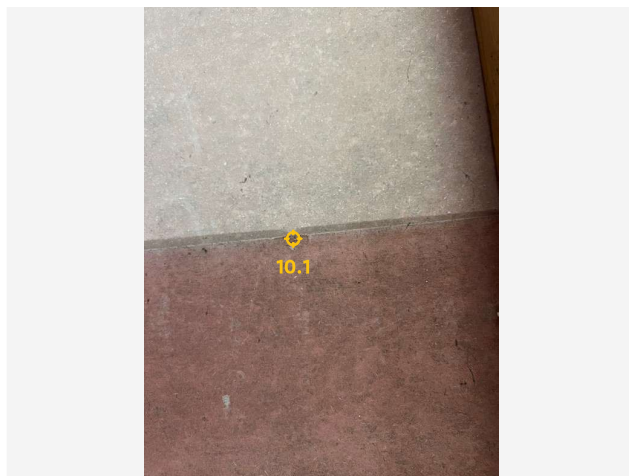
| Opmerking | In de garage treffen wij een menuiserie onderdak aan. Er werden 3 verschillende soorten menuiserieplaten gebruikt. Wij weerhouden telkens de volledige oppervlakte. De hoeveelheid is een zo nauwkeurig mogelijke opmeting. Hieraan kunnen evenwel geen rechten worden ontleend. |

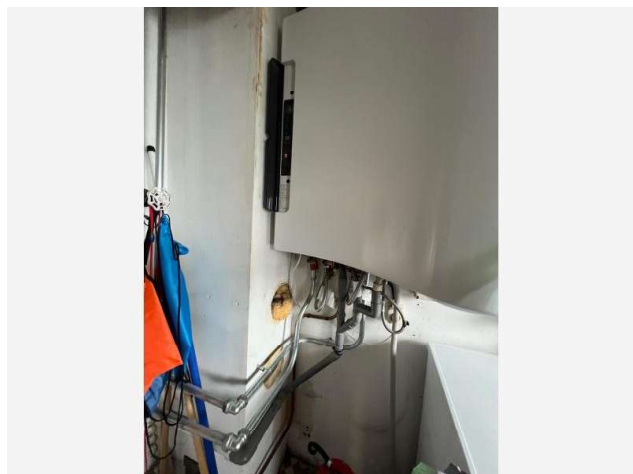
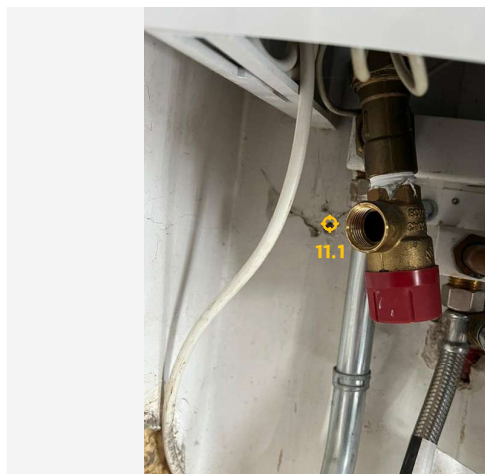
## Fiche 11: Pleisterwerk wanden

Geen asbest

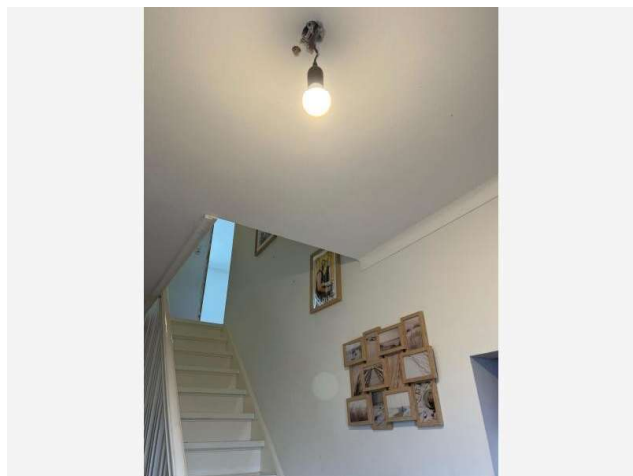
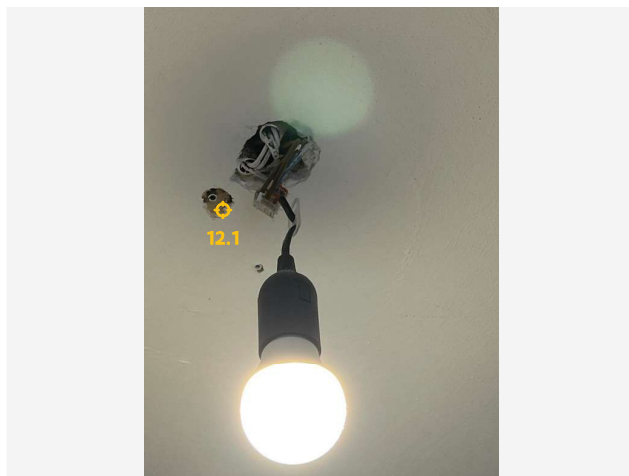
## Fiche 12: Pleisterwerk plafonds

Geen asbest

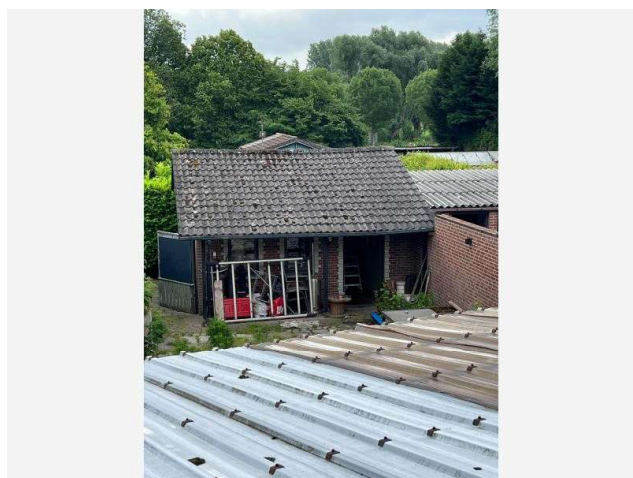
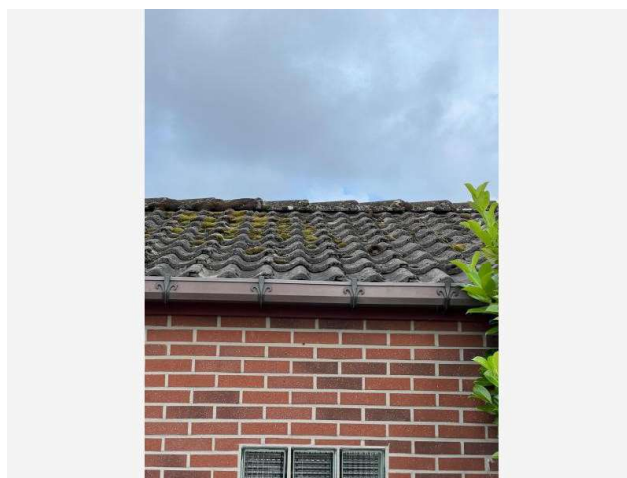
### Fiche 13: Dakbedekking bestaande uit pannen (niet verdacht)

| Beschrijving | Notitie | Terug te vinden op plannen |
|---|---|---|
| Fiche 16: Dakbedekking bestaande uit stalen/metalen platen | De dakbedekking is niet-asbestverdacht. | - |
