# Asbestinventarisatetest

Galglaan 113, 9000 Gent

Attestnummer : 20261007-000072.000

Uitgegeven op : 07.10.2026

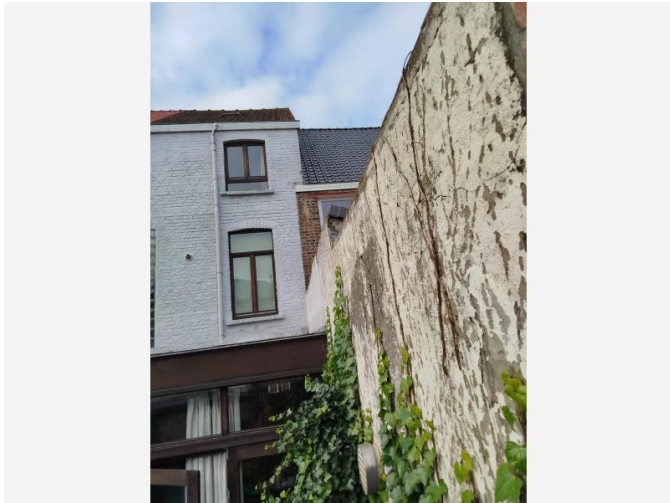
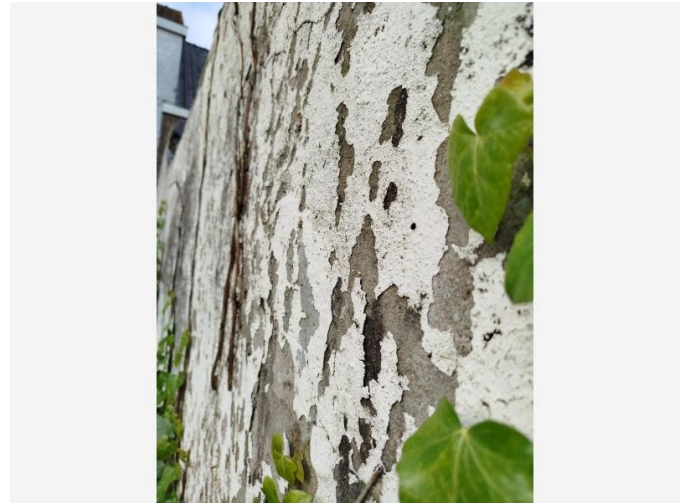
| Opmerking | <p>Deze hoeveelheid is een inschatting.</p> <p>De staalnames zijn genomen op het moment van het 1ste bezoek.</p> <p>Het 1ste bezoek werd uitgevoerd volgens IP1.</p> |

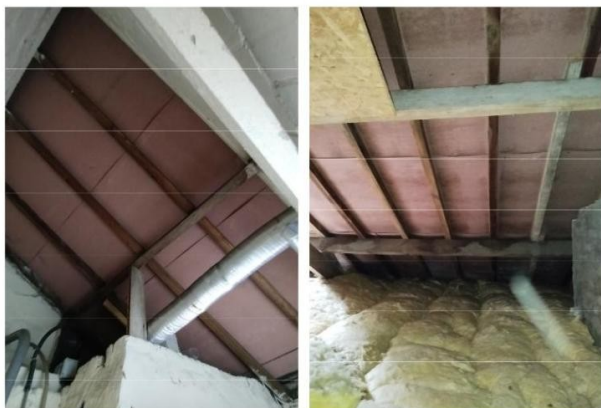
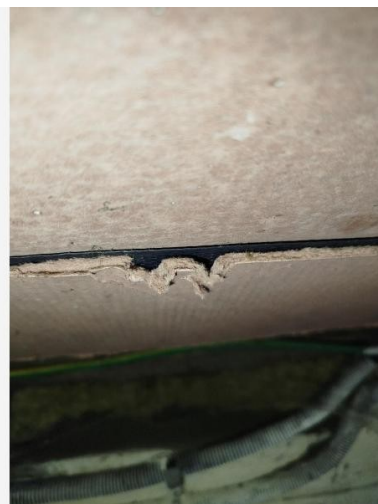
| Opmerking | <p>Deze hoeveelheid is een inschatting.</p> <p>De staalnames zijn genomen op het moment van het 1ste bezoek.</p> <p>Het 1ste bezoek werd uitgevoerd volgens IP1.</p> |
