# Asbestinventarisatattest

Terbekenstraat 57, 9320 Aalst

Attestnummer : 20261005-000309.000

Uitgegeven op : 05.10.2026

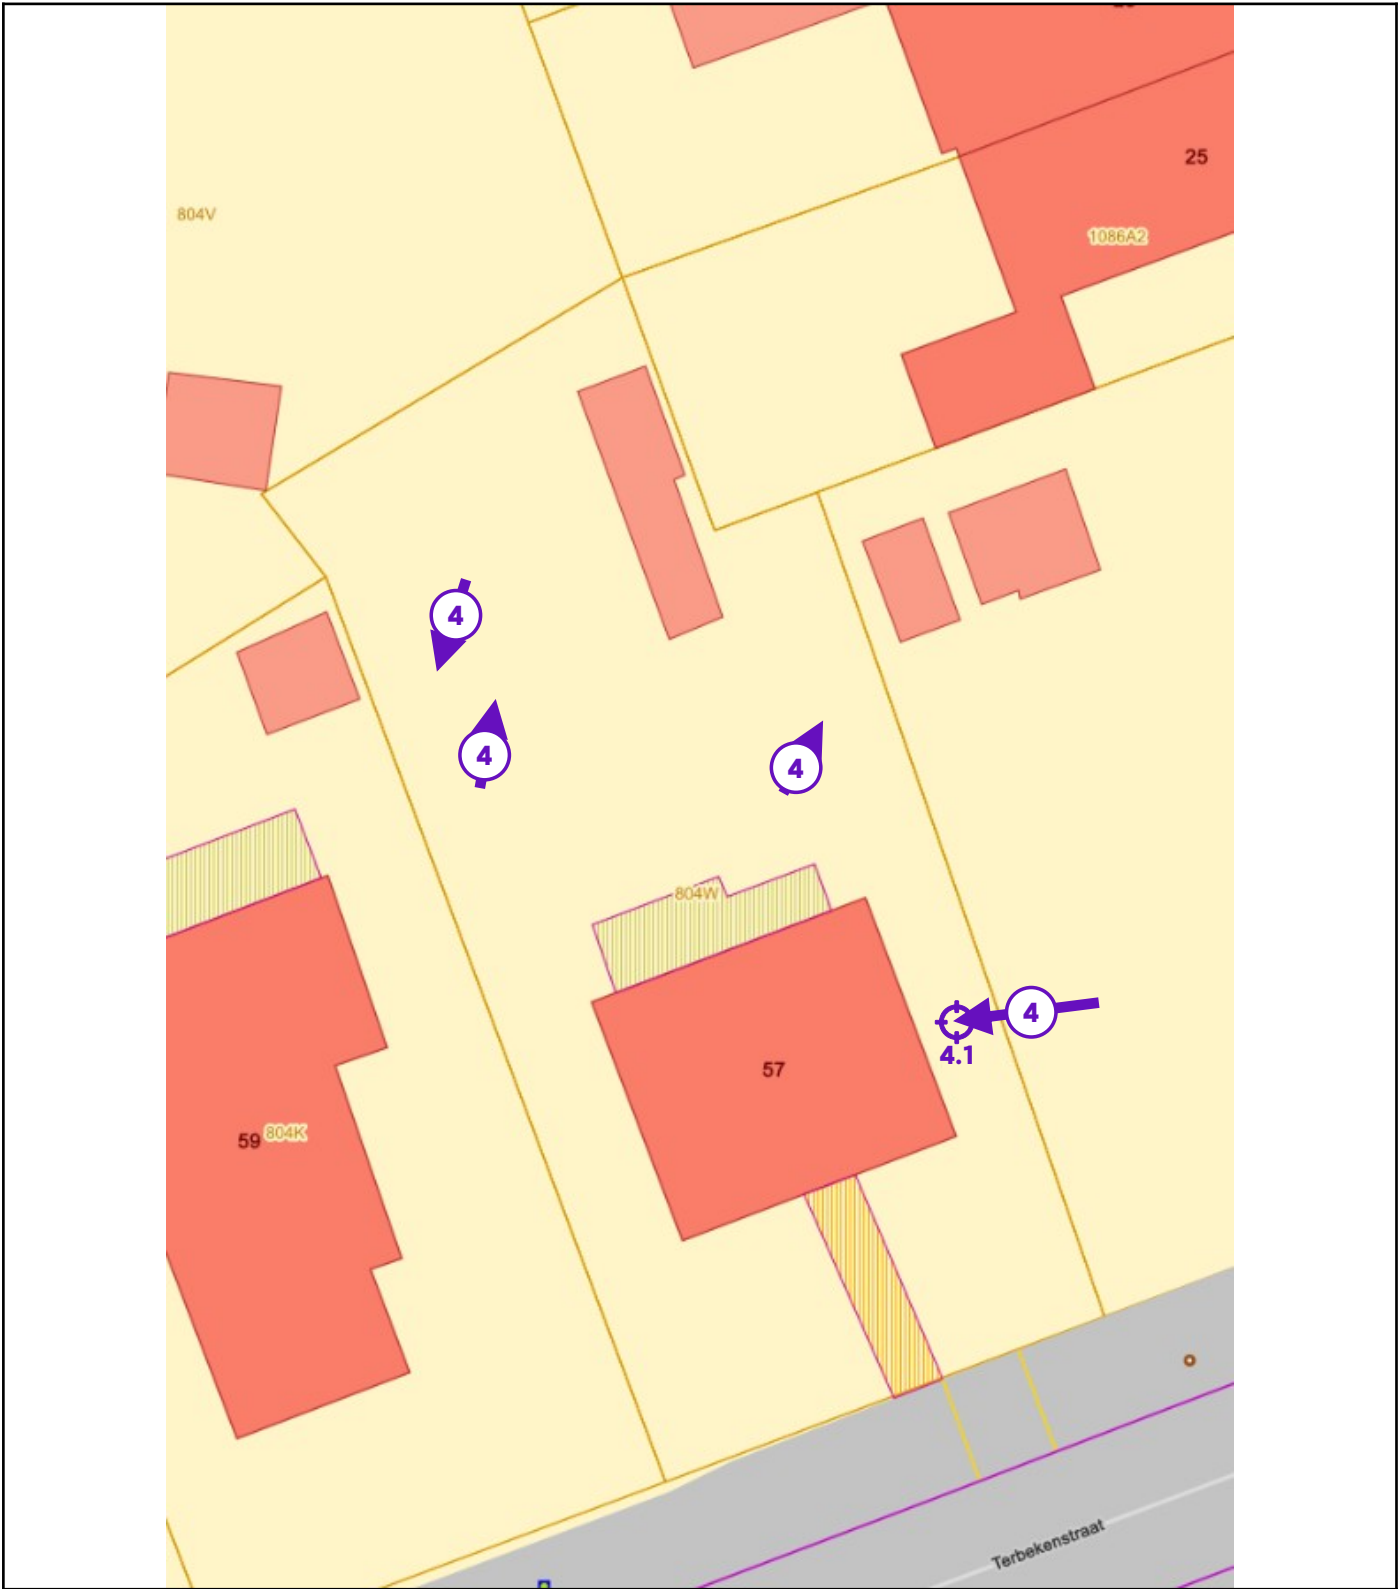
# Plan 3.1: Vaststellingen buiten de constructies

- 0 Asbestmaterialen
- 0 Beperkingen
- 1 Roerend goed
- 0 Puin, steenslag, (water)bodem
- 0 Adviezen
- 0 Geen asbest
- 0 Afdruipzones/afvloeizones

- \* De bloembak vooraf grondig bevochtigen met water om stofvorming te voorkomen
