# Asbestinventarisatattest

Processieweg 15, 3130 Begijnendijk

Attestnummer : 20260930-000229.000

**Niet-asbestveilig**

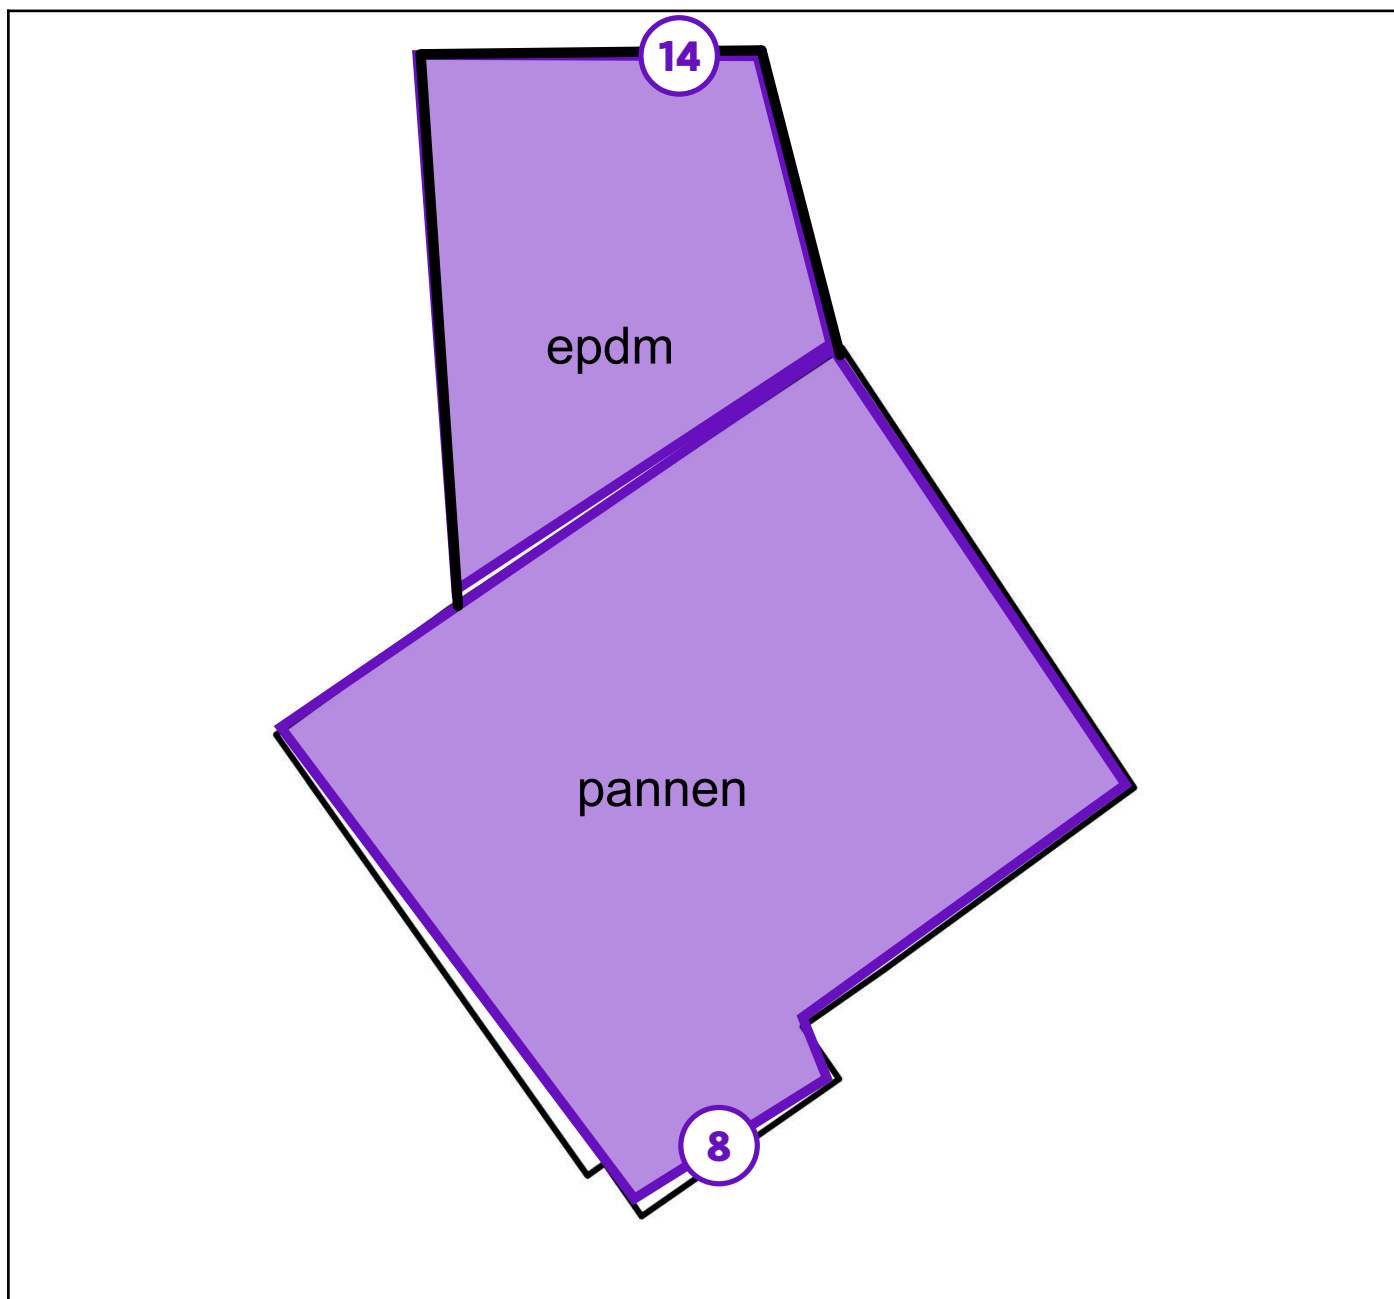
## Plan 1.8: Hoofdgebouw dak

| Beschrijving | Notitie | Terug te vinden op plannen |
|---|---|---|
| Fiche 14: EPDM op plat dak | EPDM is nooit asbestverdacht.<br><br>Tijdens het plaatsbezoek kon niet worden vastgesteld of er nog asbestverdachte roofing onder deze EPDM aanwezig is.<br><br>Bij renovatie is het steeds aan te raden een bijkomend destructief onderzoek te laten uitvoeren. | Plan 1.8: Hoofdgebouw dak |
