# Asbestinventarisatattest

Westenlaan 1/0801, 8434 Middelkerke

Attestnummer : 20261005-000057.003

Uitgegeven op : 07.10.2026

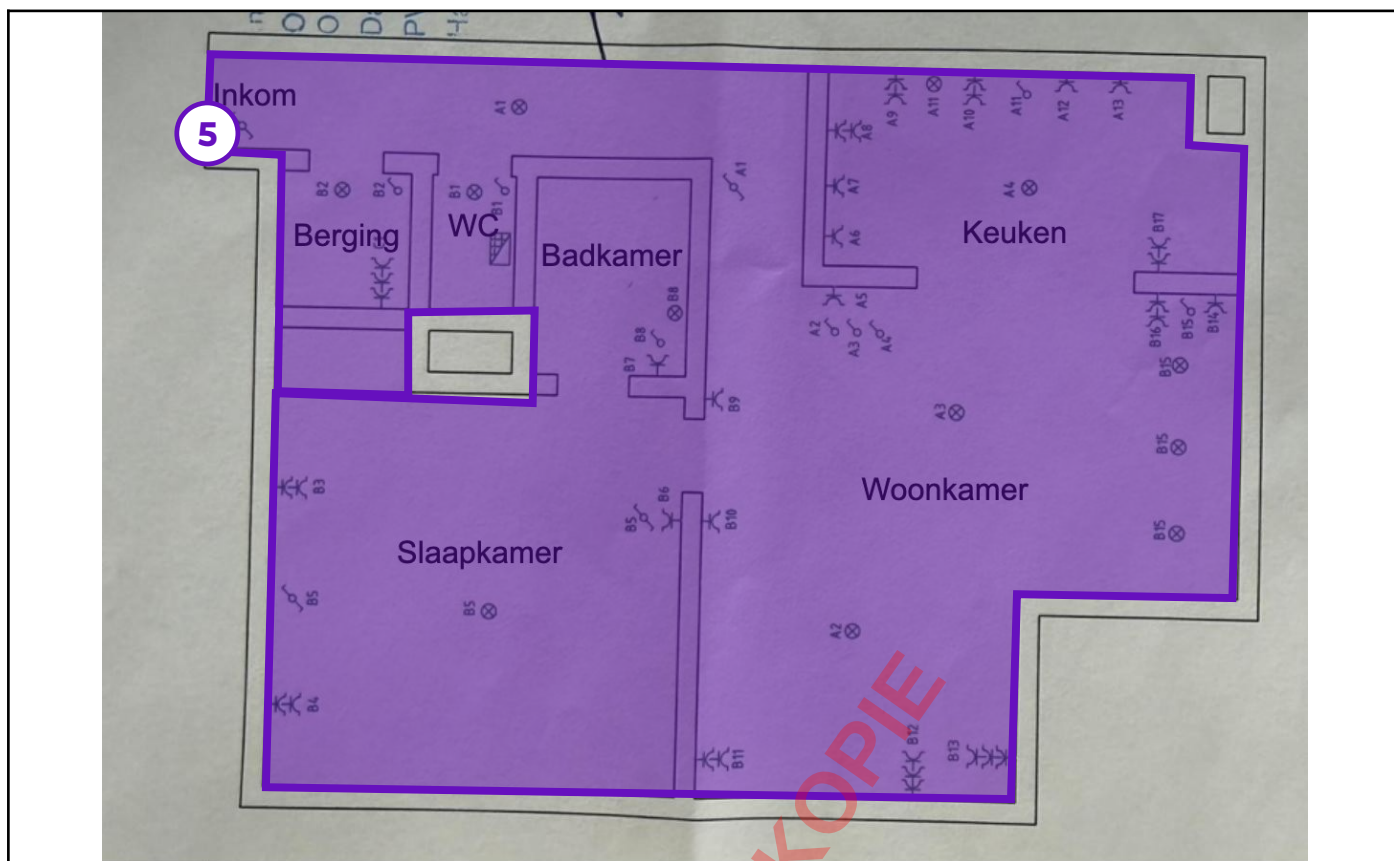
## Plan 1.1: APP 0801 vloeren 1

| Beschrijving | Type | Actie |
|---|---|---|
| 5. Vloer en onderliggende lijmlaag | Advies | - |

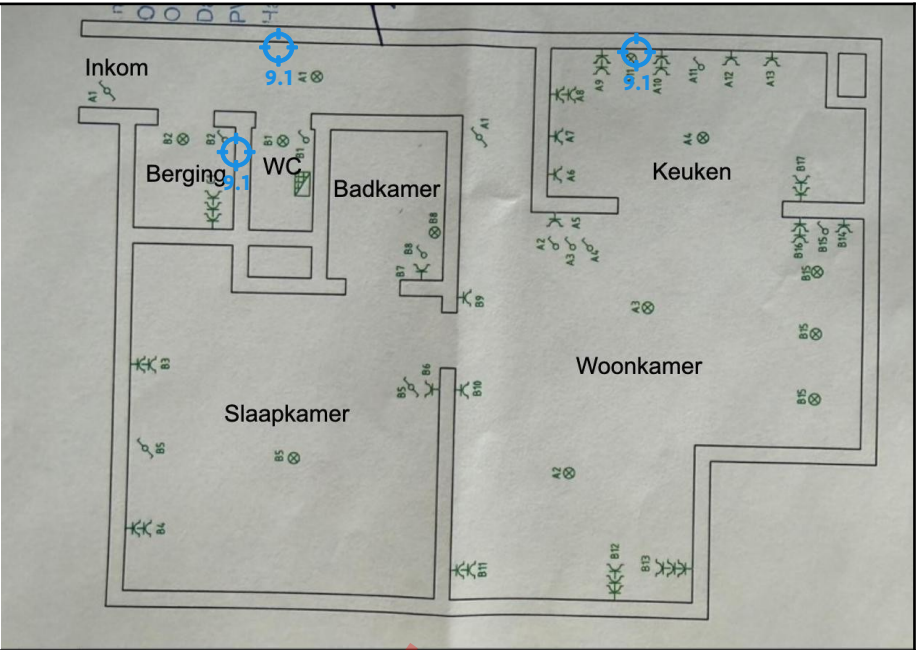
# Plan 1.4: APP 0801 muren 2

Alle muren bevatten pleisterwerk

| Beschrijving | Type | Actie |
|---|---|---|
| 9.1 Code: P1 | Mengmonster | - |
