# Asbestinventarisatetest

Oudenaardsesteenweg 654/3, 9420 Erpe-Mere

Attestnummer : 20261001-000511.000

**Asbestveilig** (maar niet asbestvrij)

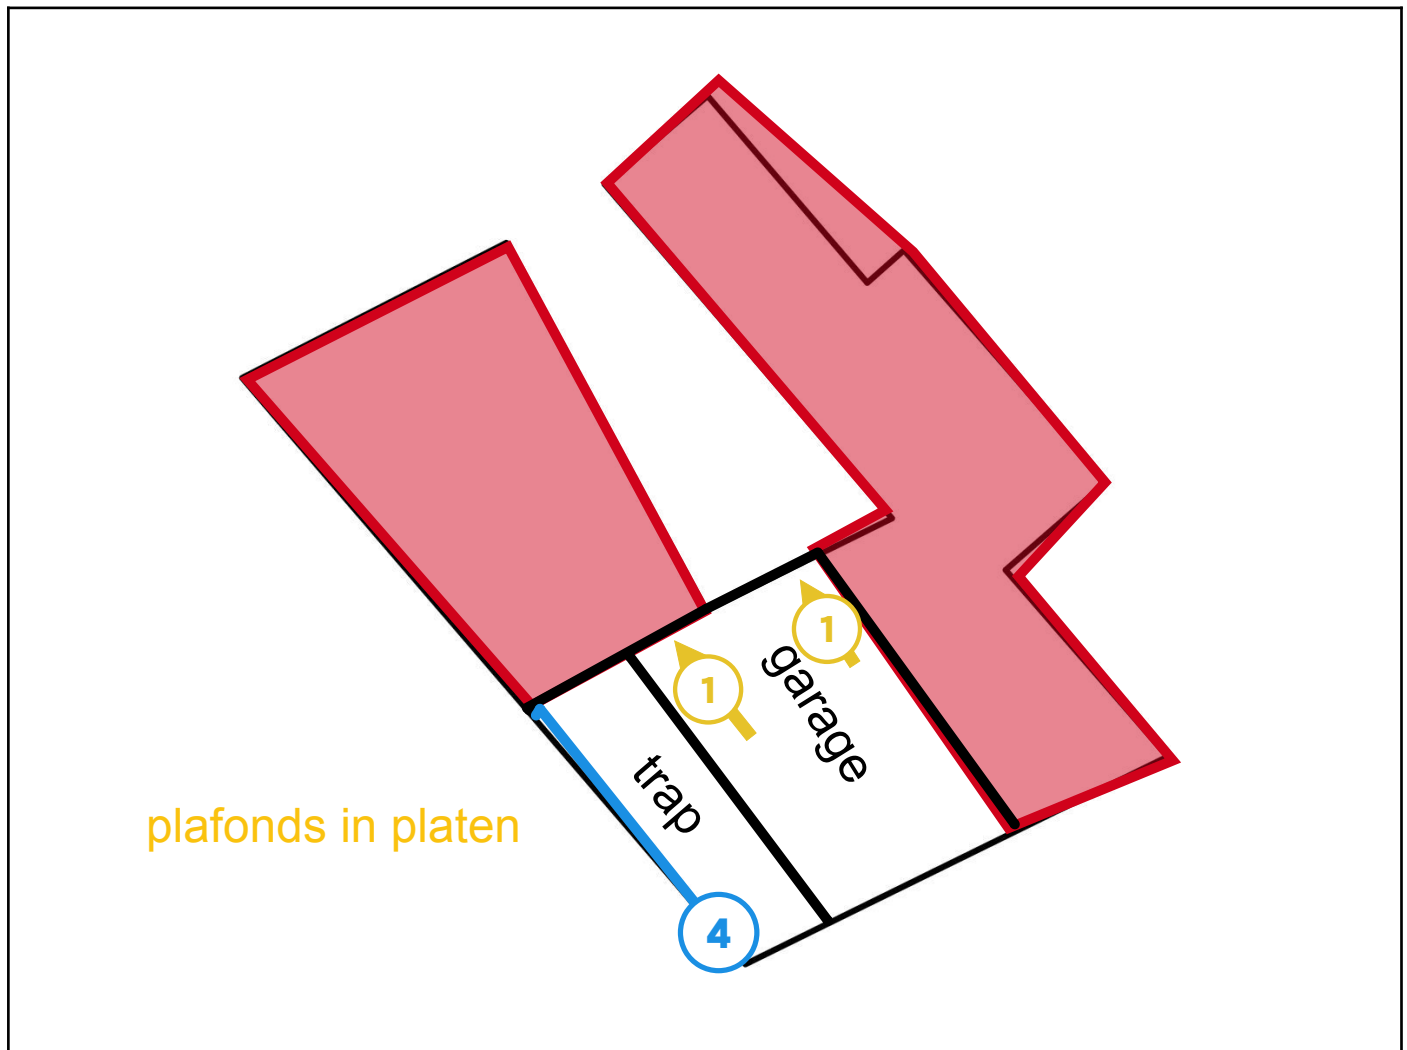
## Plan 1.1: Hoofdgebouw plan gvl

| Beschrijving | Type | Actie |
|---|---|---|
| 4. 1. pleisterwerk wanden | Geen asbest | - |

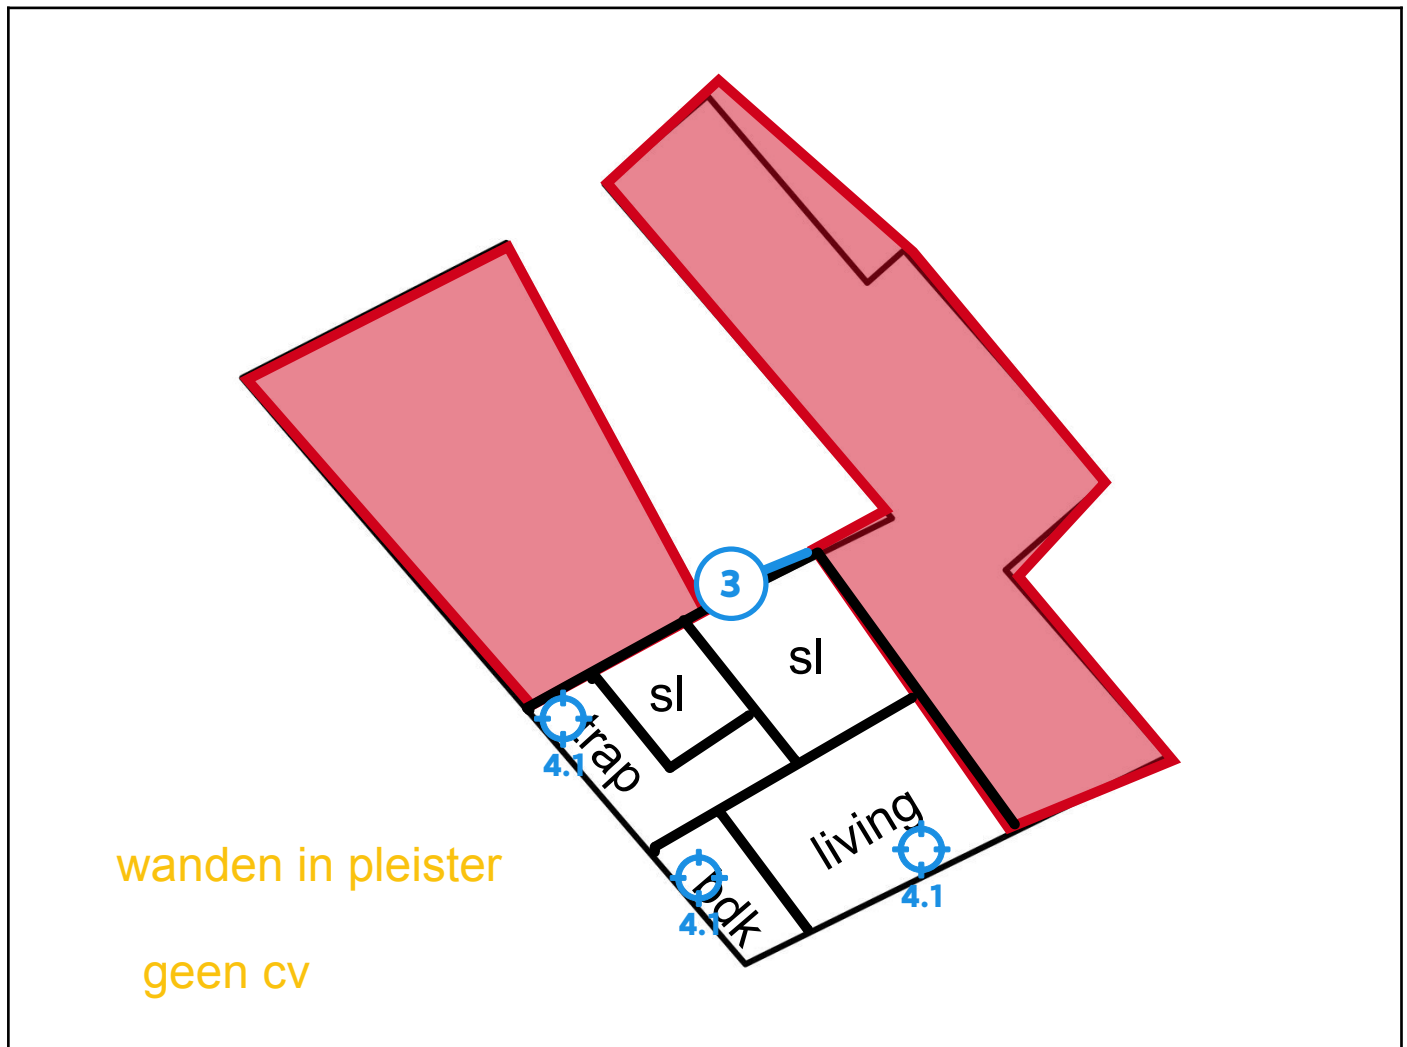
## Plan 1.2: Hoofdgebouw plan 1e

| Beschrijving | Type | Actie |
|---|---|---|
| 11. 7. Ketel: Geen cv | Overige ruimte of materiaal | - |
