# Asbestinventarisatattest

Langemunt 163, 9420 Erpe-Mere

Attestnummer : 20261008-000236.000

**Asbestveilig** (maar niet asbestvrij)

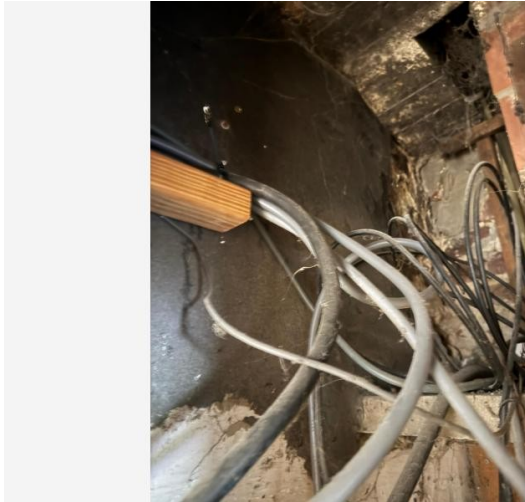
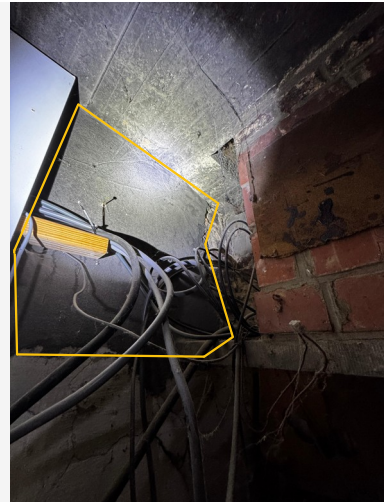
## Fiche 11: Wandpleisterlaag garage / stookruimte hoofdgebouw (bovenlaag)

Geen asbest

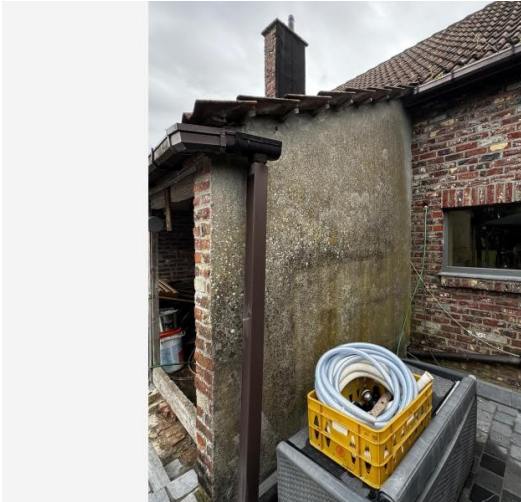
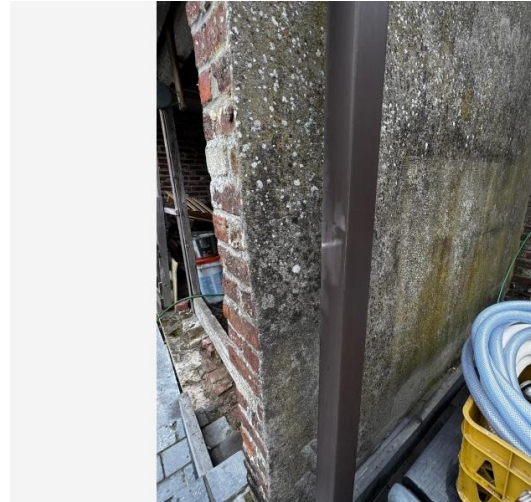
## Fiche 13: Crepilaag (cementering) buitengevel hoofdgebouw

Geen asbest

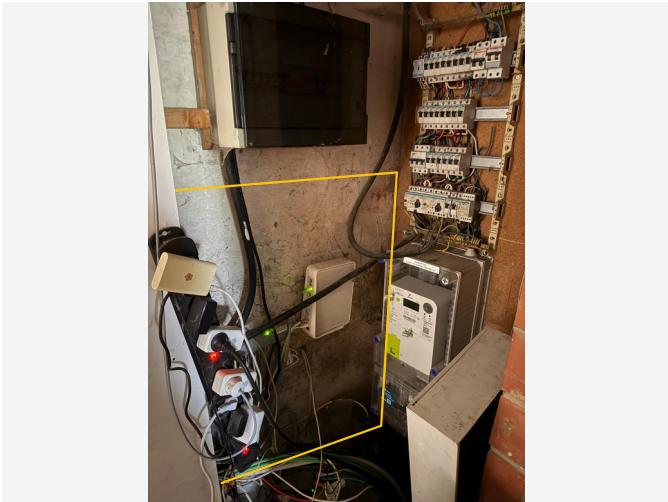
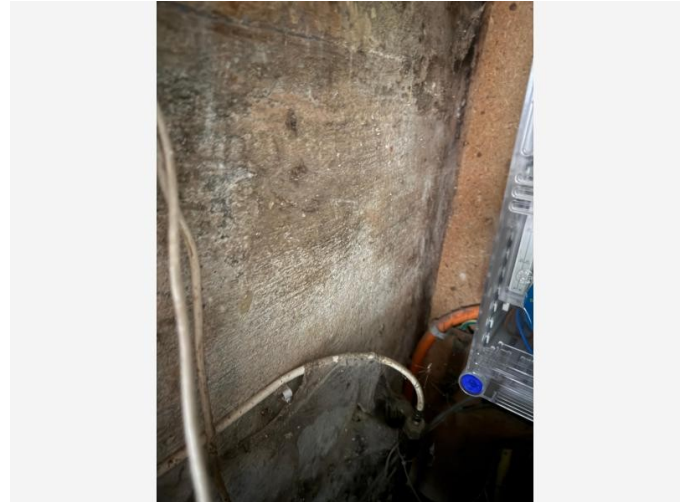
## Fiche 15: Wandpleisterlaag garage / stookruimte hoofdgebouw (benedenlaag)

Geen asbest

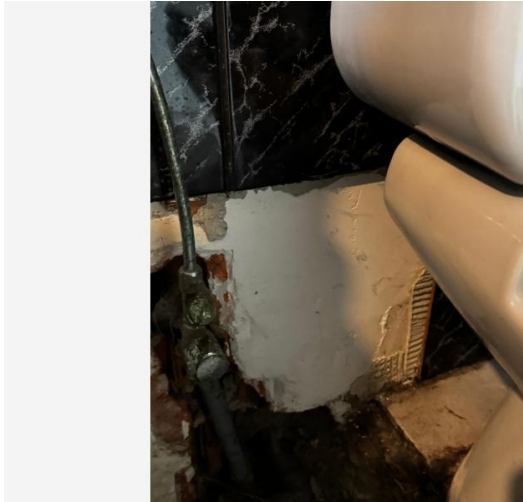
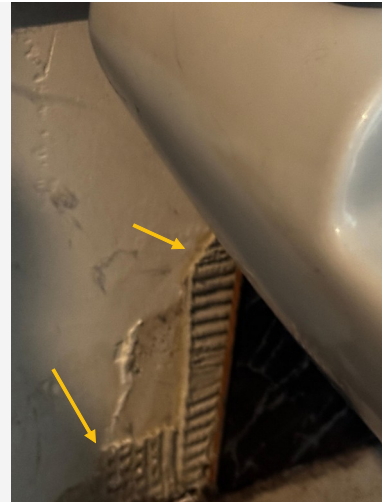
## Fiche 17: Faiencelijm muurtegels badkamer hoofdgebouw (lichtgrijze kleur)

Geen asbest

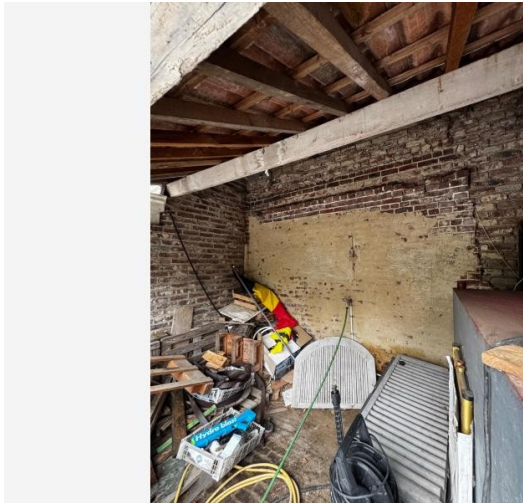
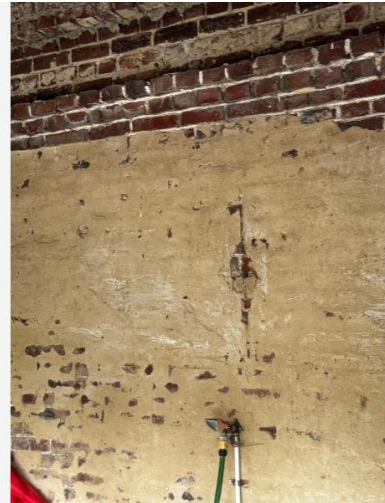
## Fiche 18: Muurpleister (oud) hoofdgebouw

Geen asbest

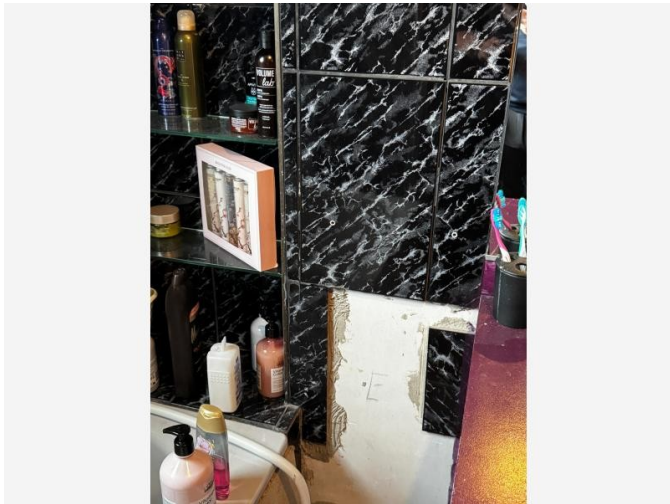
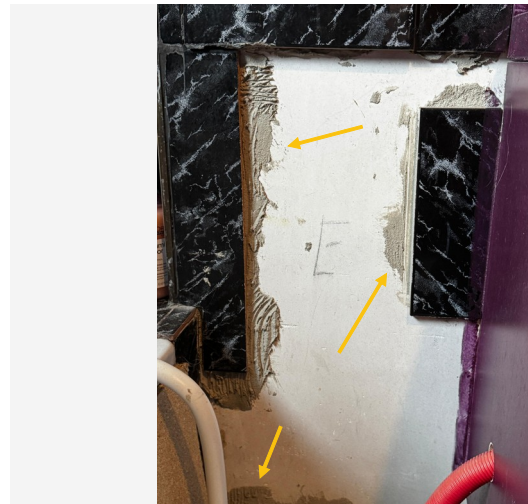
## Fiche 19: Faiencelijm muurtegels badkamer hoofdgebouw (donker grijze kleur)

Geen asbest

| Opmerking | De hoeveelheid is een raming gelet op het feit dat er minstens twee soorten lijm gebruikt en waarneembaar zijn tijdens onze vaststellingen. Beiden worden opgenomen in aparte bronfiches en apart bemonsterd. |

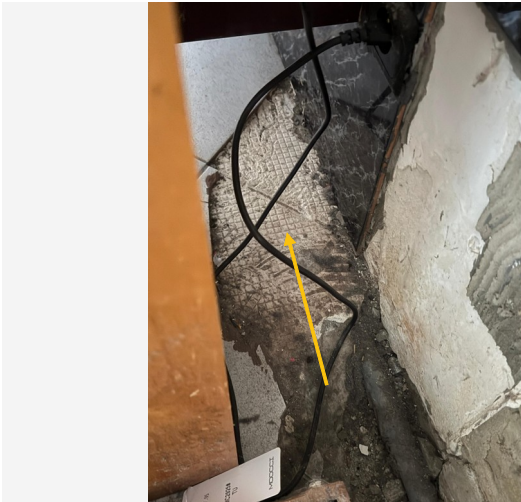
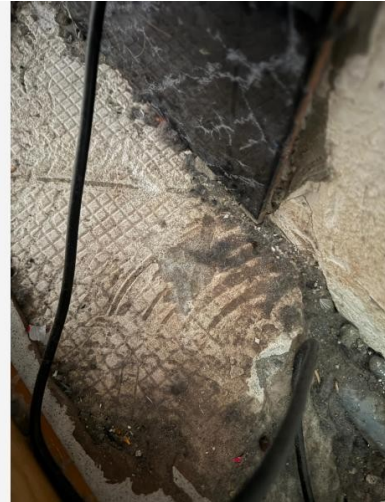
## Fiche 20: Faiencelijm badkamer hoofdgebouw (vloerlijm)

Geen asbest

| Opmerking | De lijmlaag is enkel waarneembaar aan de achterzijde / onderzijde van het badkamermeubel. |

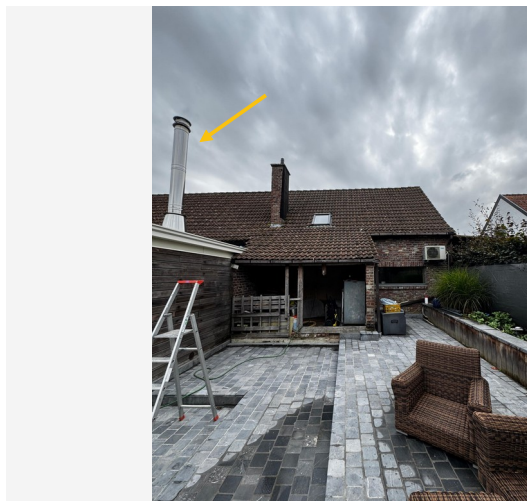
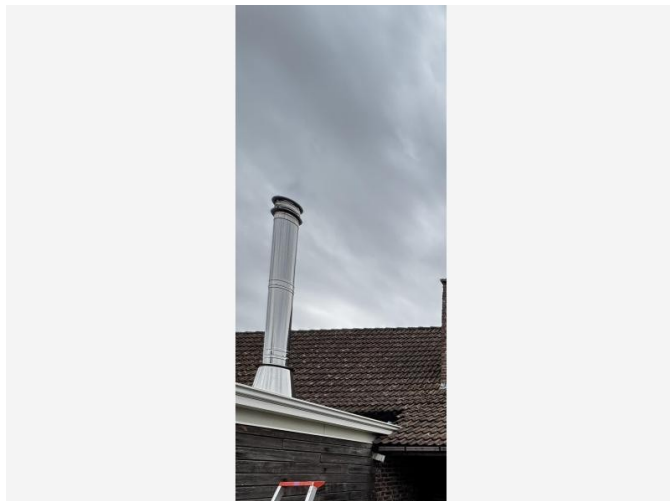
## Fiche 21: Rookgaskanaal achterbouw

| Beschrijving | Notitie | Terug te vinden op plannen |
|---|---|---|
| Fiche 21: Rookgaskanaal achterbouw | Het rookgaskanaal bestaat uit niet-asbesthoudende materialen namelijk metaal. | Plan 1.10: Hoofdgebouw plan |

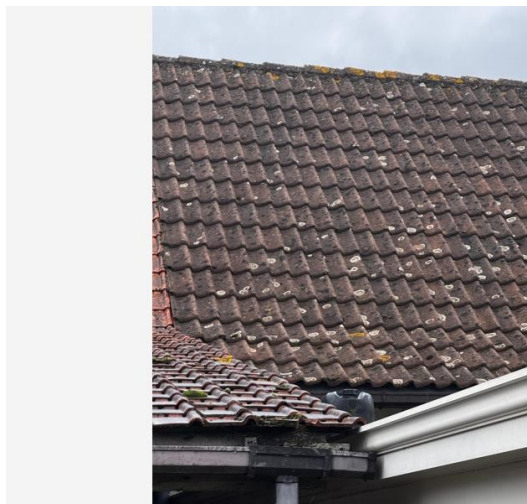
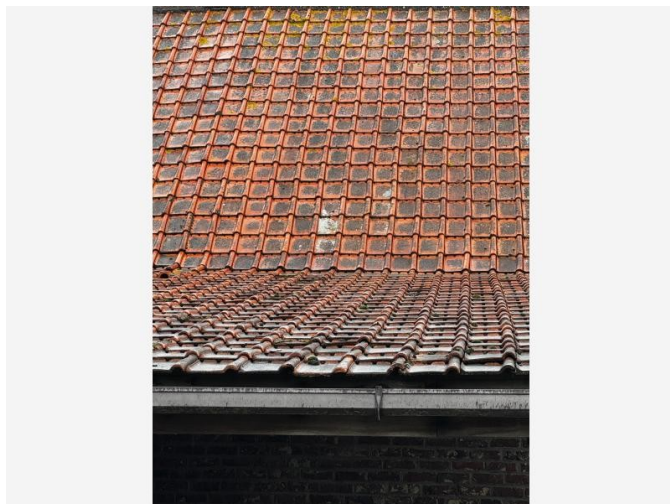
## Fiche 22: Dakbedekking hoofdgebouw (zadeldaken)

| Beschrijving | Notitie | Terug te vinden op plannen |
|---|---|---|
| Fiche 22: Dakbedekking hoofdgebouw (zadeldaken) | <p>De dakbedekking bestaat uit niet-asbesthoudende materialen namelijk een combinatie van dakpannen uit beton en uit gebakken klei.</p> <p>Dakpannen die volledig uit gebakken klei (keramiek) zijn vervaardigd, bestaan hoofdzakelijk uit natuurlijke minerale grondstoffen zoals klei.</p> <p>Tijdens het productieproces wordt de klei bij hoge temperatuur gebakken, waardoor een harde, duurzame en keramische dakpan ontstaat. Dakpannen van gebakken klei zijn van zichzelf geen asbesthoudend materiaal.</p> <p>Een normale betonnen dakpan is op basis van zijn samenstelling namelijk cement, zand, minerale toeslag en water evenmin asbesthoudend.</p> | - |

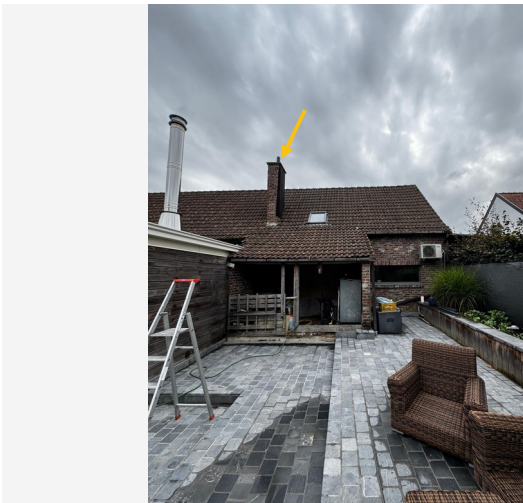
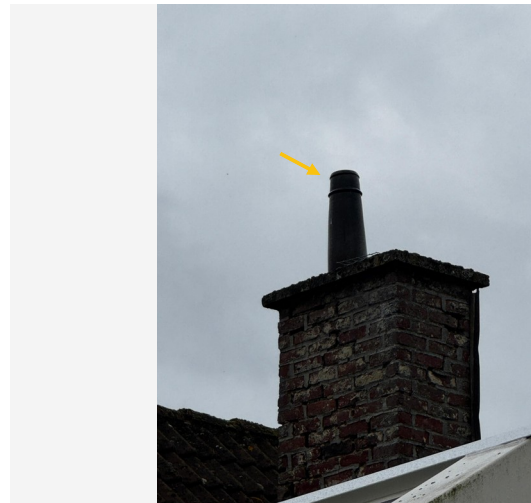
## Fiche 23: Rookgaskanaal schouwmantel hoofdgebouw

| Beschrijving | Notitie | Terug te vinden op plannen |
|---|---|---|
| Fiche 23: Rookgaskanaal schouwmantel hoofdgebouw | <p>Het rookgaskanaal bestaat uit niet-asbesthoudende materialen namelijk gebakken klei.</p> <p>Materialen die volledig uit gebakken klei (keramiek) zijn vervaardigd, bestaan hoofdzakelijk uit natuurlijke minerale grondstoffen zoals klei. Tijdens het productieproces wordt de klei bij hoge temperatuur gebakken, waardoor een hard, duurzaam en keramisch eindproduct ontstaat. Materialen van gebakken klei zijn van zichzelf geen asbesthoudend materiaal.</p> | Plan 1.10: Hoofdgebouw plan |

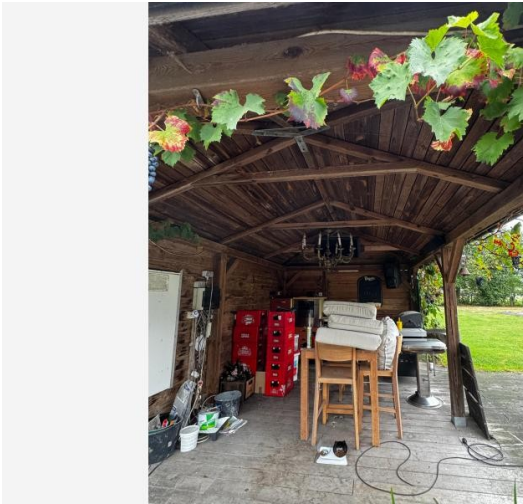
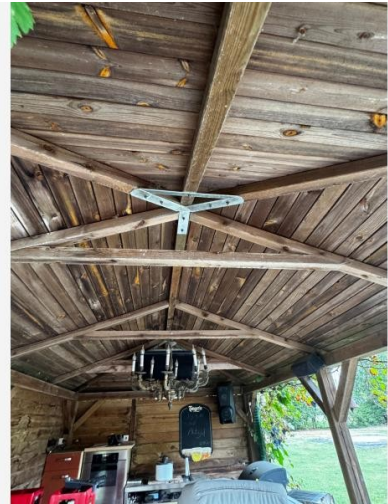
## Fiche 25: Onderdak pergola achtertuinzone

| Fiche 25: Onderdak pergola achtertuinzone | De onderdakstructuur bestaat uit niet-asbesthoudende materialen namelijk houten balken en planken. | - |
