# Asbestinventarisatetest

Knokkebaan 120, 9910 Aalter

Attestnummer : **20260907-000258.000**

Uitgegeven op : **07.09.2026**

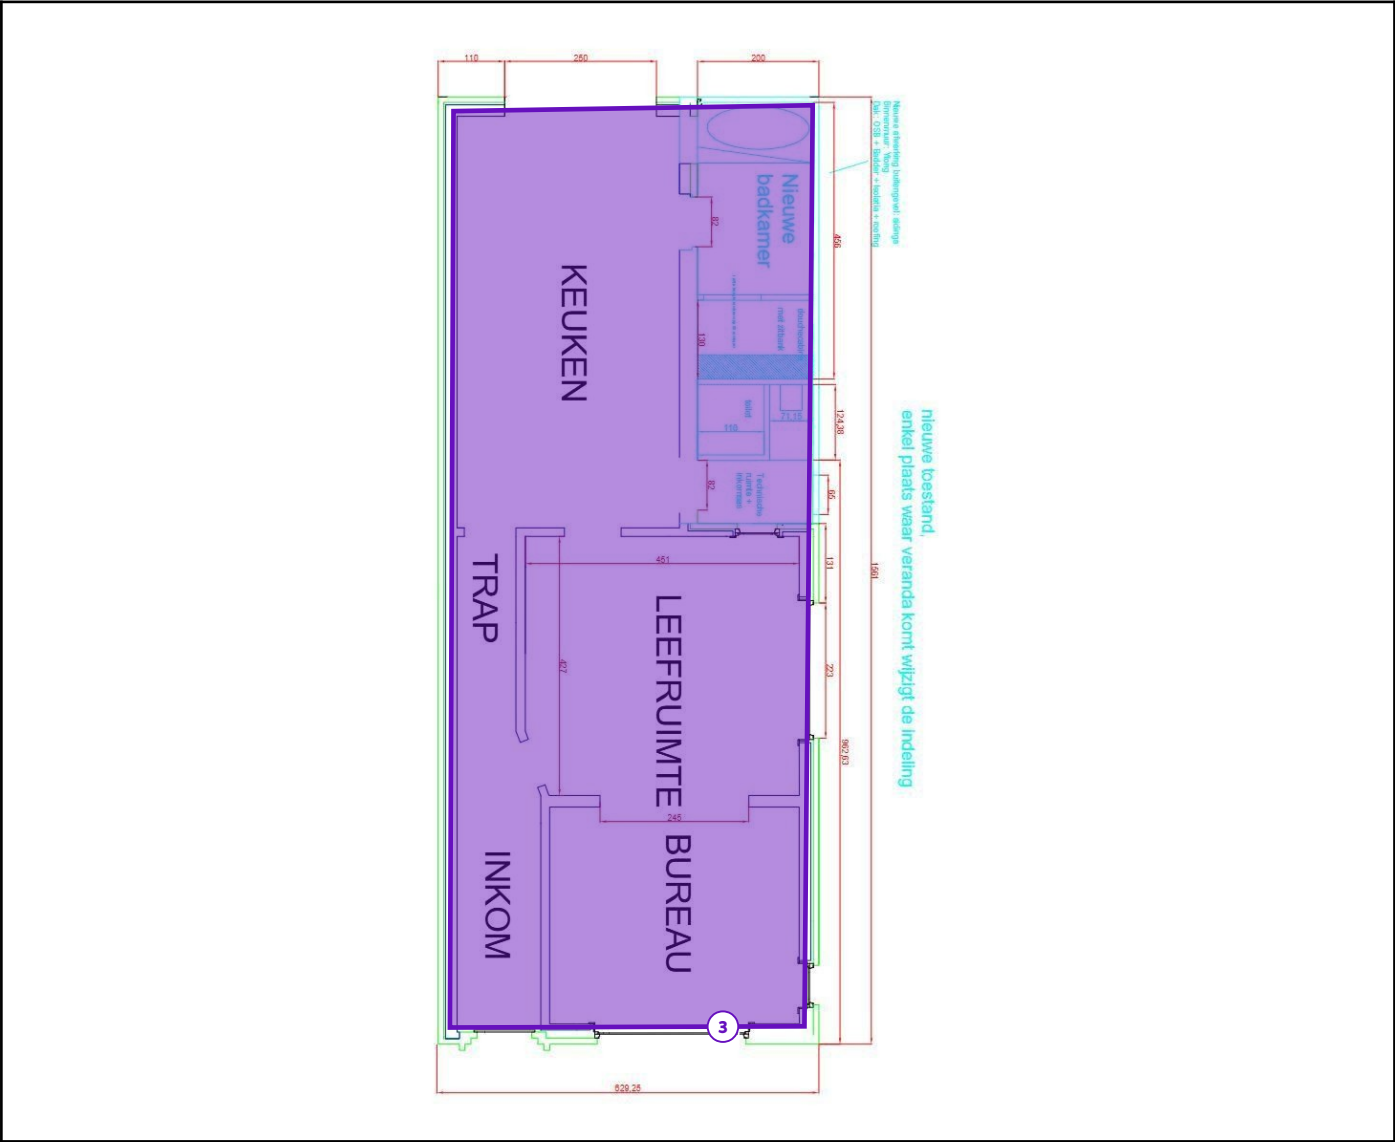
# Plan 1.3: Gelijkvloers kopie

| Beschrijving | Type | Actie |
|---|---|---|
| 3. Plafonds bestaande uit voorzetpanelen | Advies | - |

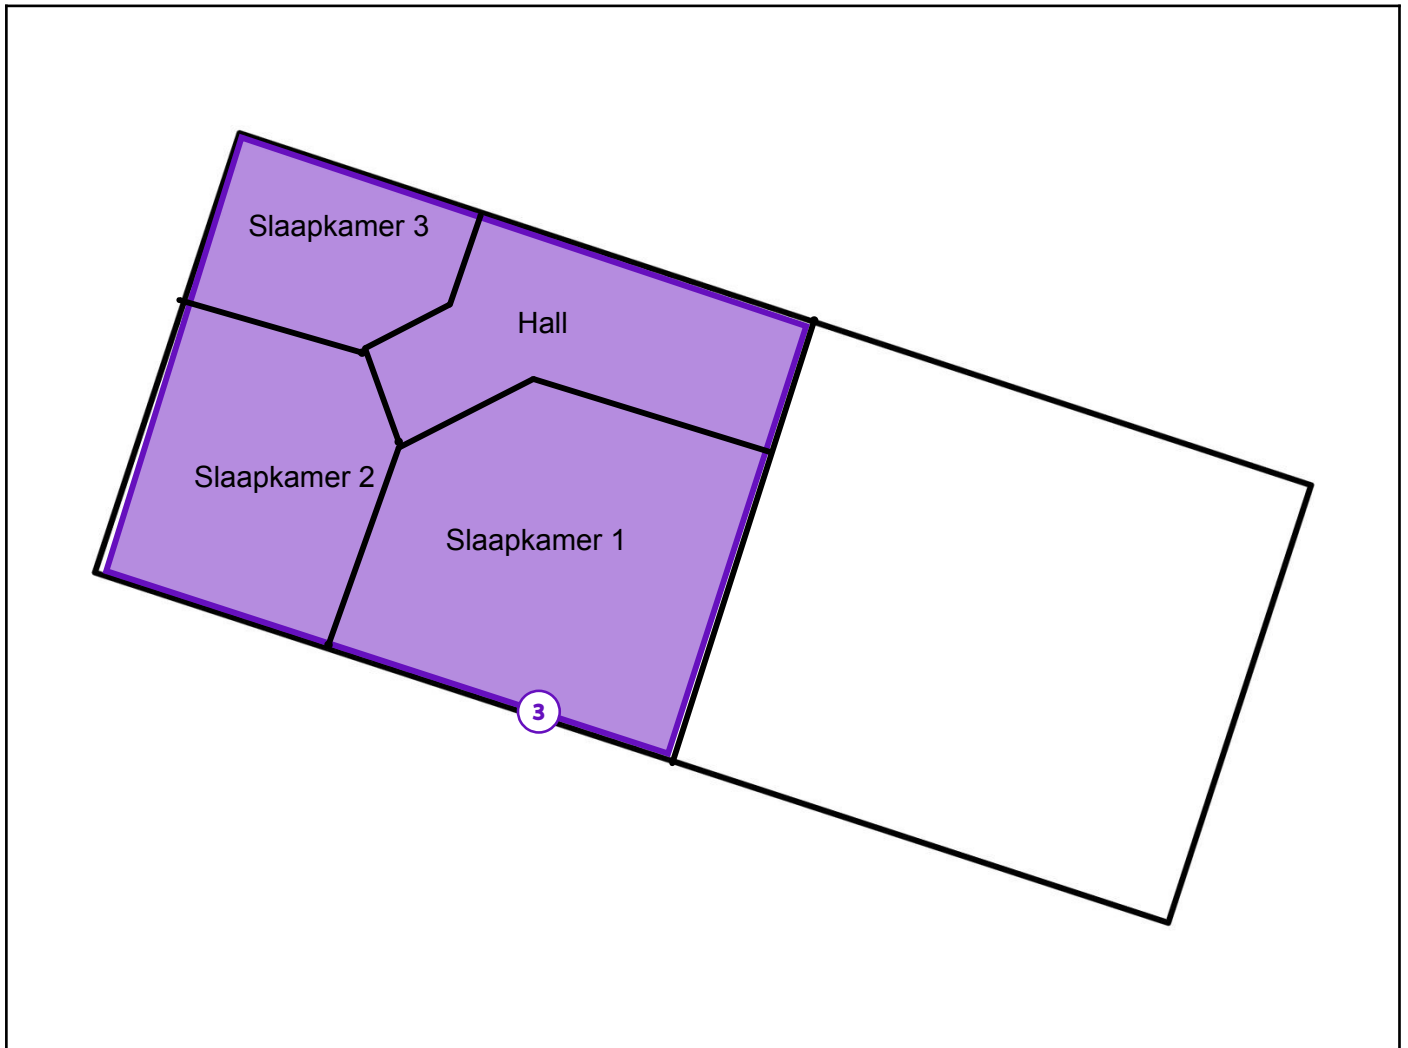
## Plan 1.5: 1e verdieping kopie

| Beschrijving | Type | Actie |
|---|---|---|
| 3. Plafonds bestaande uit voorzetpanelen | Advies | - |

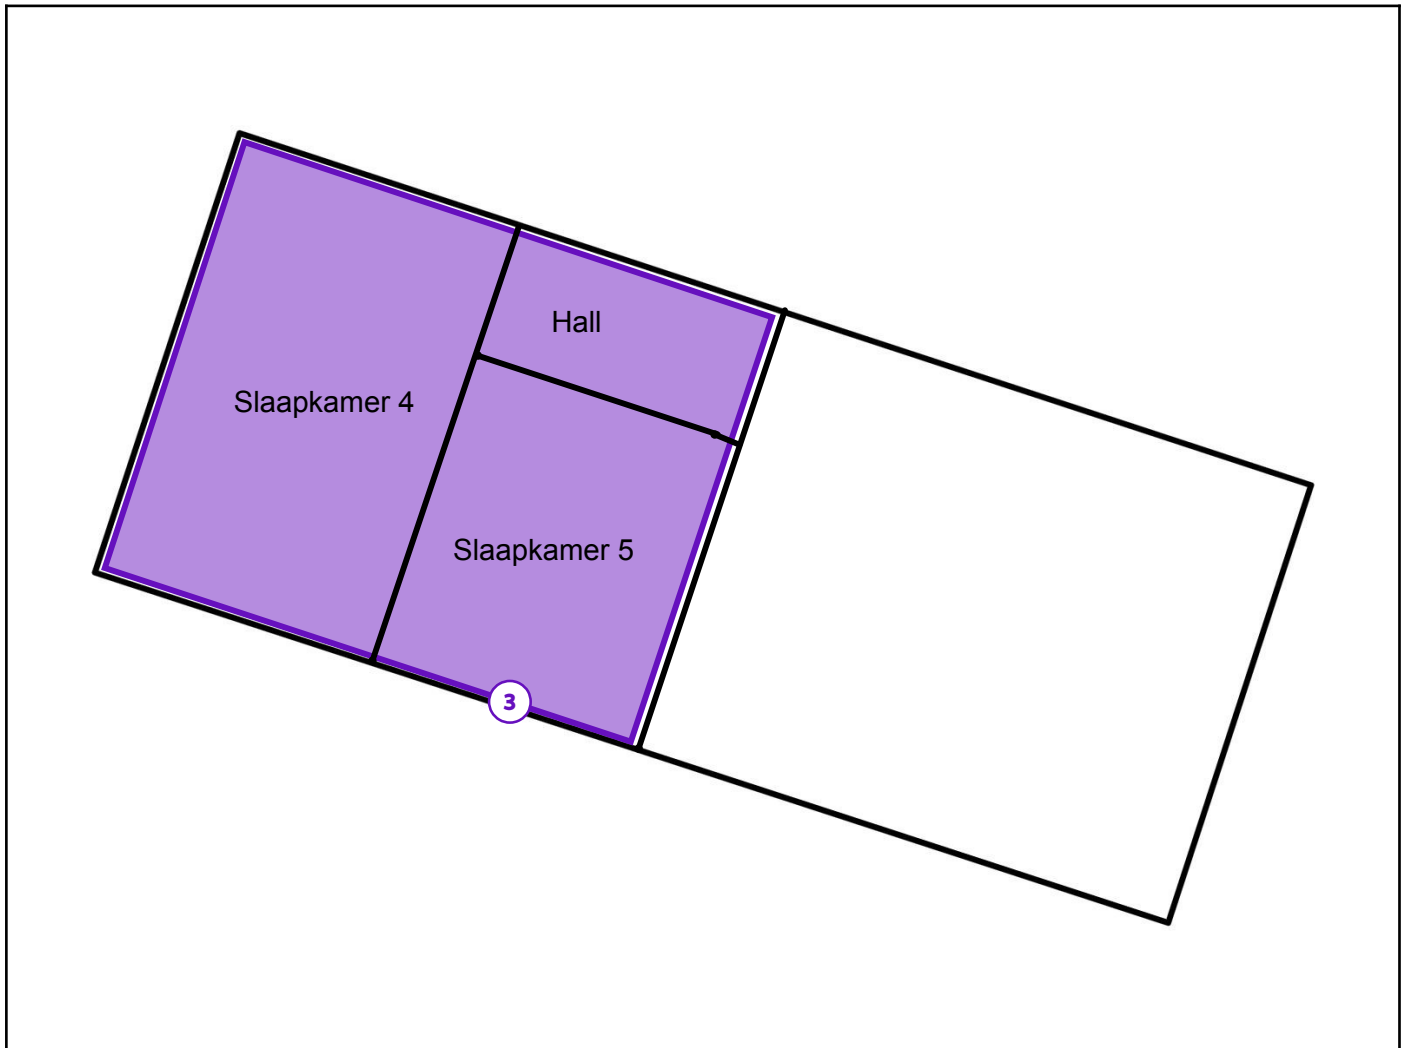
## Plan 1.7: 2e verdieping kopie

| Beschrijving | Type | Actie |
|---|---|---|
| 3. Plafonds bestaande uit voorzetpanelen | Advies | - |

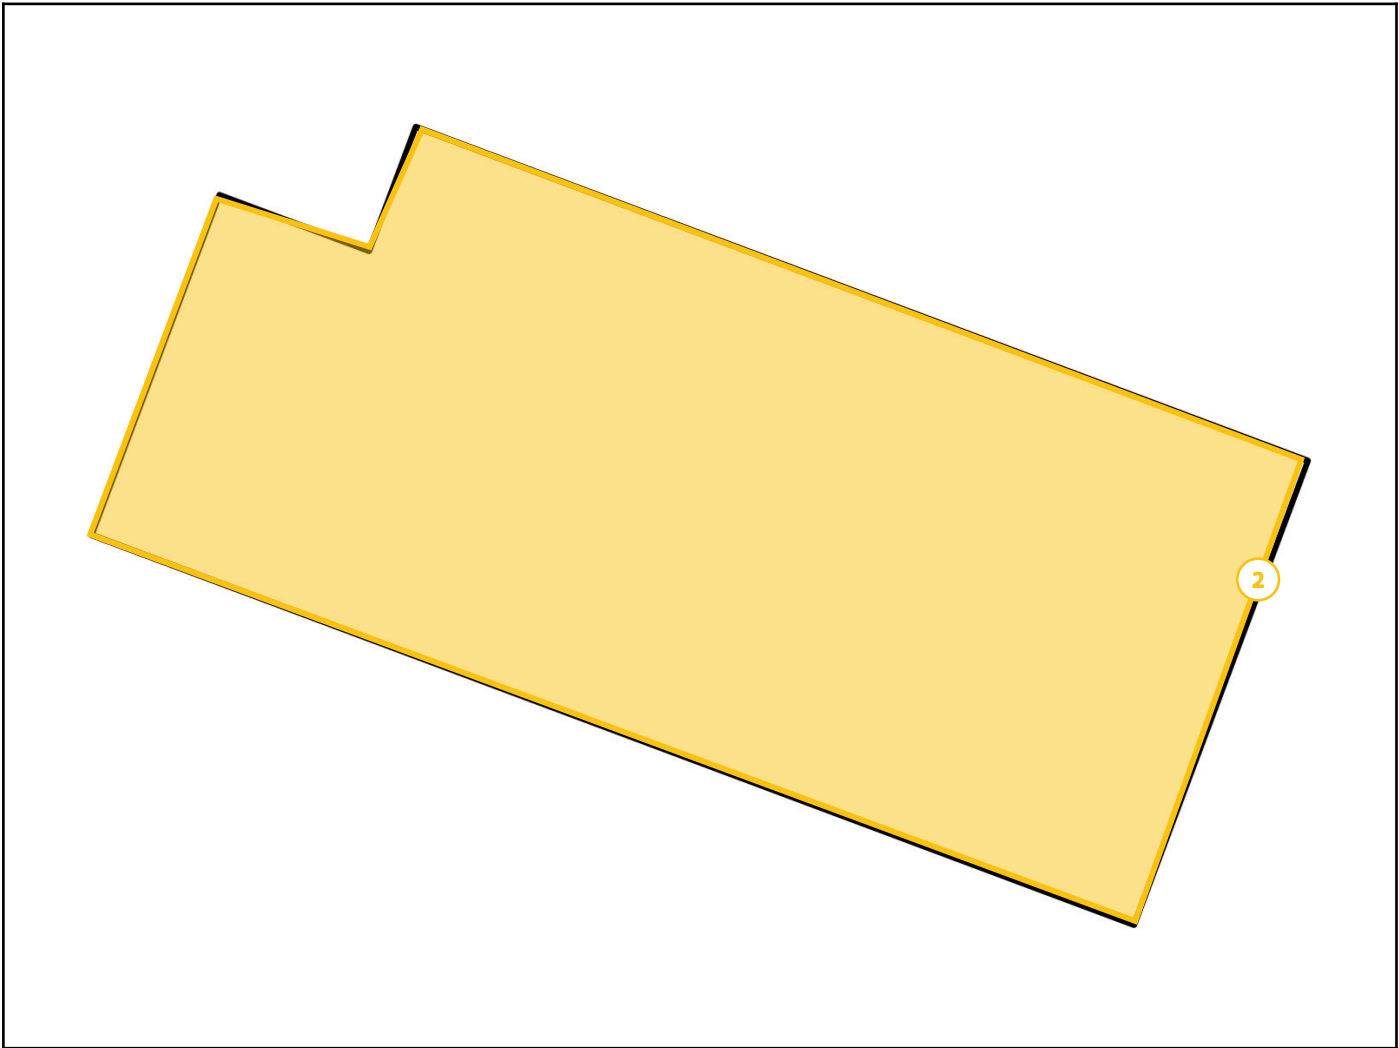
# Plan 2.1: Bijgebouw plan

| Beschrijving | Type | Actie |
|---|---|---|
| 2. Bijgebouw | Uitsluiting | - |
