# Asbestinventarisatetest

Hulbeekstraat 12, 9850 Deinze

Attestnummer : **20260929-000293.000**

Uitgegeven op : **29.09.2026**

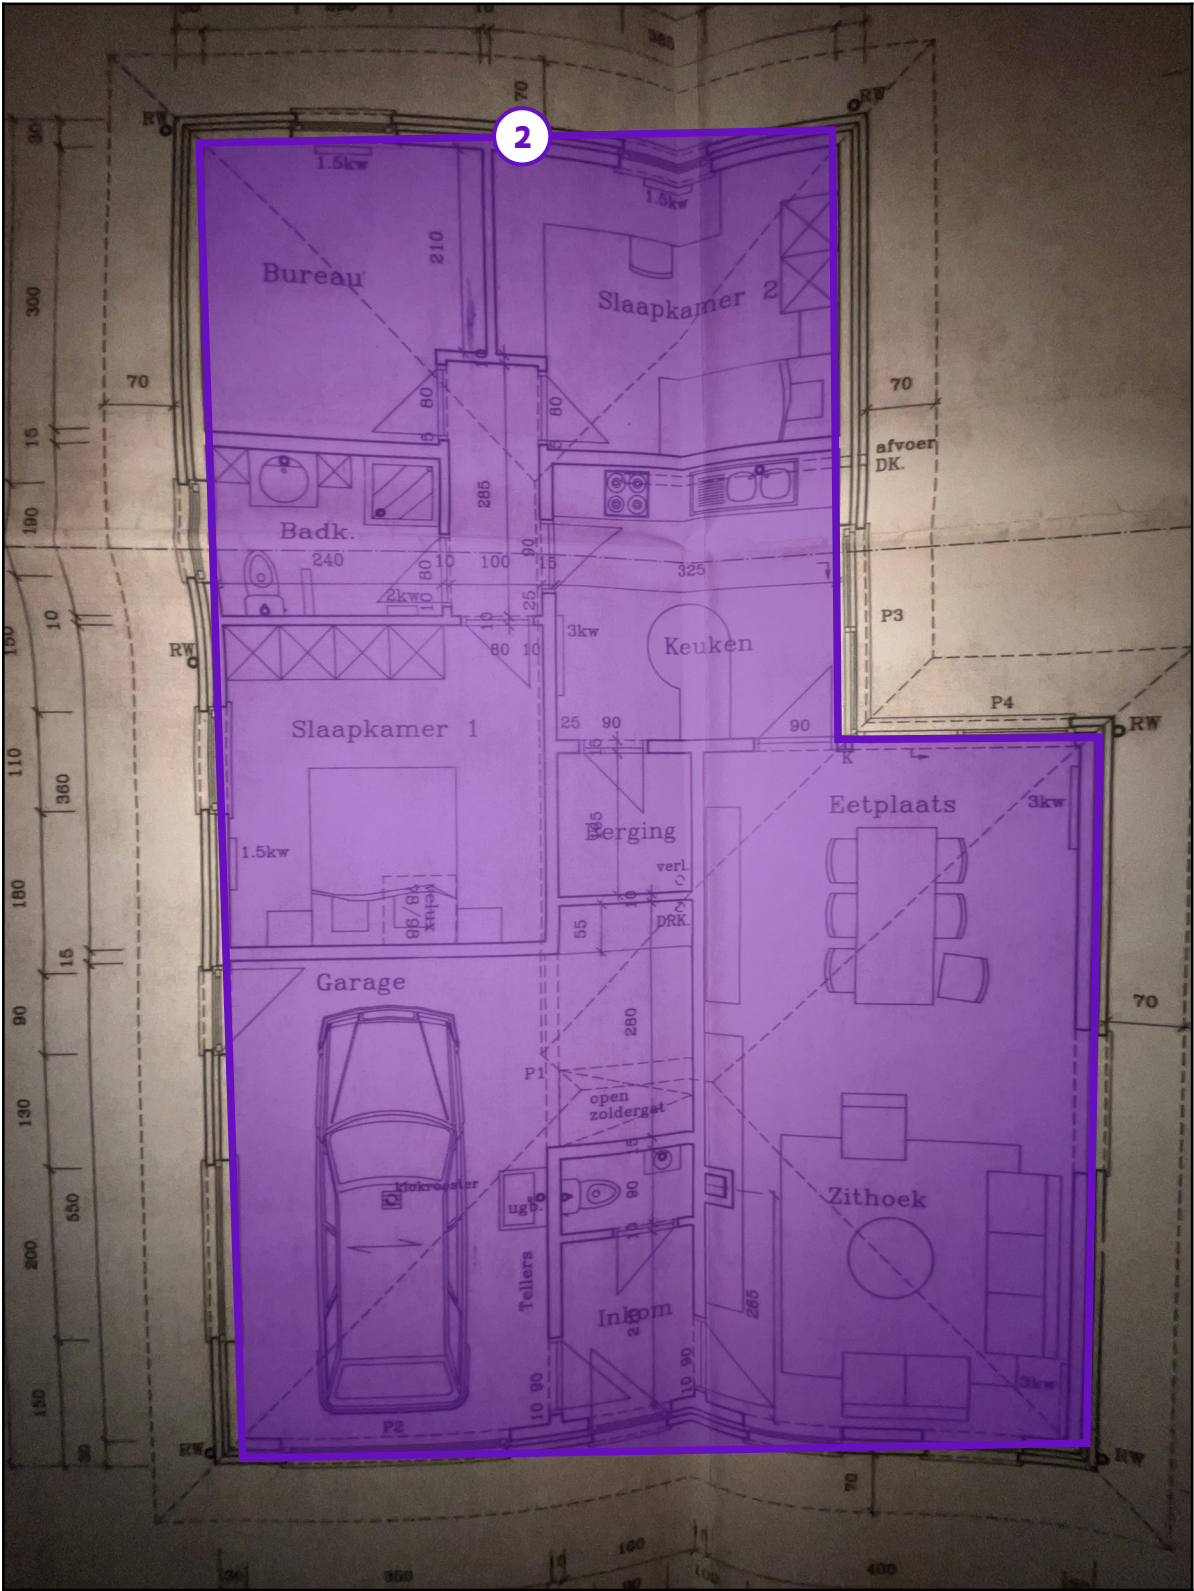
## Plan 1.2: Plan woning

| 2. Plafonds: Beplatingen / lambrisering | Advies | - |

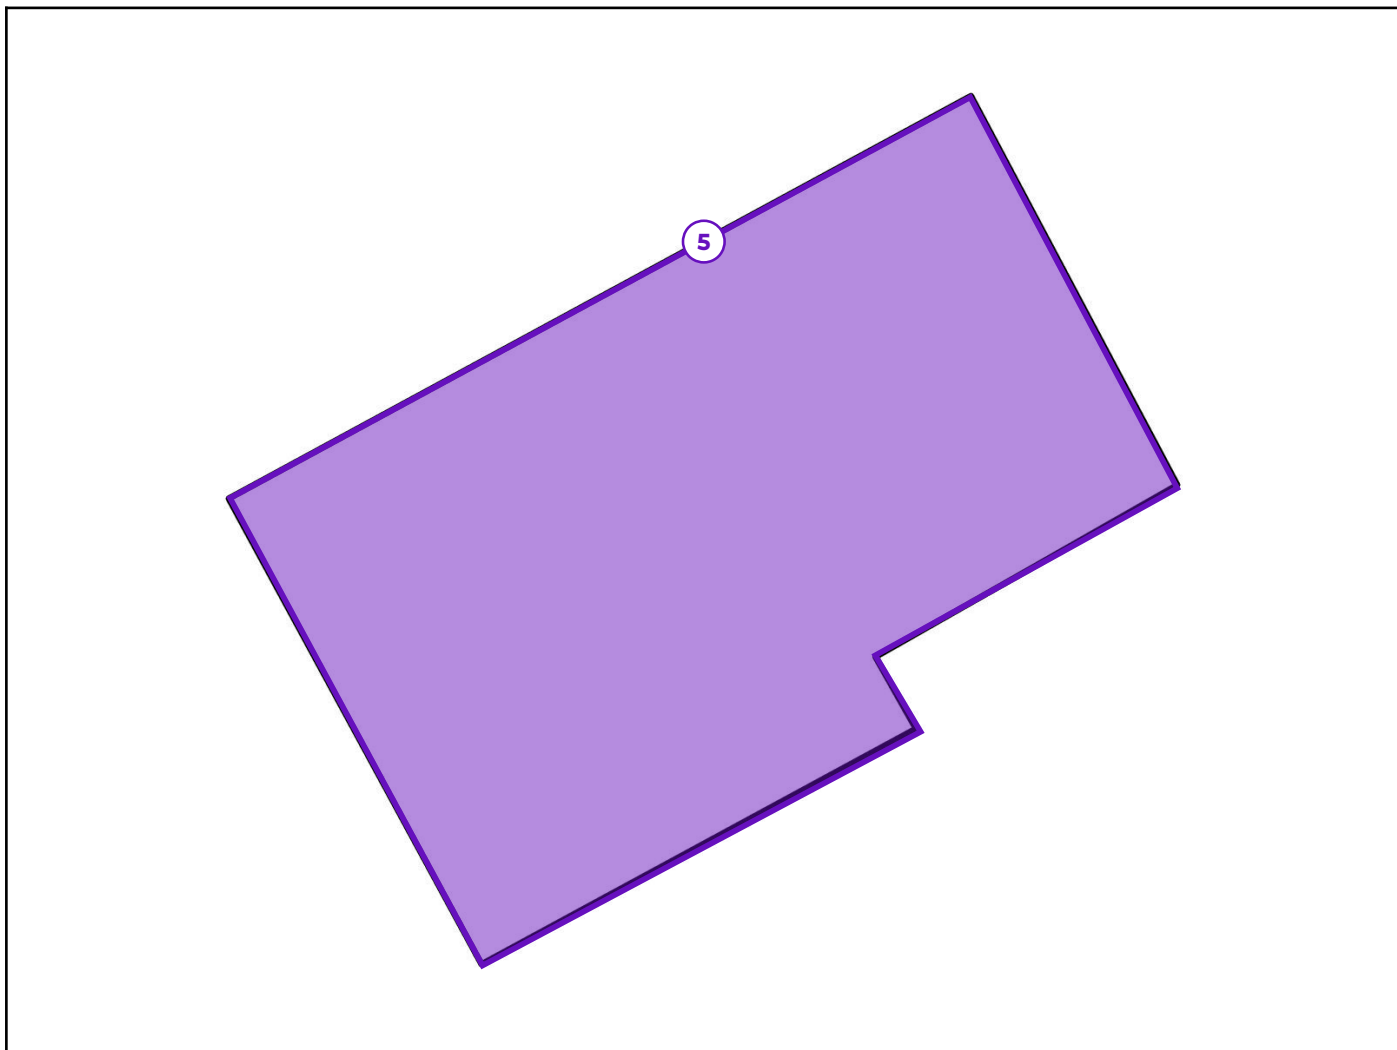
## Plan 1.5: Schema dakplan

| Beschrijving | Type | Actie |
|---|---|---|
| 5. Dakpannen | Overige ruimte of materiaal | - |

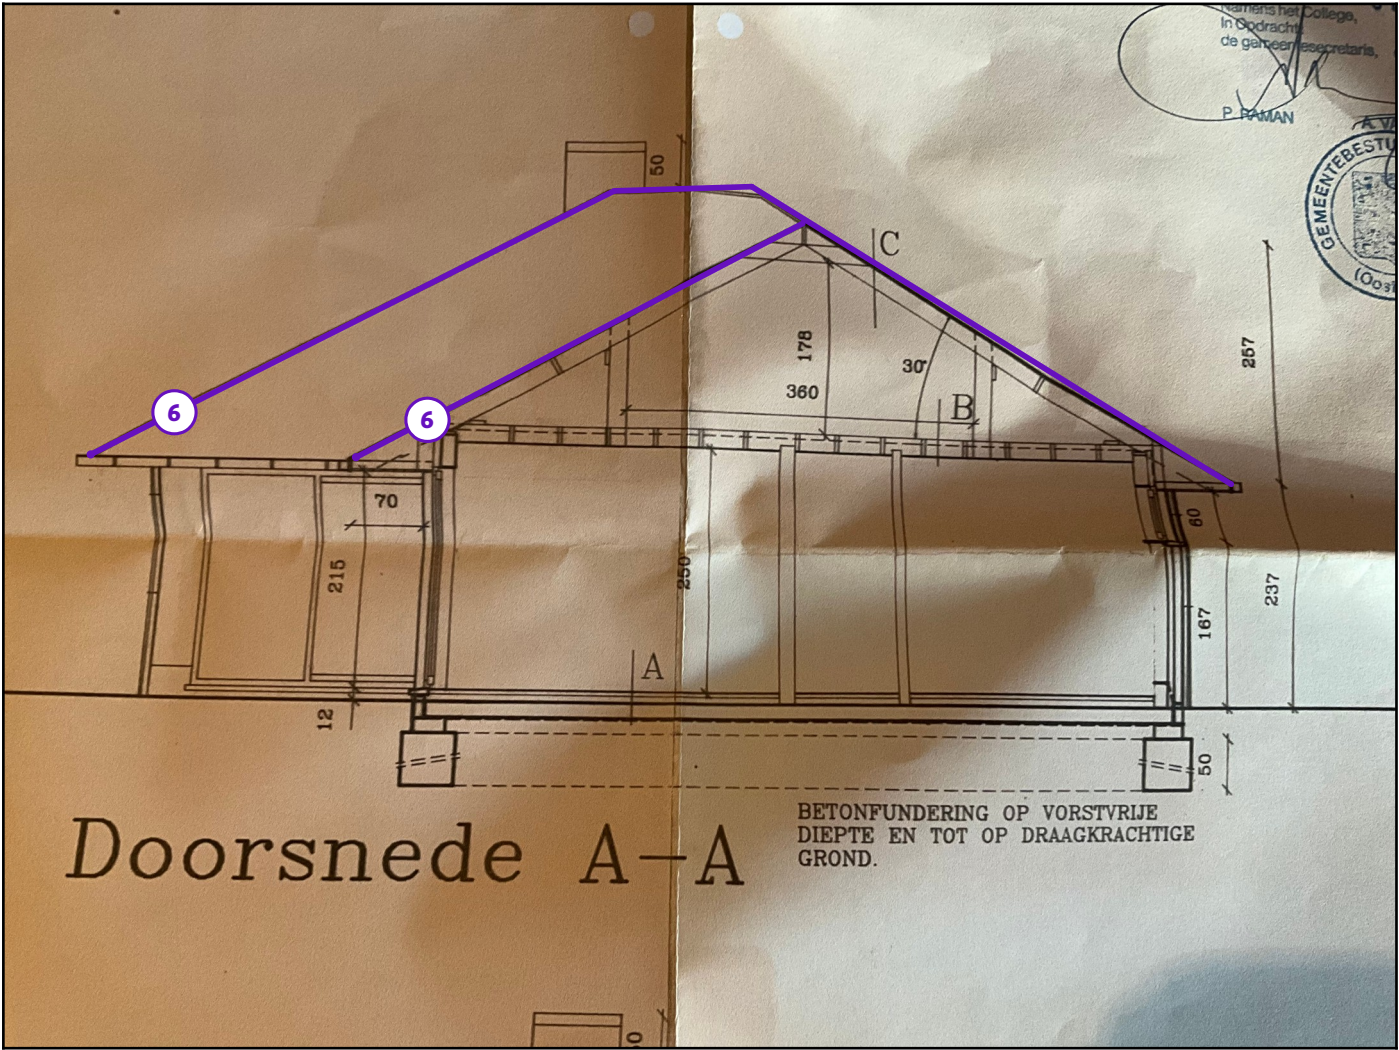
# Plan 1.6: Dakconstructie woning

| Beschrijving | Type | Actie |
|---|---|---|
| 6. Onderdak in kunststof | Overige ruimte of materiaal | - |
