# Asbestinventarisatetest

Driehoekstraat 57, 2180 Antwerpen

Attestnummer : 20240709-000461.000

**Niet-asbestveilig**

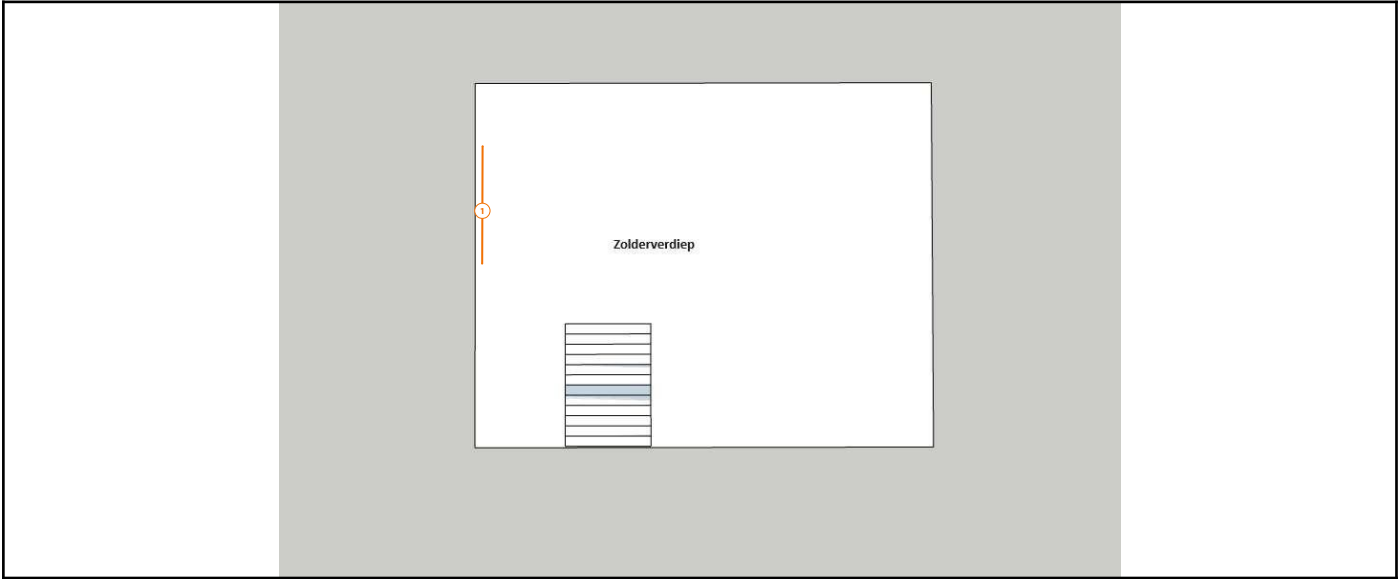
# Plan 1.4: Plan zolderverdiep

| Beschrijving | Type | Actie |
|---|---|---|
| 1. Rookgaskanaal schouw | Asbestmateriaal | Verwijderen |

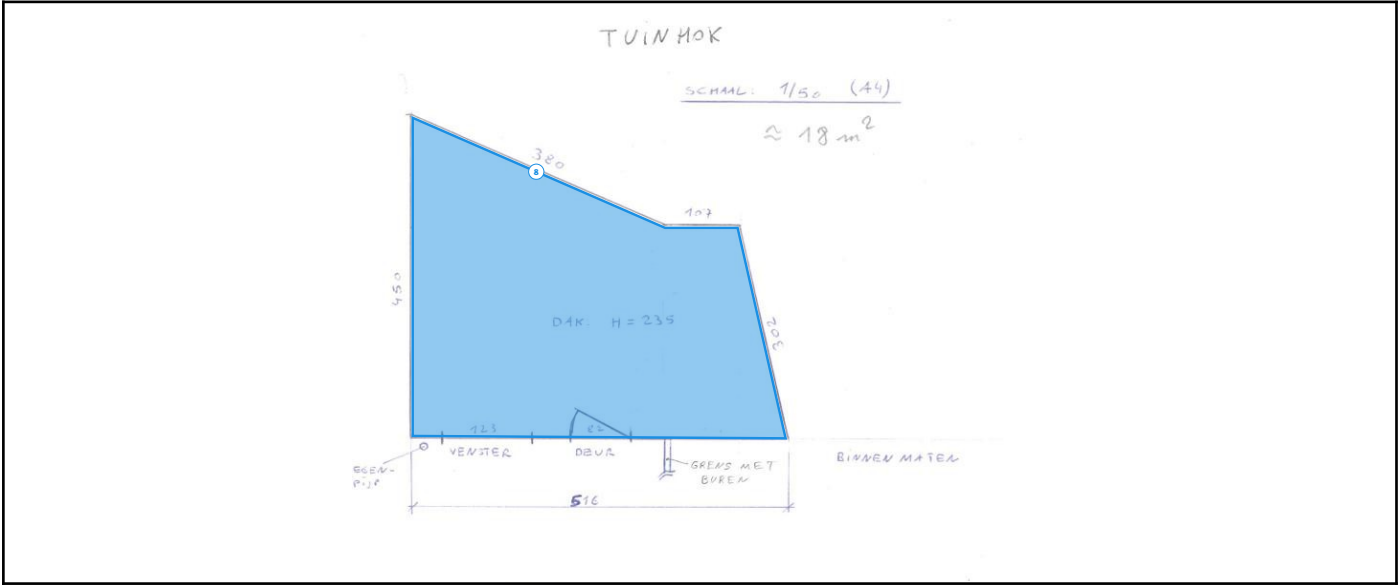
# Plan 2.1: plan tuingebouw

| Beschrijving | Type | Actie |
|---|---|---|
| 8. Plat dak Tuingebouw | Geen asbest | - |
