# Asbestinventarisatetest

Paul Gilsonlaan 18, 2650 Edegem

Attestnummer : 20251002-000254.000

**Niet-asbestveilig**

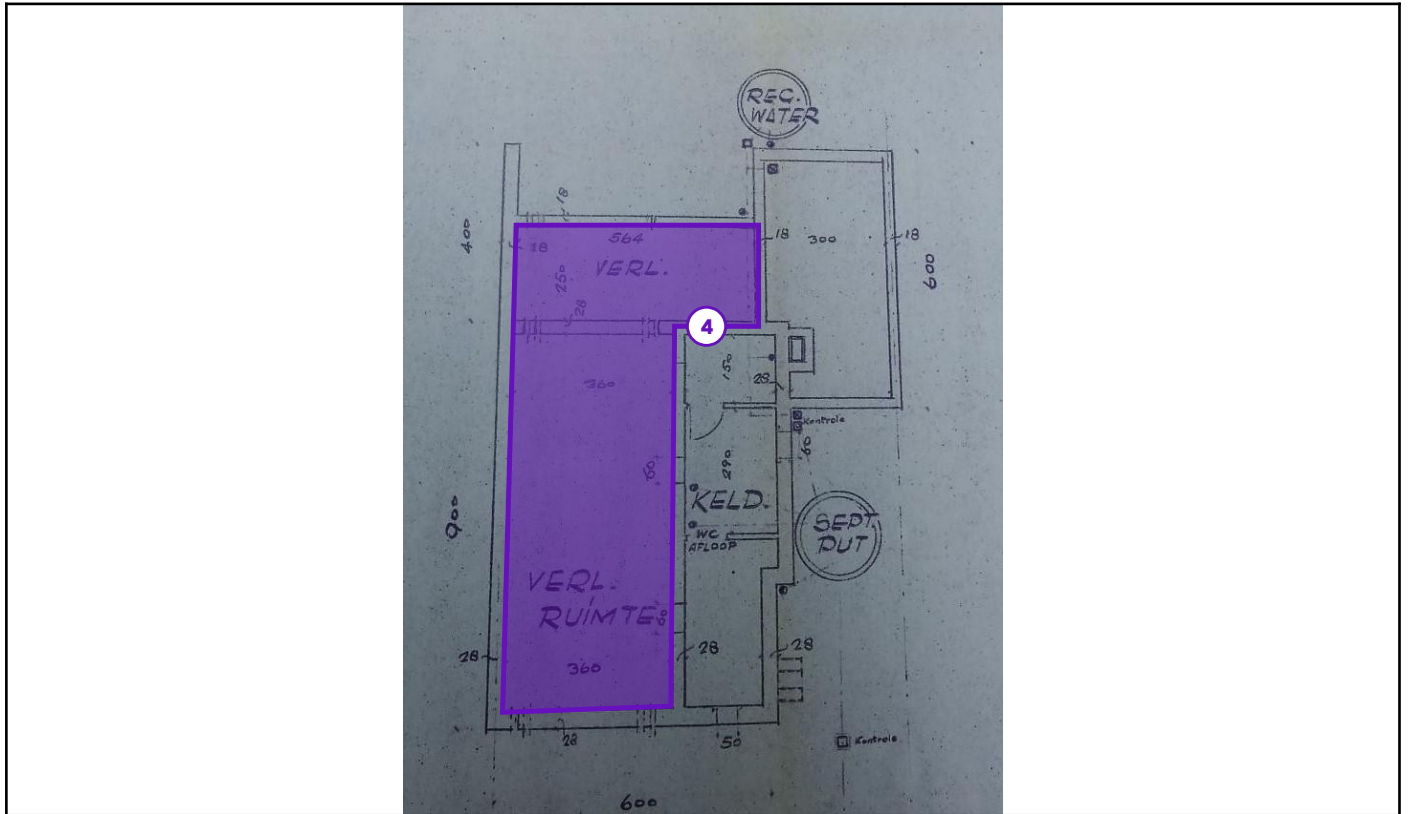
## Plan 1.1: Kelder plan

| Beschrijving | Type | Actie |
|---|---|---|
| 4. Kruipkelder | Beperking | - |

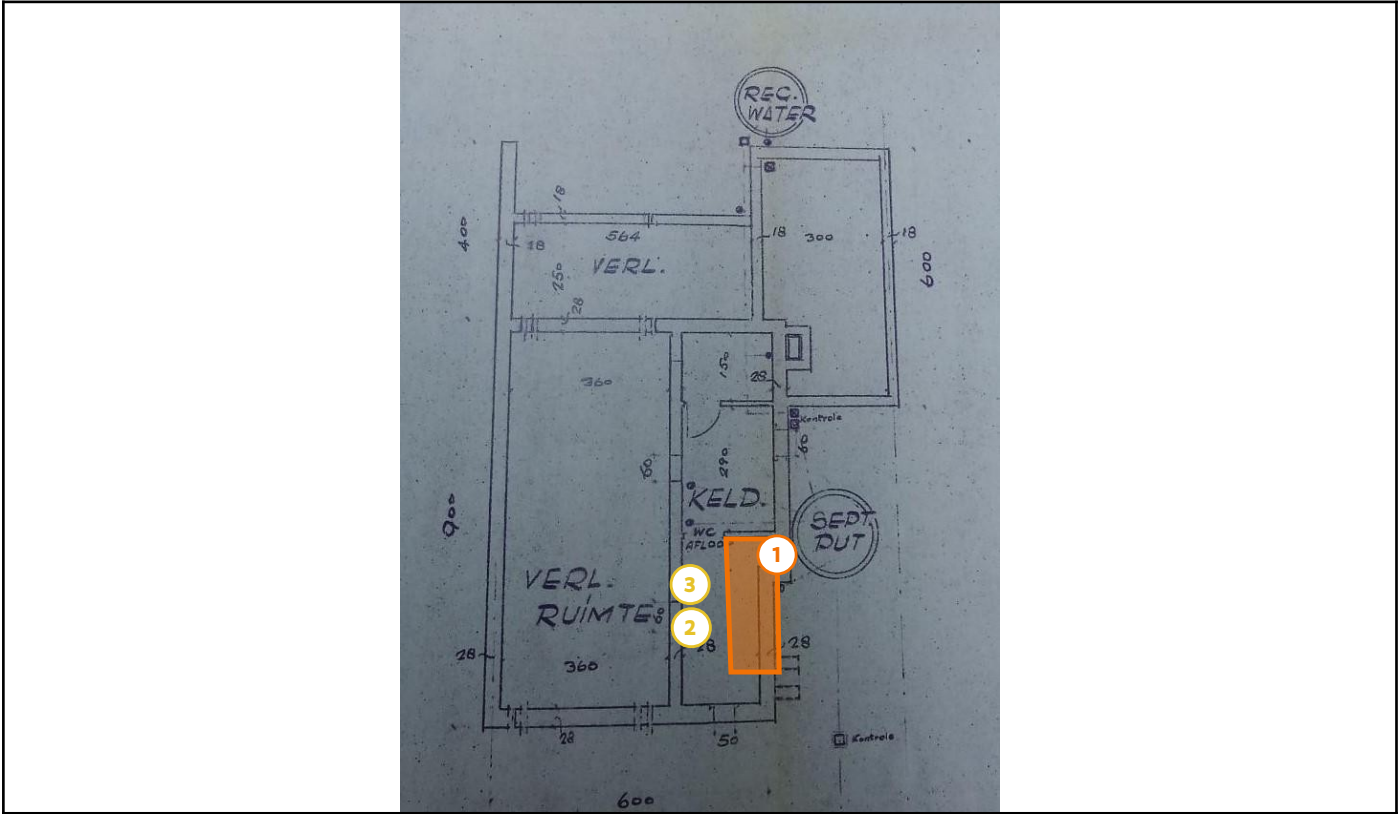
# Plan 1.2: Kelder plan

| Beschrijving | Type | Actie |
|---|---|---|
| 3. Bakeliet tellerkast kelder | Asbestmateriaal | Zorgvuldig beheren |

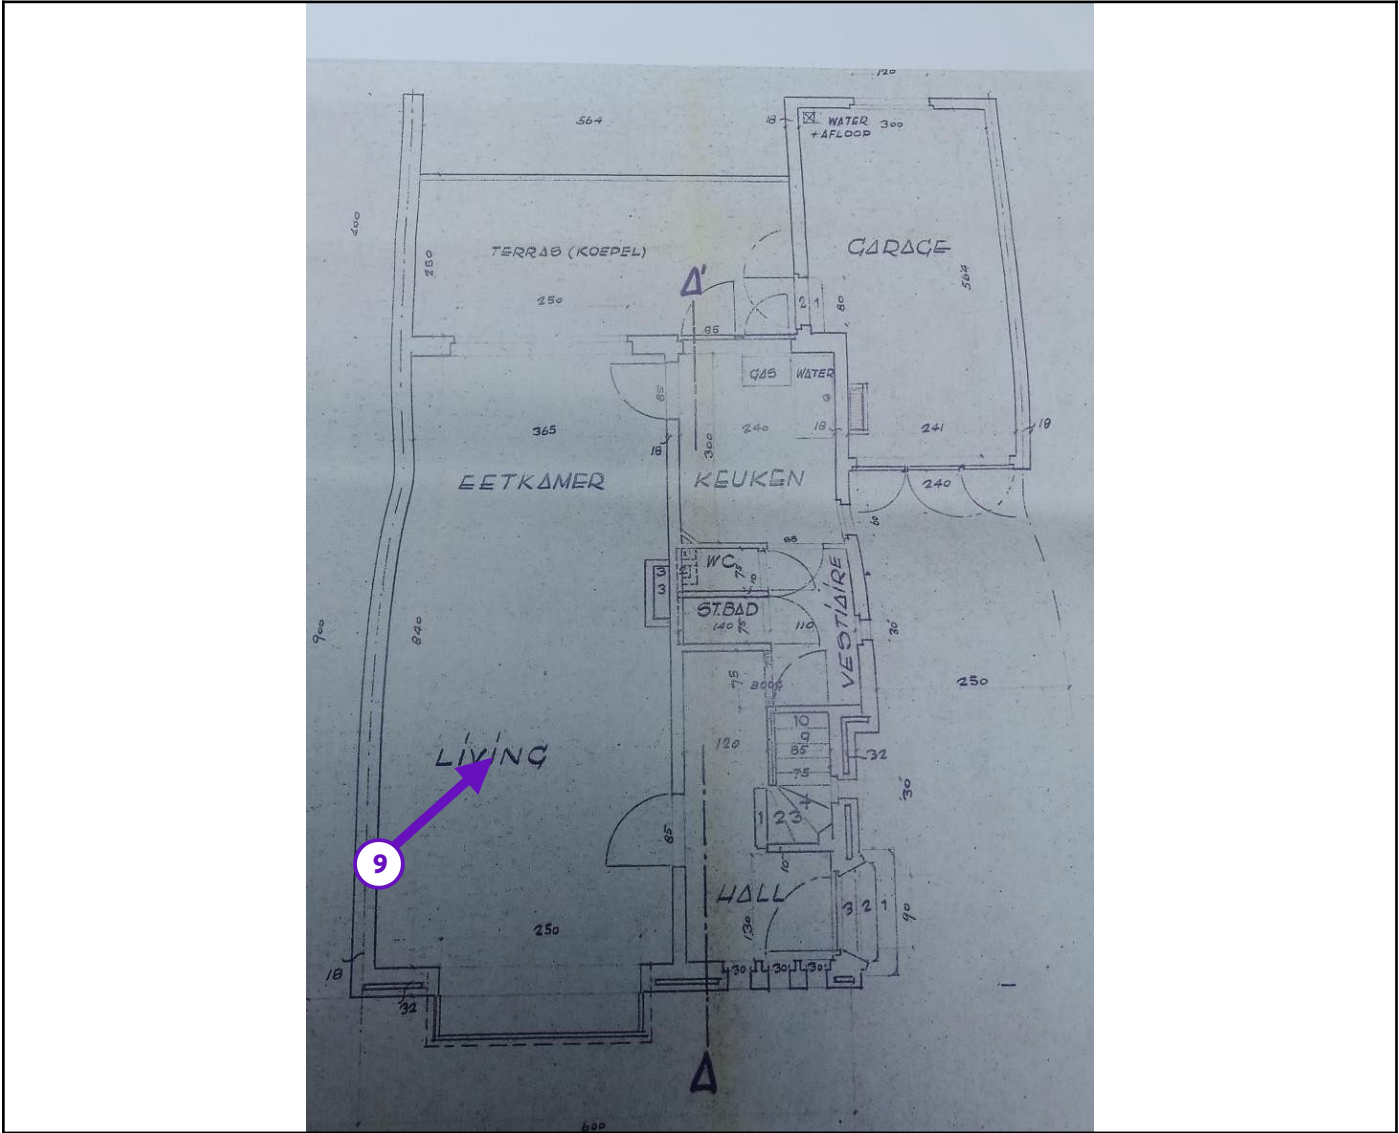
# Plan 1.3: Gelijkvloers plan

| Beschrijving | Type | Actie |
|---|---|---|
| 9. Plafonds uit niet asbestverdacht materiaal | Advies | - |

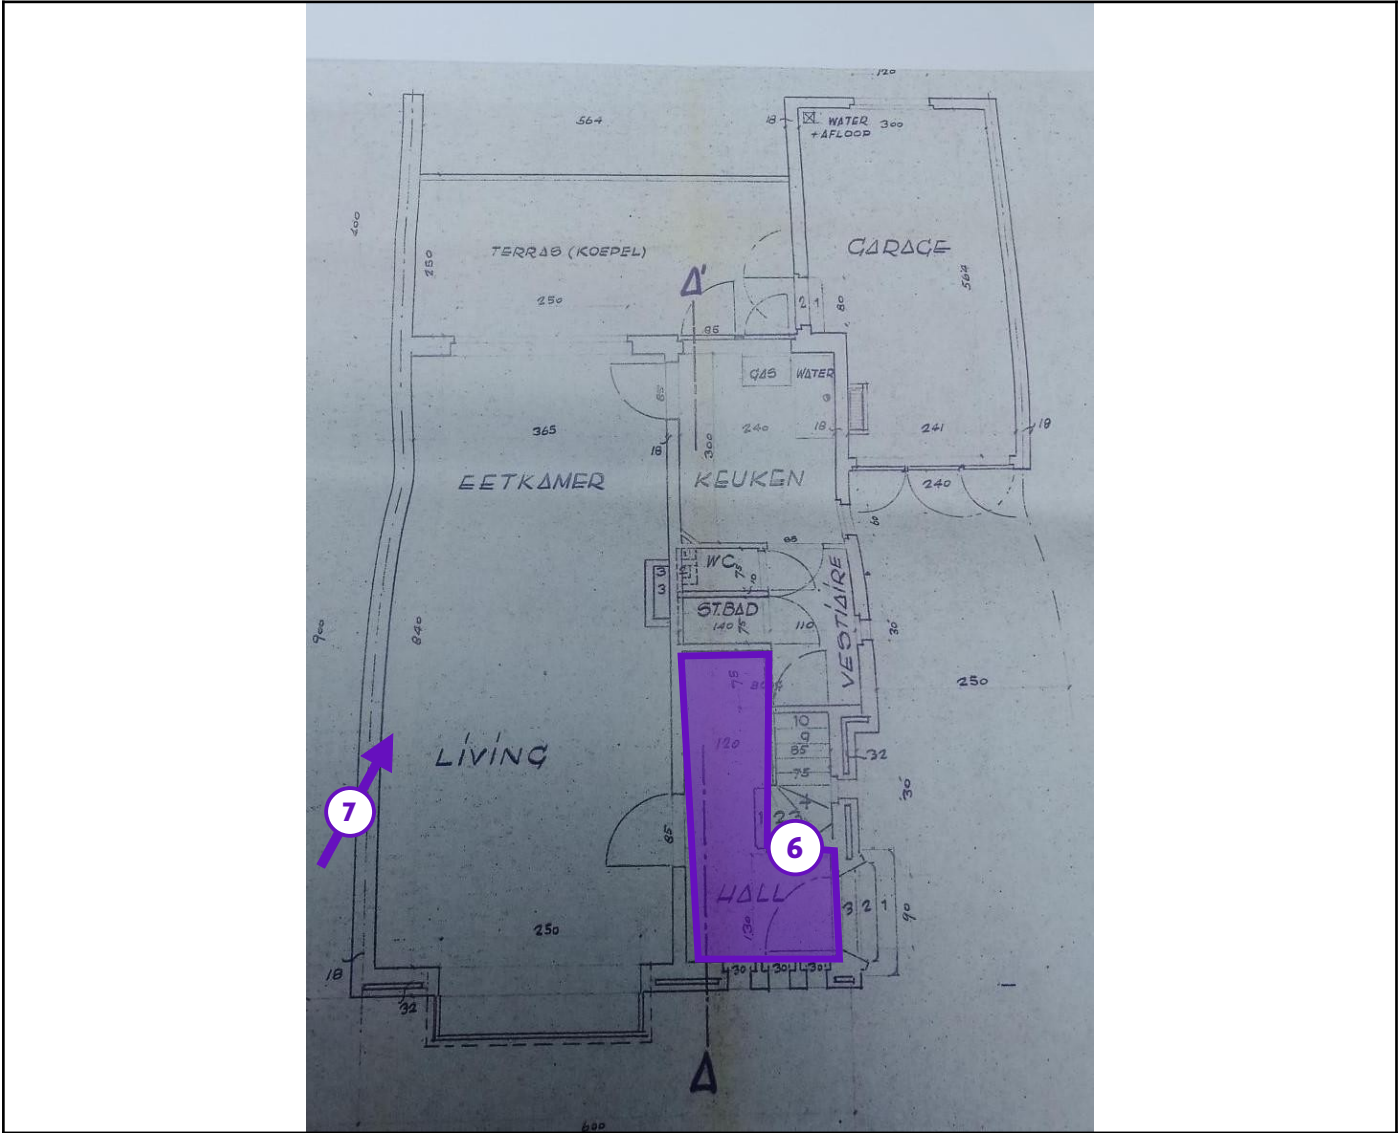
# Plan 1.4: Gelijkvloers plan

| Beschrijving | Type | Actie |
|---|---|---|
| 7. Binnenwand recent aangelegd | Advies | - |
