# Asbestinventarisatattest

Bosuil 27/61, 2100 Antwerpen

Attestnummer : 20261005-000303.000

Uitgegeven op : 05.10.2026

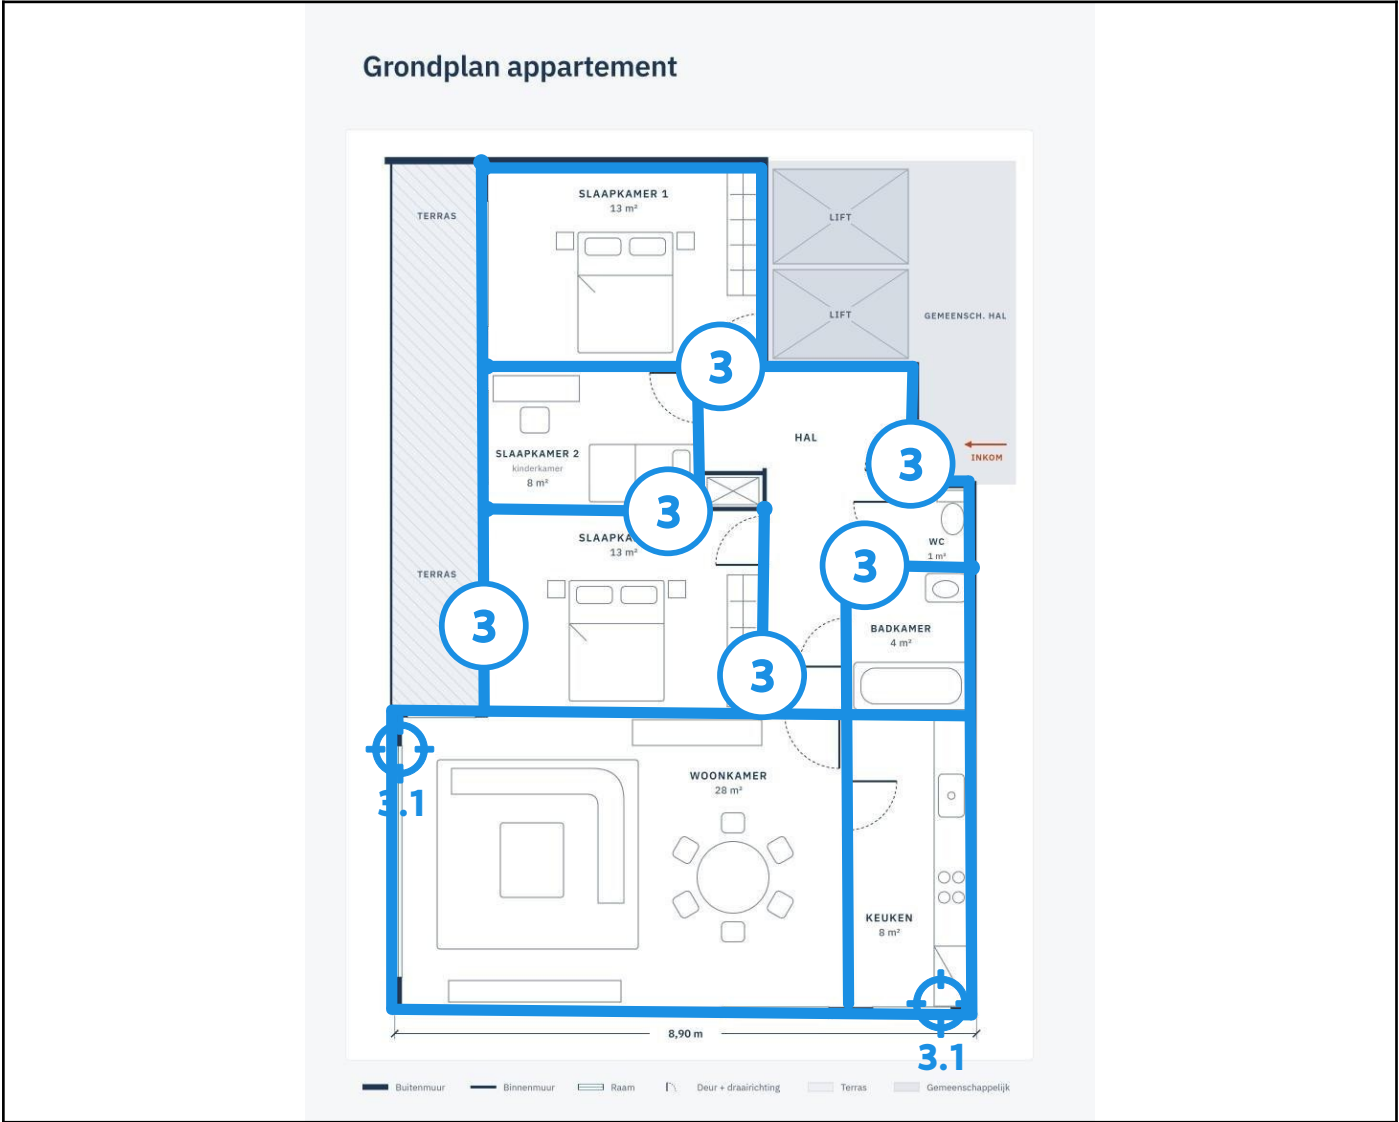
# Plan 1.2: Grondplan appartement muren

| Beschrijving | Type | Actie |
|---|---|---|
| 3.1 Code: 001 | Mengmonster | - |

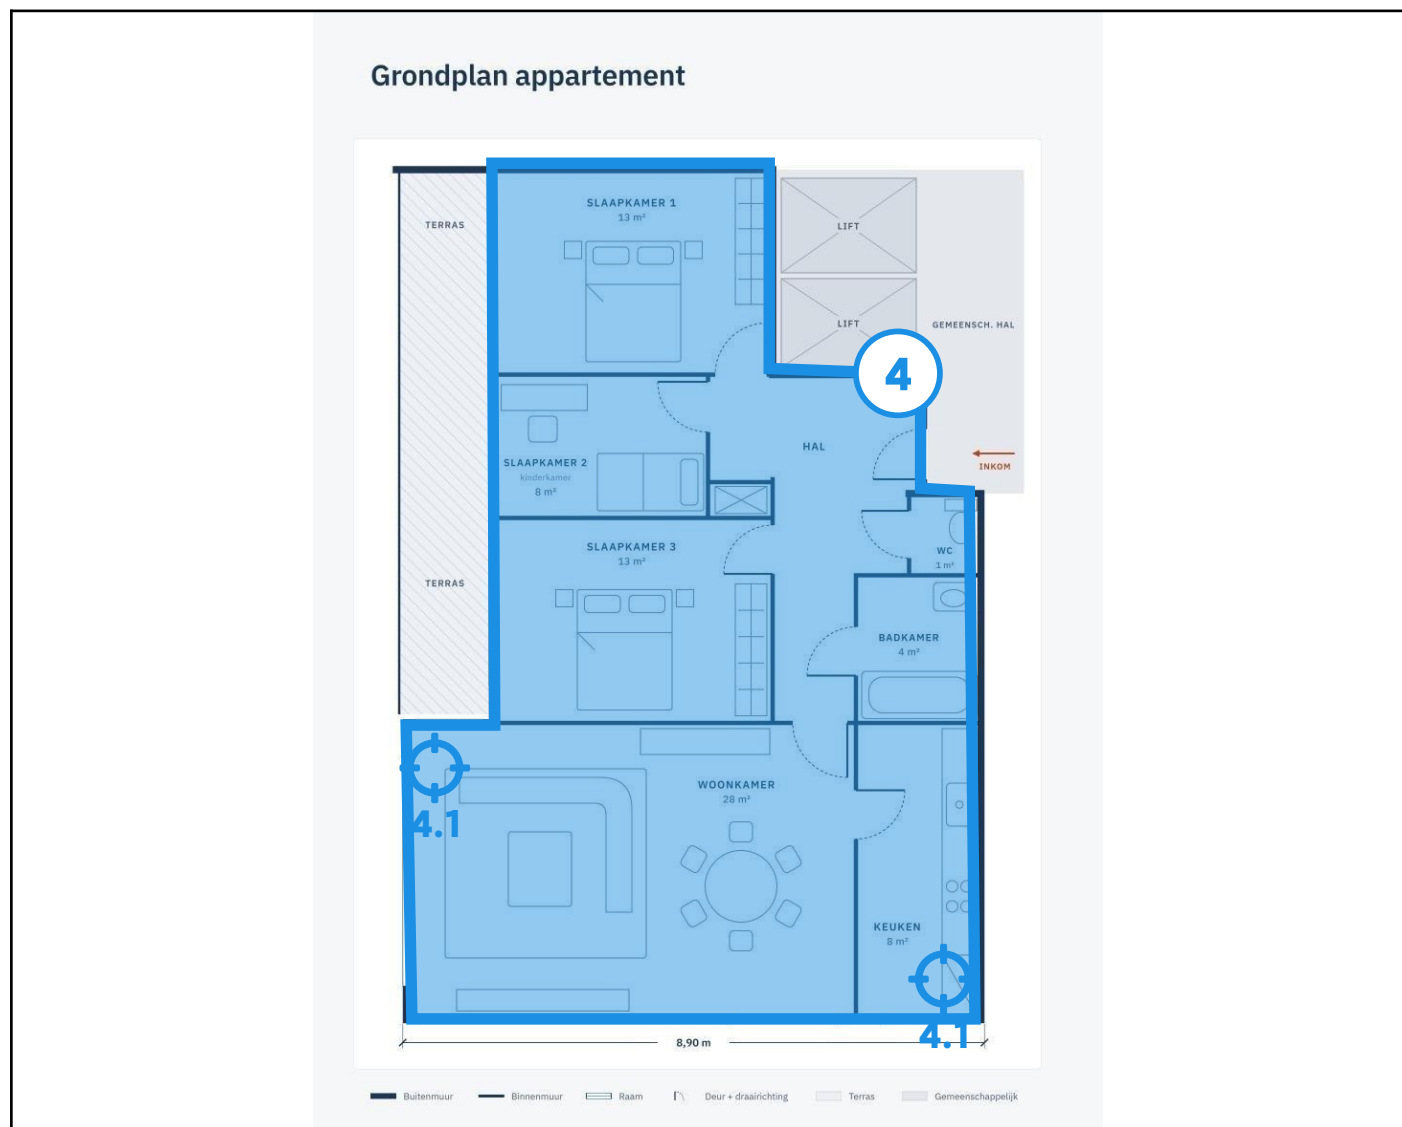
### Plan 1.3: Grondplan appartement plafond

| Beschrijving | Type | Actie |
|---|---|---|
| 4.1 Code: 002 | Mengmonster | - |
