# Asbestinventarisatetest

Moorselstraat 123, 3080 Tervuren

Attestnummer : 20260625-000326.000

Uitgegeven op : 25.06.2026

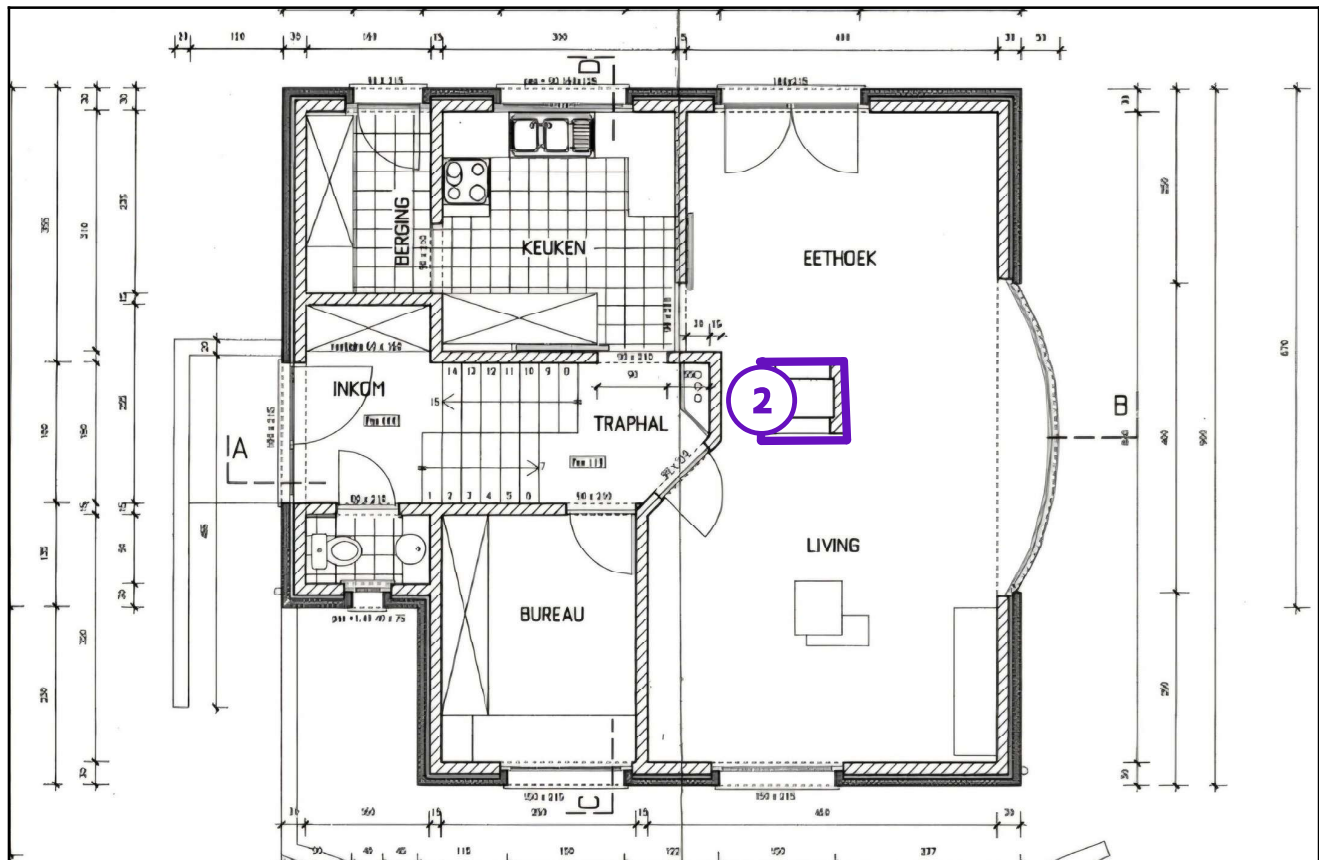
## Plan 1.2: Gelijkvloers

| Beschrijving | Type | Actie |
|---|---|---|
| 2. Kachelkoord (niet-asbestverdacht) | Advies | - |

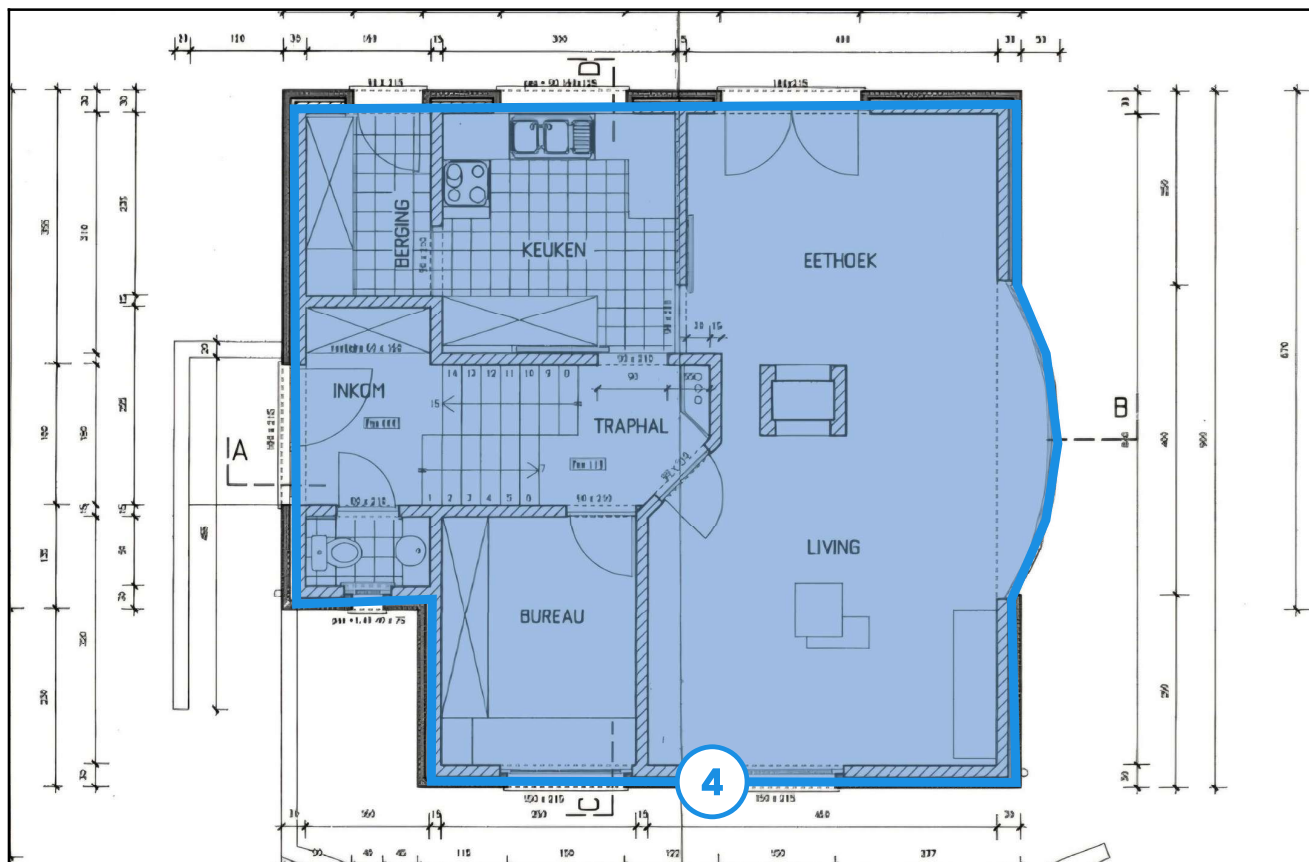
## Plan 1.4: Gelijkvloers (plafonds)

| Beschrijving | Type | Actie |
|---|---|---|
| 4. Pleisterwerk plafonds | Geen asbest | - |

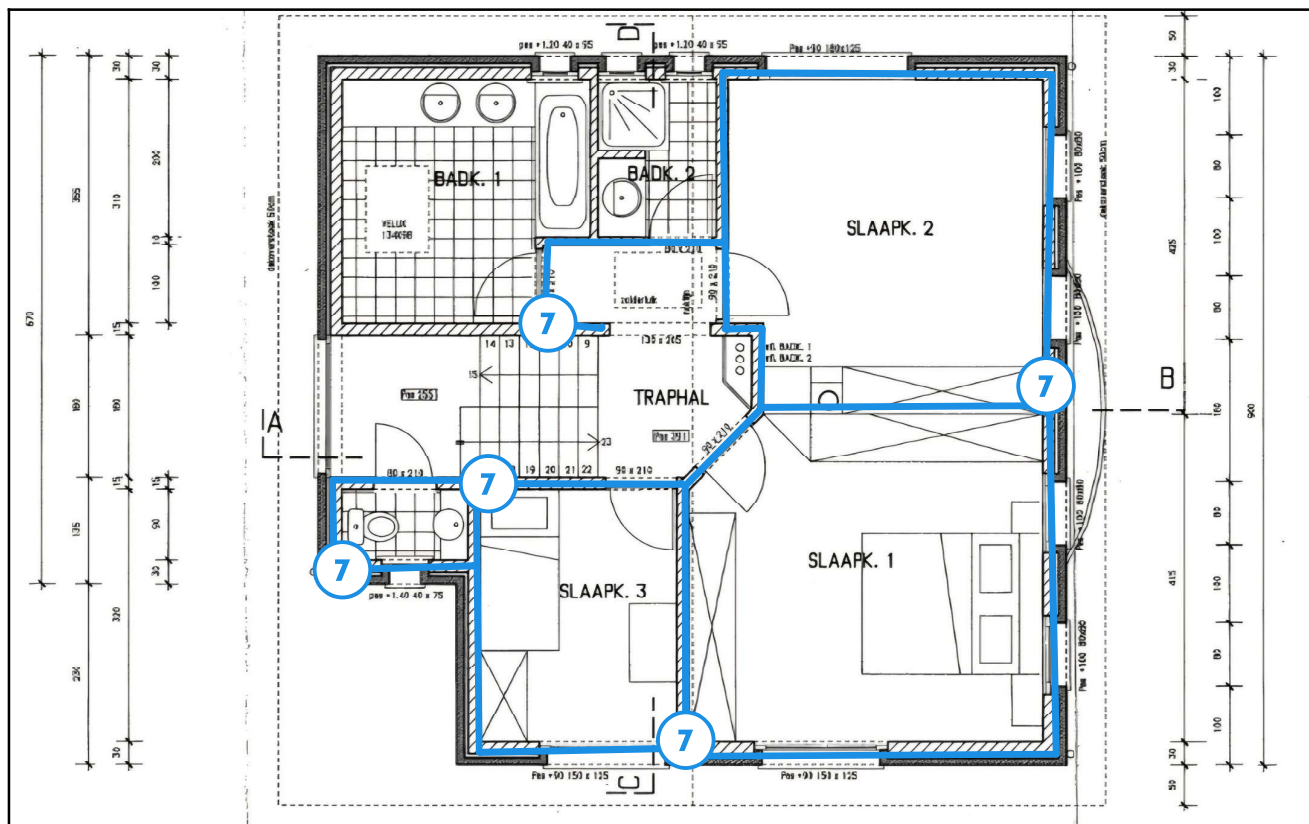
### Plan 1.6: Eerste verdieping (wandpleister)

| Beschrijving | Type | Actie |
|---|---|---|
| 7. Pleisterwerk wanden | Geen asbest | - |

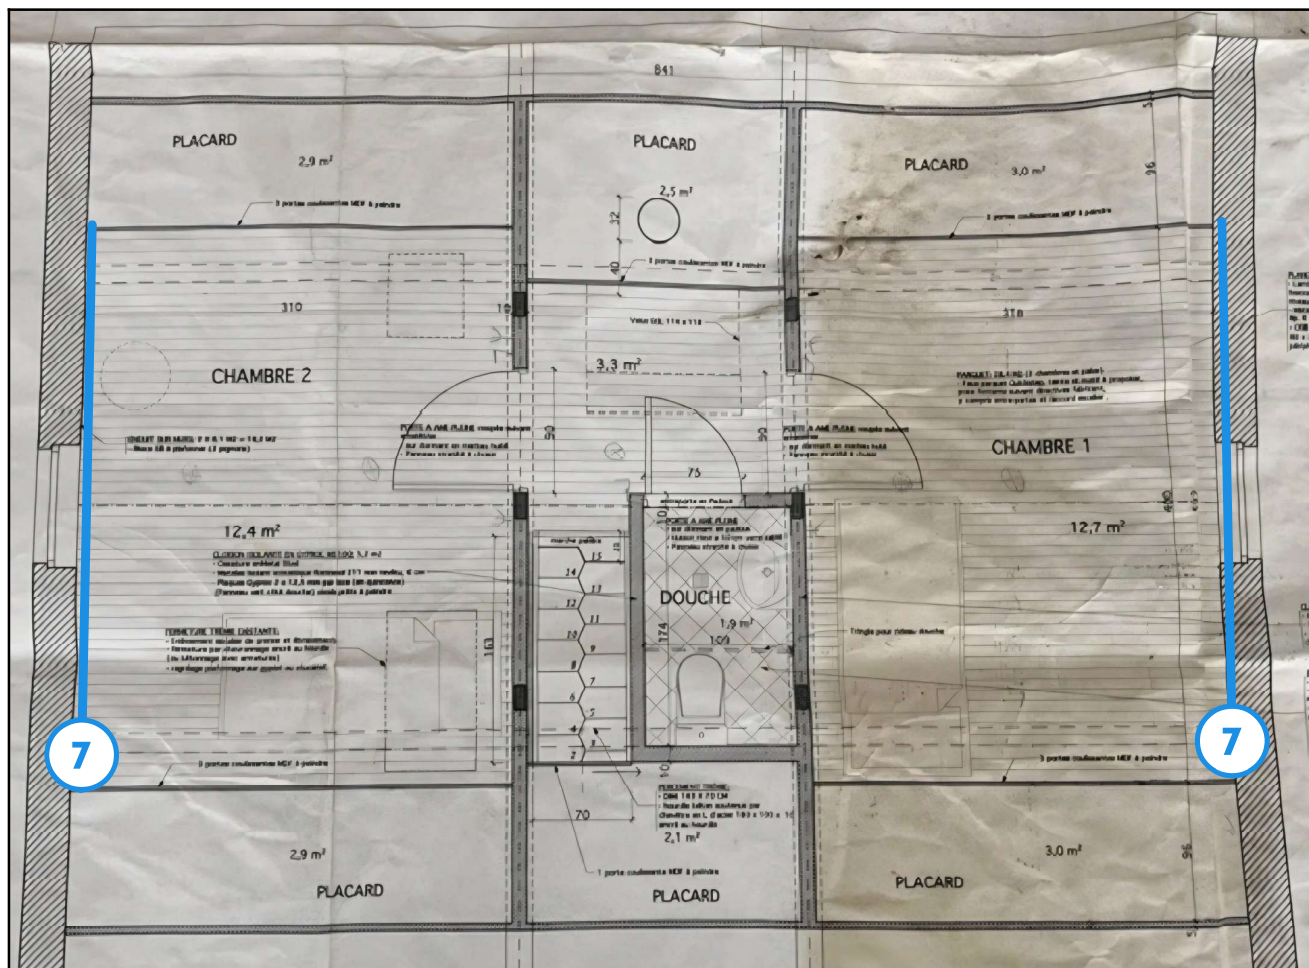
## Plan 1.9: Tweede verdieping (wanden)

| Beschrijving | Type | Actie |
|---|---|---|
| 7. Pleisterwerk wanden | Geen asbest | - |
