# Asbestinventarisatattest

Antwerpsestraat 9, 2845 Niel

Attestnummer : 20261014-000502.000

Uitgegeven op : 14.10.2026

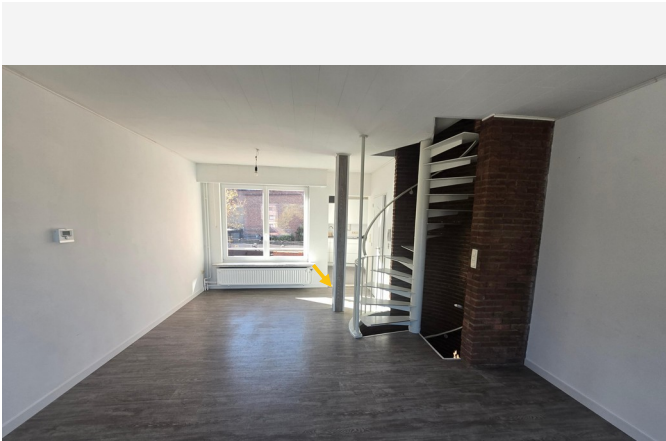
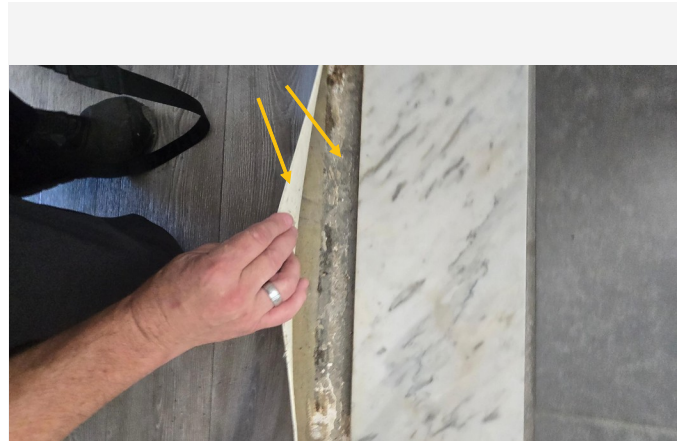
De beoordeling geldt uitsluitend voor de zichtbare en rechtstreeks inspecteerbare vloerafwerking binnen het niet-destructieve onderzoek. Onderliggende, ingesloten of afgedekte lagen konden niet worden onderzocht zonder demontage of beschadiging. Onder de zichtbare afwerking kunnen onder meer oudere vinyltegels of -banen, cushion vinyl, linoleumachtige lagen, bitumineuze lagen, zwarte of bruine lijm, kunstharslijm, cementgebonden tegellijm, egalisatie- of uitvlaklagen, chape, ondervloeren, isolatieplaten, vilt- of kartonlagen, vochtwerende folies of oudere vloeropbouwen aanwezig zijn. Deze materialen vallen niet onder de beoordeling als niet-asbestverdacht wanneer zij niet concreet zichtbaar of afzonderlijk vastgesteld zijn. In de woonkamer aan de doorgang naar de keuken, kon onder de witte soepele vinyl niet verdachte chape worden vastgesteld.

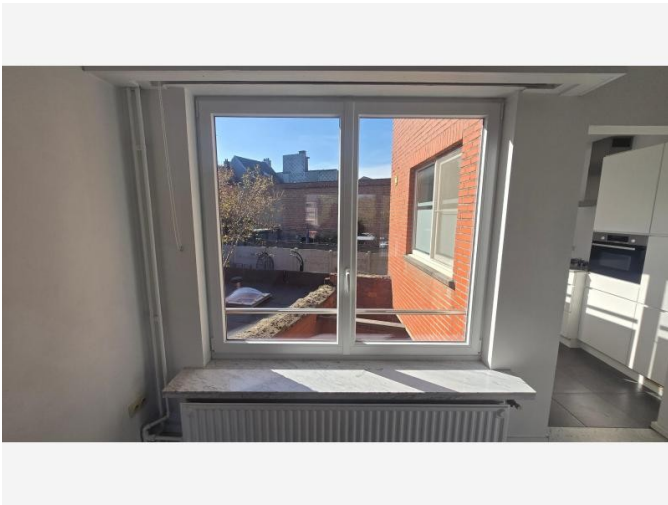
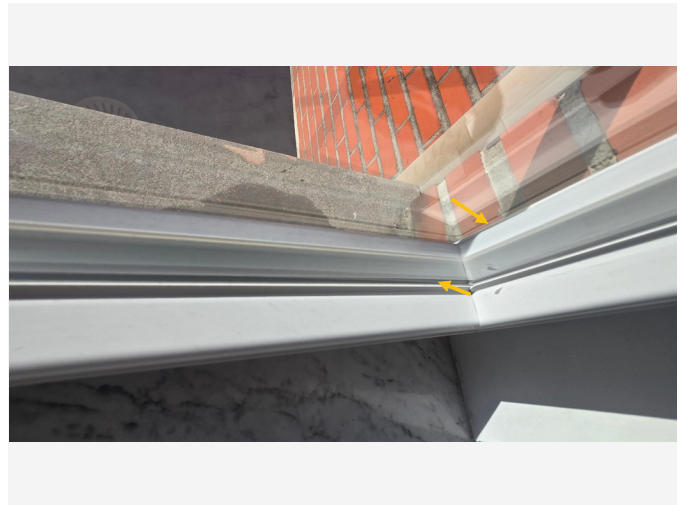
## Fiche 22: AFDICHTINGSMATERIALEN ROND EN TUSSEN PVC SCHRIJNWERK

De mastiek is doorgaans sterk gehecht aan schrijnwerk, gevelpanelen, glas, beton, natuursteen of andere aangrenzende materialen. Afzonderlijke verwijdering vereist meestal uitsnijden, uitkrabben, afsteken of lostrekken. Daardoor kan het materiaal scheuren, verbrokkelen of plaatselijk verpulveren en kunnen asbestvezels vrijkomen. De hechting, bereikbaarheid, ouderdom, hardheid, broosheid en toestand van het materiaal bepalen mee het blootstellingsrisico. Ook bij beperkte hoeveelheden kan de vezelvrijgave lokaal relevant zijn.

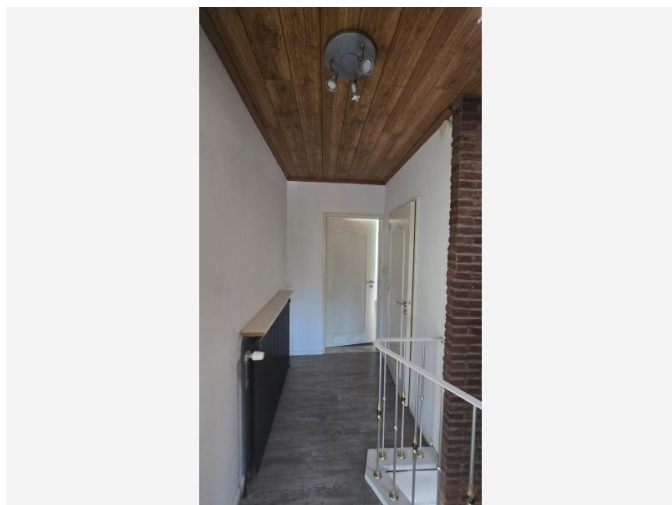
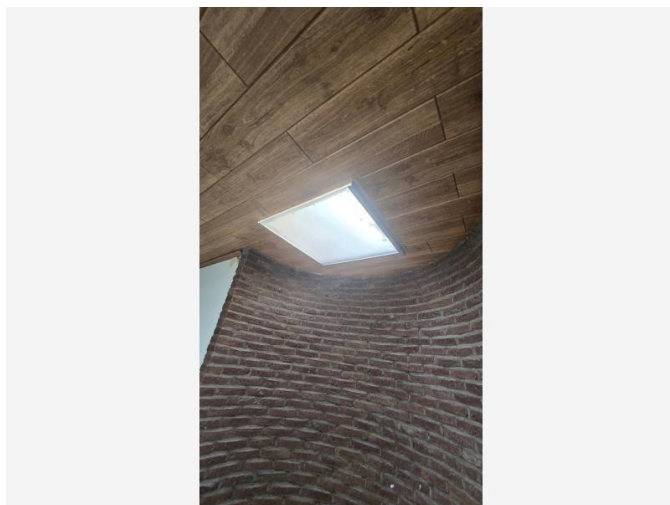
## Fiche 23: ONDERDAKMATERIALEN

| Beschrijving | Notitie | Terug te vinden op plannen |
|---|---|---|
| Fiche 23: ONDERDAKMATERIALEN | <p>Binnen de inspectiezone van de gemeenschappelijk gebruikte delen kon geen onderdakmateriaal worden waargenomen binnen het niet-destructief onderzoek. De plafonds zijn volledig afgewerkt met houten planchetten, waardoor de eventuele aanwezigheid van een onderdak niet kon worden waargenomen of geïnspecteerd.</p> <p>Er is een soort lichtkoepel/ toegangsluik naar het dak aanwezig, die echter niet op een veilige manier kon worden benut: het luik bevindt zich op niv+2 net boven de trap.</p> <p>Indien er aan de dakconstructie onderhoudswerken, renovatie of sloop zouden worden uitgevoerd, waarbij dergelijke materialen zouden toegankelijk worden gemaakt, is het aangewezen bijkomend (destructief) onderzoek te laten uitvoeren.</p> | Plan 1.14: luchtfoto/DAKPLAN<br>ONDERDAK - SCHOUW |

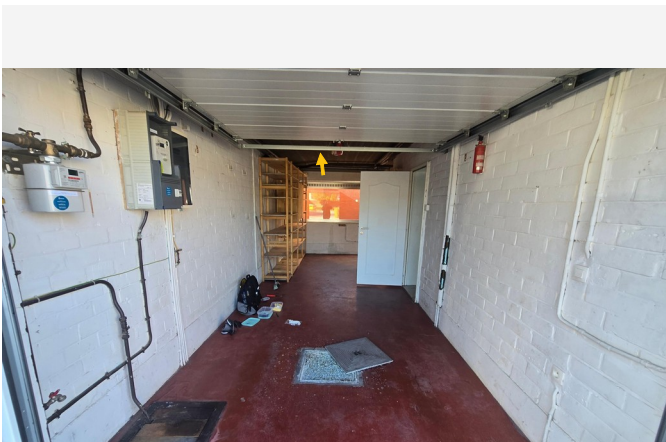
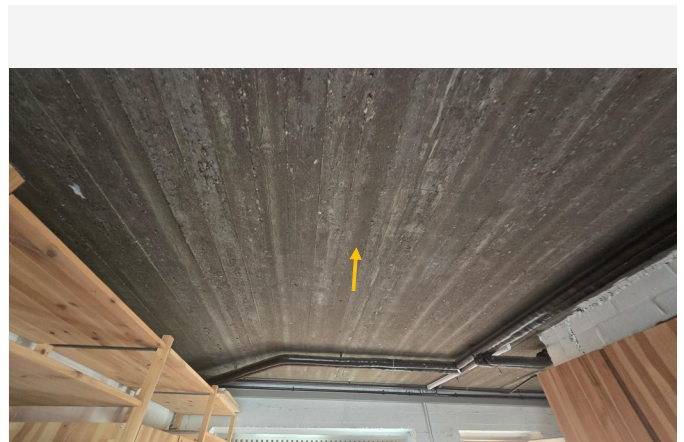
## Fiche 24: PLAFONDS BETONNEN WELFSELS

| Beschrijving | Notitie | Terug te vinden op plannen |
|---|---|---|
| Fiche 24: PLAFONDS BETONNEN WELFSELS | <p>"Binnen de inspectiezone zijn plafonds aanwezig die niet zijn bepleisterd. De zichtbare plafondopbouw bestaat uit betonnen welfsels. Beton behoort op zich niet tot de historische asbestverdachte toepassingen zoals pleisterwerk, vezelcementplaten, asbesthoudende isolatieplaten of spuitlagen. Voor zover visueel waarneembaar werden aan de zichtbare betonnen welfsels geen kenmerken vastgesteld die wijzen op een asbestverdachte toepassing.</p> <p>De beoordeling blijft beperkt tot de zichtbare en rechtstreeks waarneembare plafondafwerking binnen het niet-destructief onderzoek. Achterliggende of bovenliggende lagen, bevestigingen, platen, isolatie, leidingdoorvoeren, afgedekte zones of eventuele oudere plafondafwerkingen boven of achter de afwerking konden niet worden beoordeeld zonder demontage of destructief onderzoek. De zichtbare betonnen welfsels worden daarom, voor zover waarneembaar en inspecteerbaar, als niet-asbestverdacht beoordeeld.</p> <p>Deze adviesfiche is enkel opgesteld voor de concreet vastgestelde situatie binnen de inspectiezone. Ze doet geen uitspraak over niet-vastgestelde of louter hypothetische materialen. Voor werken waarbij de betreffende opbouw of aansluiting wordt geopend, verwijderd of vrijgemaakt, kan aanvullend (destructief) onderzoek van de werkzone nodig zijn om de volledige opbouw te beoordelen."</p> | Plan 1.2: GRONDPLAN NIV+0 PLAFONDS |

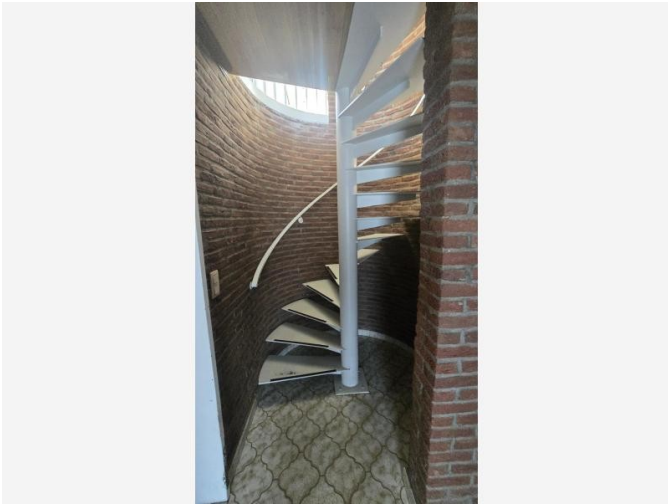
## Fiche 25: LIFTINFRASTRUCTUUR NIET AANWEZIG

Binnen de inspectiezone werd geen liftinfrastructuur vastgesteld. Het betreft een eensgezinswoning zonder liftschacht of liftmachinekamer. Hierdoor zijn er binnen het privatieve deel geen lifttechnische componenten aanwezig die visueel konden worden beoordeeld, zoals schachtwanden, deurmechanismen, contragewichten, remsystemen, kabels of andere onderdelen waarin historische asbesttoepassingen konden voorkomen.
