# Asbestinventarisatetest

Kleine Bergstraat 5, 3300 Tienen

Attestnummer : 20230704-000340.000

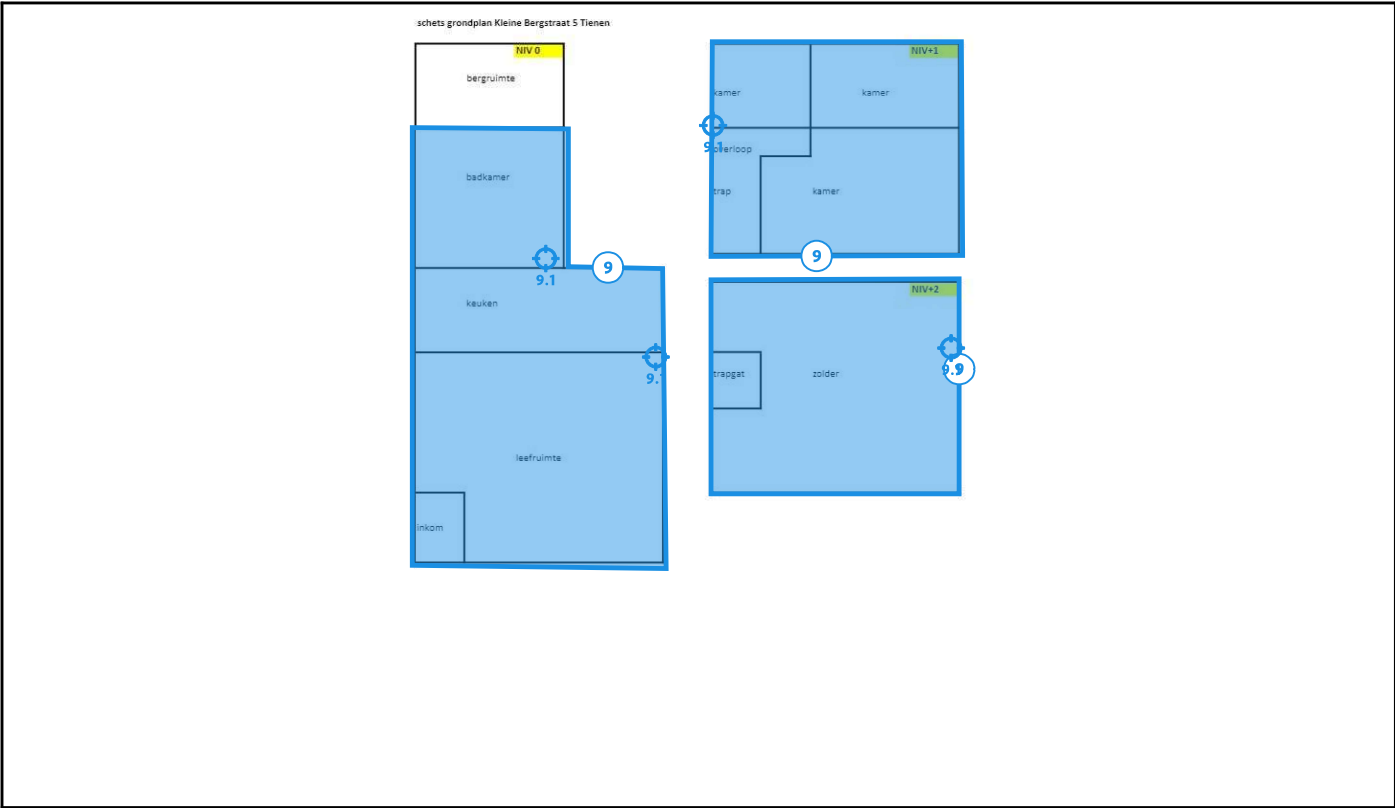
# Plan 1.1: schets grondplan

| Beschrijving | Type | Actie |
|---|---|---|
| 9.1 Code: M1 wandpleister | Mengmonster | - |

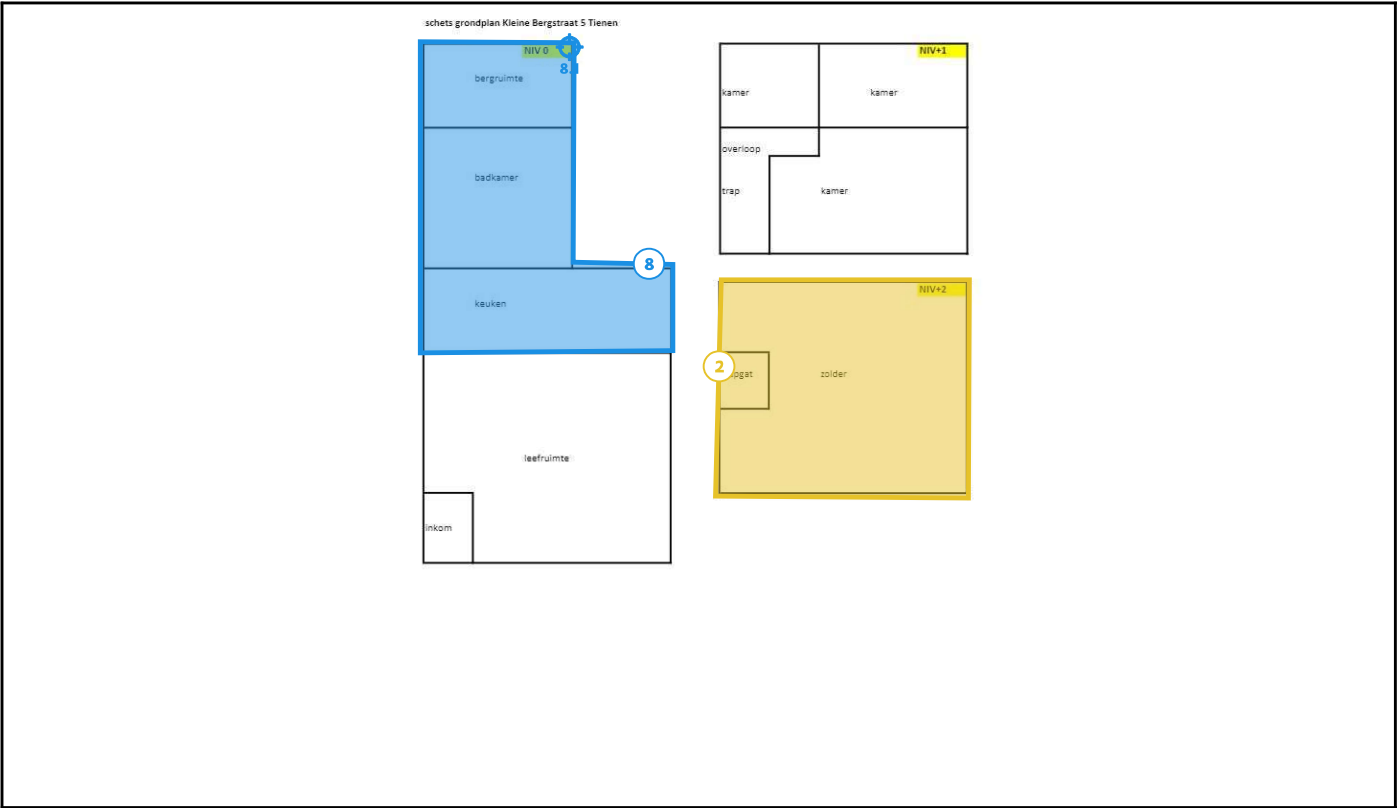
# Plan 1.2: schets grondplan

| Beschrijving | Type | Actie |
|---|---|---|
| 8.1 Code: M2 roofing | Puntmonster | - |

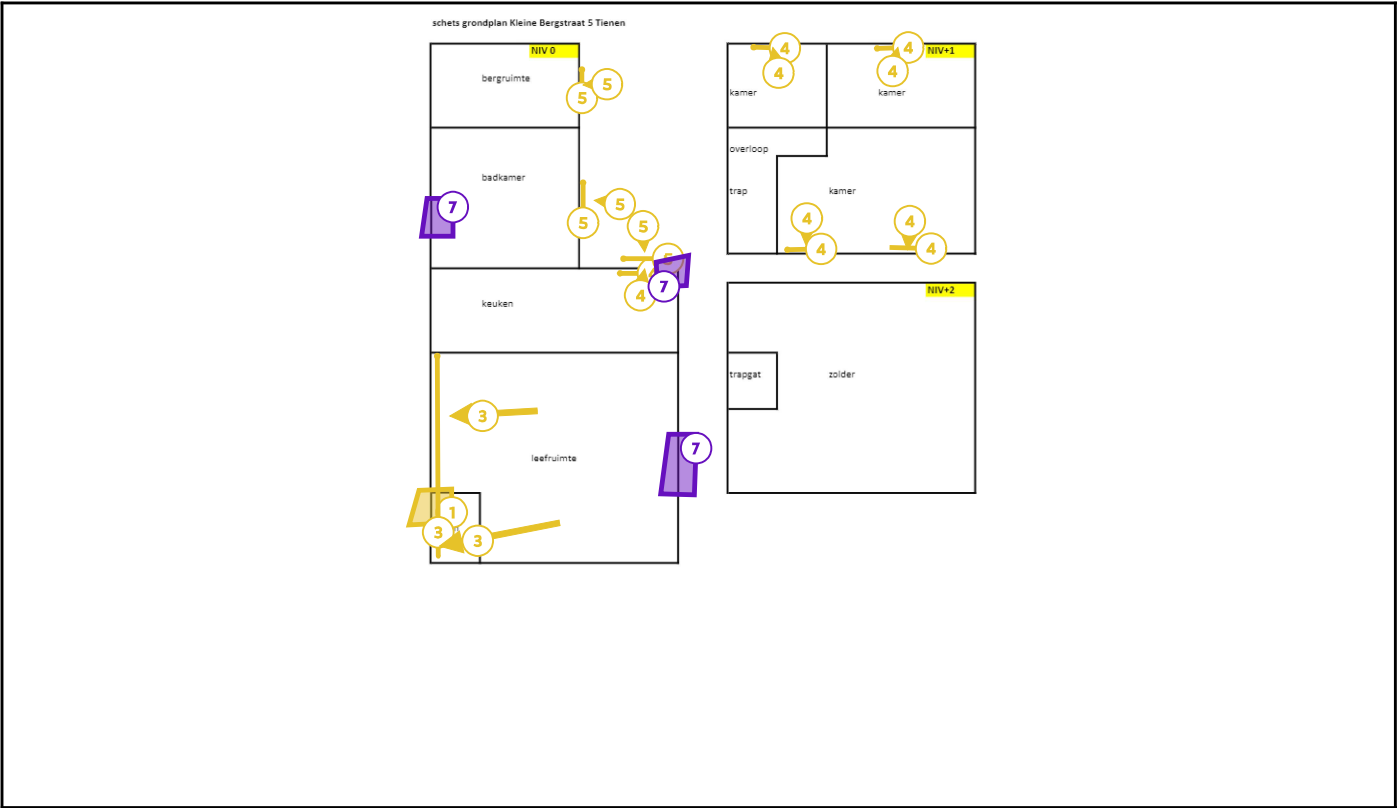
# Plan 1.3: schets grondplan

| Beschrijving | Type | Actie |
|---|---|---|
| 3. eternitplaat vochtwerend | Asbestmateriaal | Zorgvuldig beheren |
| 7. gaskachelaansluitingen op schouw | Advies | - |
