# Asbestinventarisatetest

Brusselbaan 199, 9320 Aalst

Attestnummer : 20240129-000062.000

Uitgegeven op : 29.01.2024

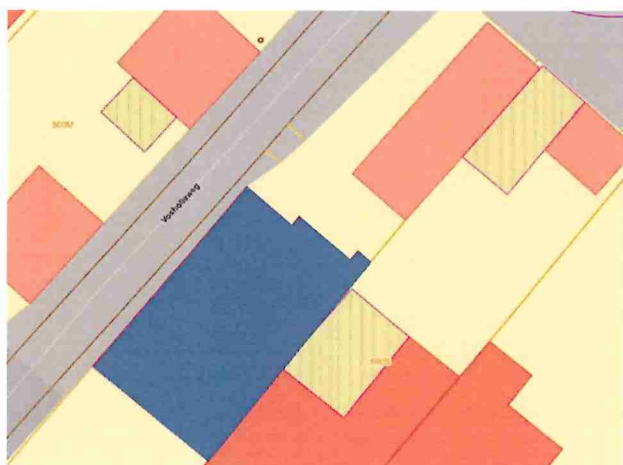
## Zone 1: Hoofdgebouw

- 5 Asbestmaterialen**
- 0 Beperkingen
- 0 Uitsluitingen
- 0 Roerende goederen
- 0 Puin, steenslag, (water)bodem
- 0 Adviezen
- 2 Geen asbest**

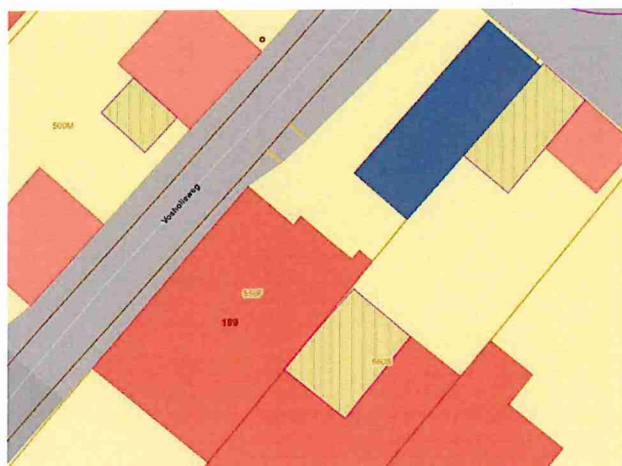
## Zone 2: Bijgebouw

- 0 Asbestmaterialen
- 0 Beperkingen
- 0 Uitsluitingen
- 0 Roerende goederen
- 0 Puin, steenslag, (water)bodem
- 0 Adviezen
- 0 Geen asbest
