# Asbestinventarisatetest

Meiboomlaan 4, 3120 Tremelo

Attestnummer : 20250717-000225.000

Uitgegeven op : 17.07.2025

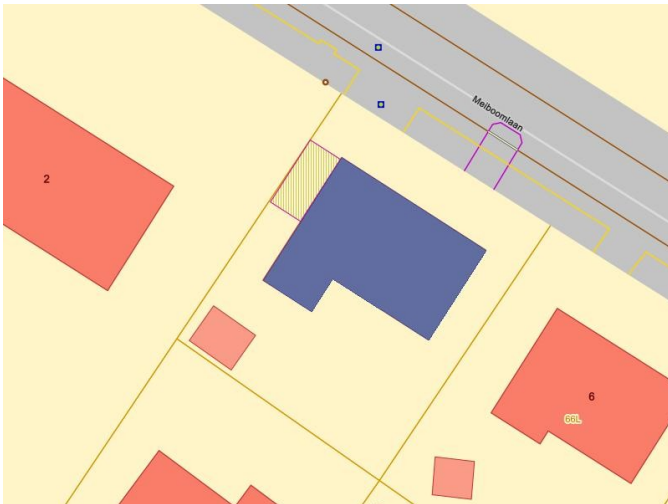
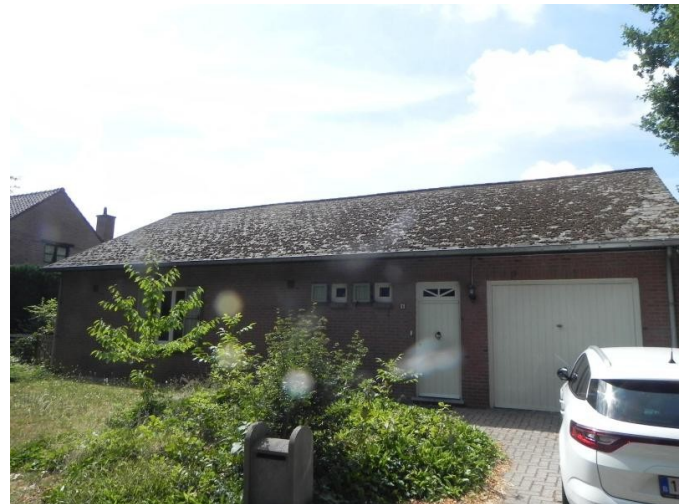
## Zone 1: Hoofdgebouw

Tijdens de inspectie vastgesteld:

### 3 Asbestmaterialen

| Beschrijving | Type | Actie |
|---|---|---|
| 2. Slib in dakgoten | Asbestmateriaal | Dringend verwijderen |

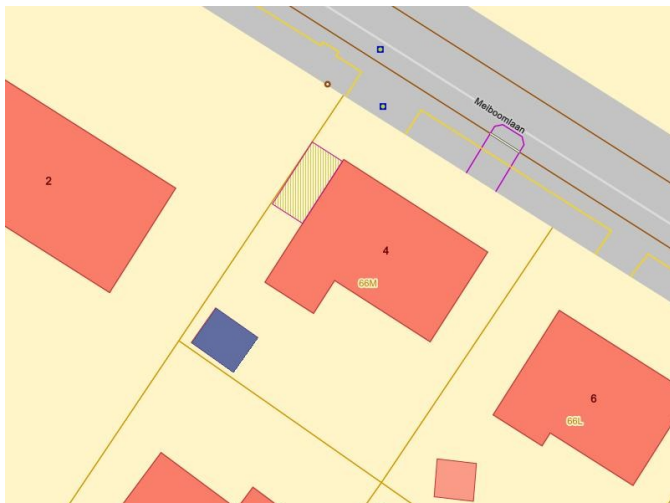
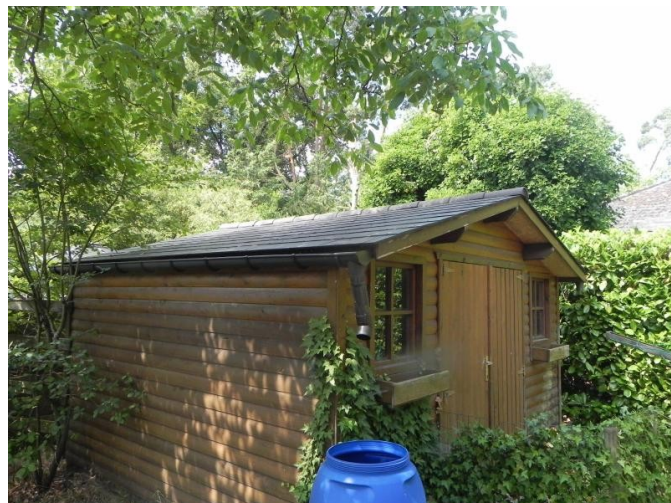
## Zone 2: Bijgebouw

Tijdens de inspectie vastgesteld:

- 0 Asbestmaterialen
- 0 Beperkingen
- 0 Uitsluitingen
- 0 Roerende goederen
- 0 Puin, steenslag, (water)bodem
- 1 **Advies**
- 0 Geen asbest

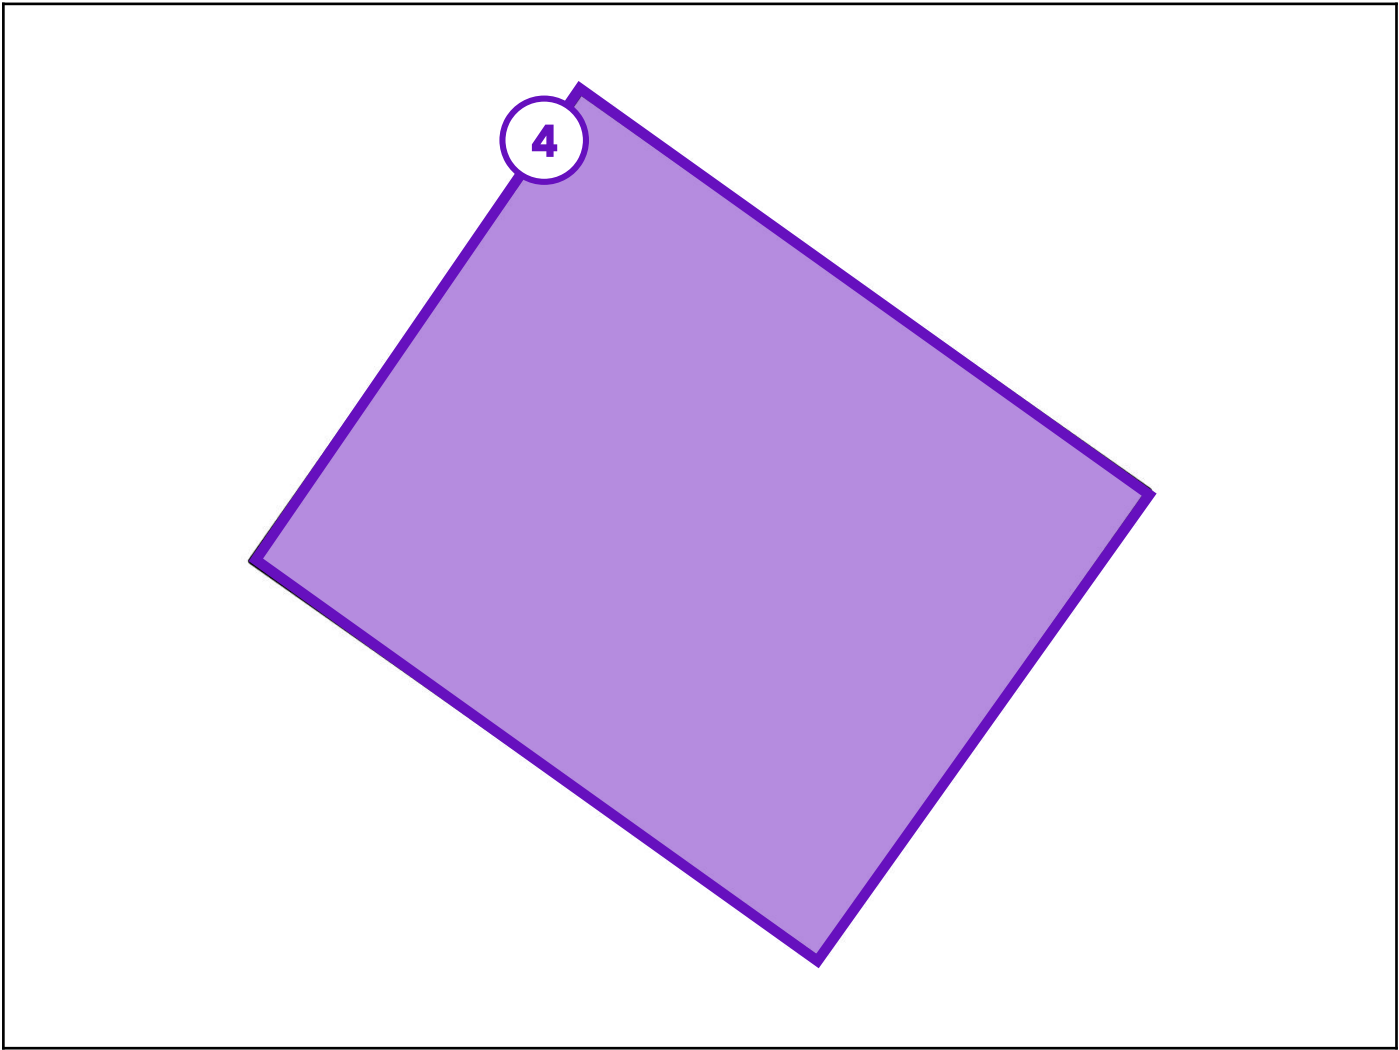
## Plan 2.1: Bijgebouw plan

| Beschrijving | Type | Actie |
|---|---|---|
| 4. Cement toepassing met NT opschrift | Advies | - |

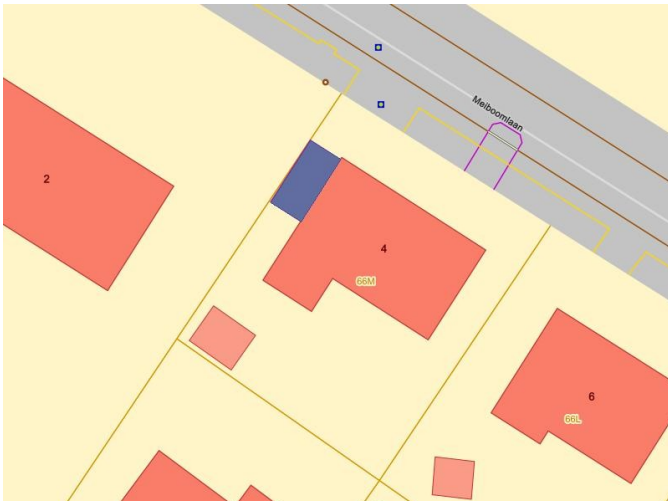
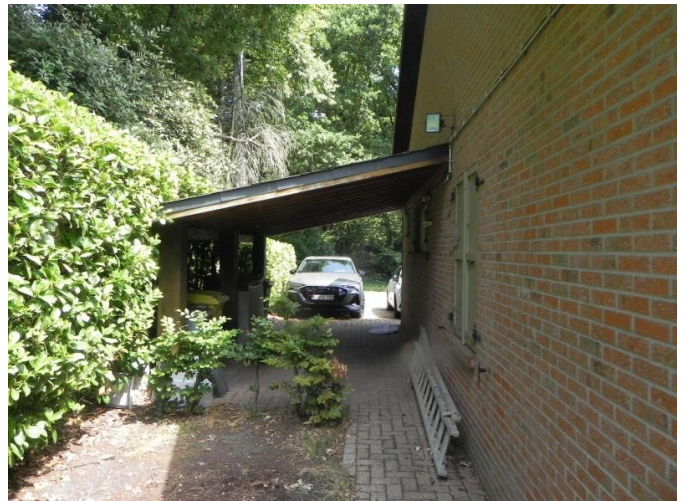
## Zone 3: Afdak

Tijdens de inspectie vastgesteld:

- 1 Asbestmateriaal**
- 0 Beperkingen
- 0 Uitsluitingen
- 0 Roerende goederen
- 0 Puin, steenslag, (water)bodem
- 0 Adviezen
- 0 Geen asbest
