# Asbestinventarisatetest

Bergstraat 40, 3078 Kortenbergh

Attestnummer : 20261013-000190.000

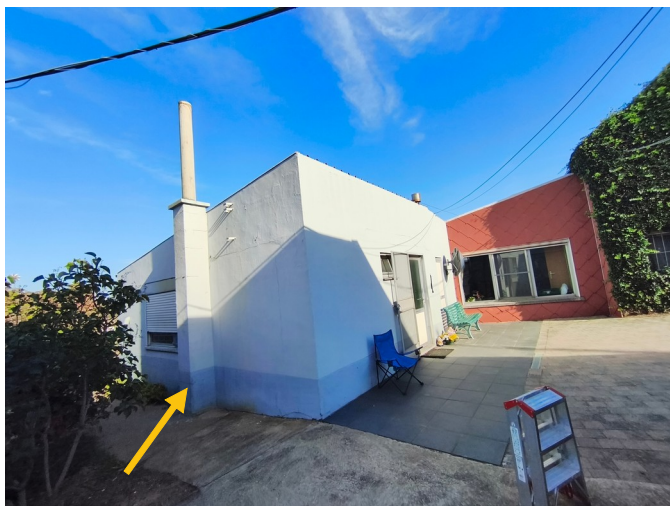
Situeringsfoto

| Opmerking | <p>De platen zijn visueel /auditief als asbestverdacht beschouwd. Er werd geen staalname uitgevoerd wegens kans op breukvlakken.</p> <p>De vermelde oppervlaktes, diktes, gewichten en volumes betreffen een beredeneerde schatting. Er worden geen rechten verleend aan deze oppervlaktes/diktes/volumes.</p> |

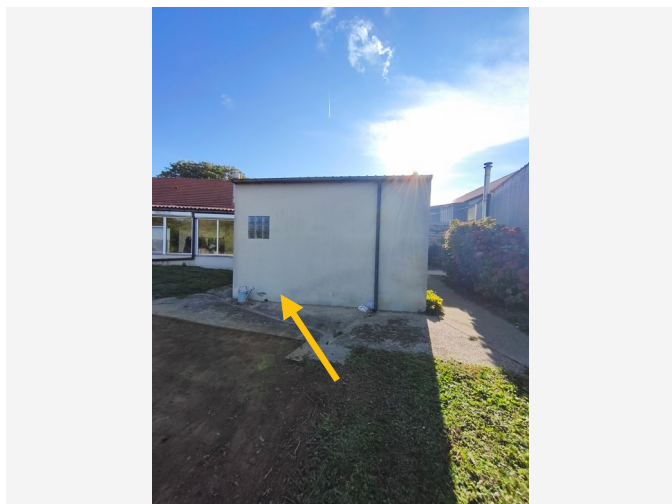
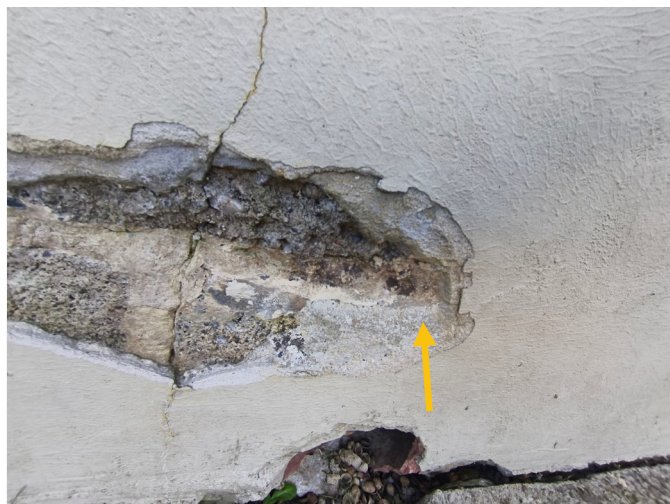
## Fiche 18: Cementering gevels

Geen asbest

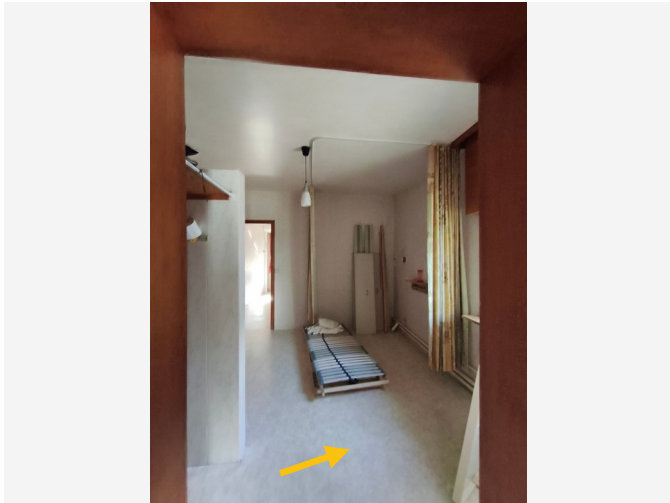
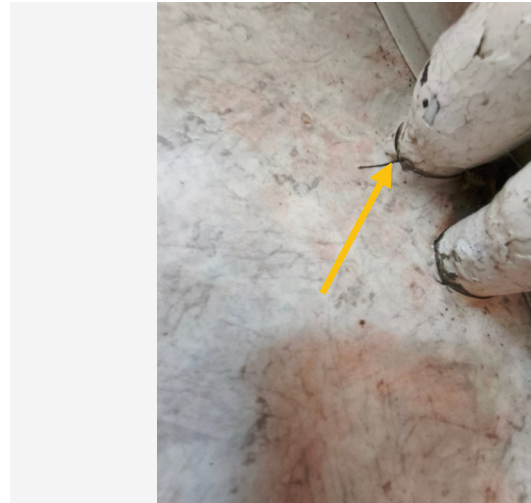
## Fiche 19: Vinylvloer wc en slpk

Geen asbest

| Opmerking | <p>De bovenzijde bestaat uit kunststof (vinyl). De onderzijde van het vloerzeil bestaat uit karton.</p> <p>De vermelde oppervlaktes en volumes betreffen een beredeneerde schatting. Er worden geen rechten verleend aan deze oppervlaktes/volumes. De dikte is een schatting die voorkomt uit de monsterplaatsen en is daarom niet altijd representatief</p> |

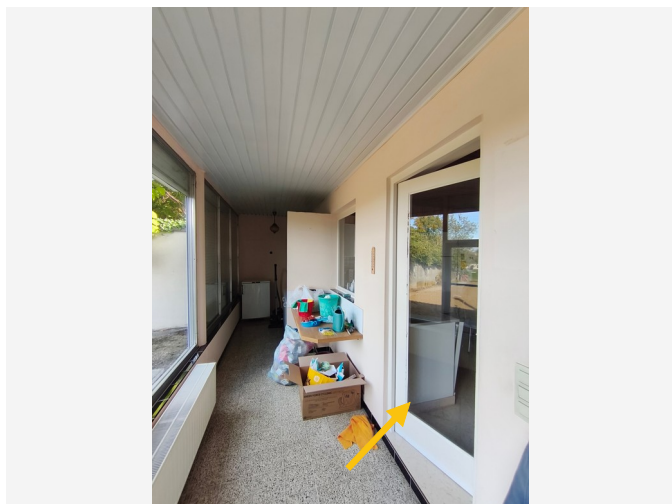
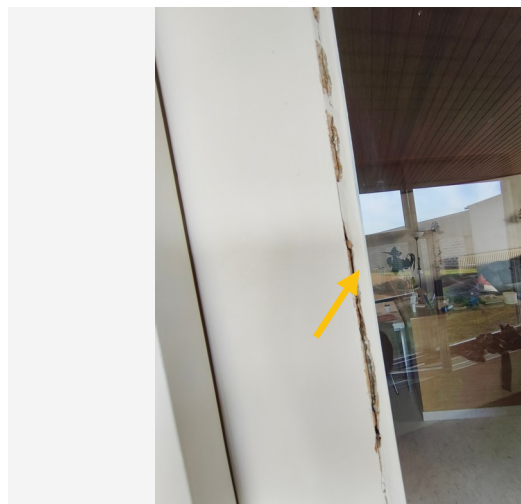
| Opmerking | Notitie hoeveelheden betreft +/- 2 lm Het gewicht en lm is een berekeneerde schatting. Er worden geen rechten verleend aan deze oppervlaktes. De dikte is een schatting die voorkomt uit de monsterplaatsen en is daarom niet altijd representatief. |

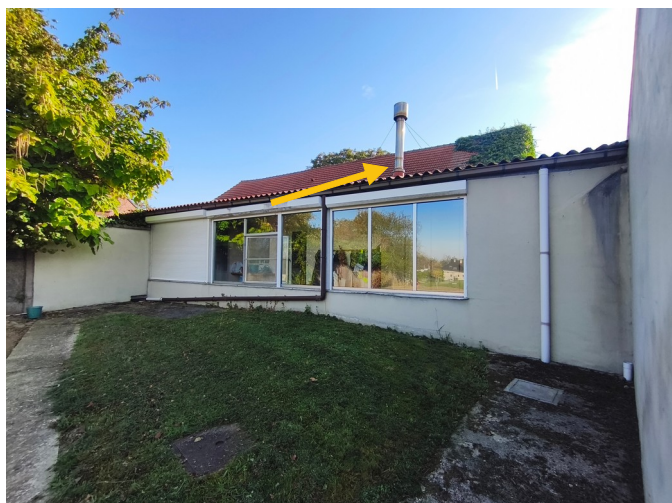
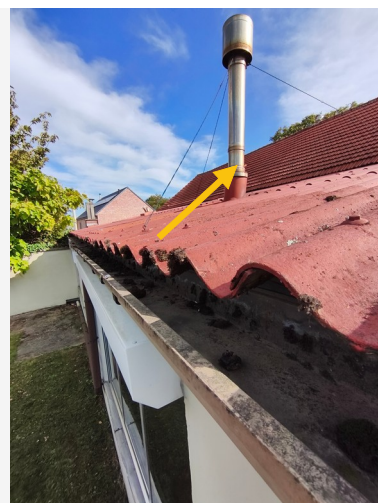
### Fiche 24: Rookgaskanalen (niet verdacht)

| Beschrijving | Notitie | Terug te vinden op plannen |
|---|---|---|
| Fiche 24: Rookgaskanalen (niet verdacht) | rookgaskanalen (niet verdacht) in het inspectie gebied. | Plan 1.8: Dakenplan woning<br>Plan 3.1: Dakenplan magazijn |

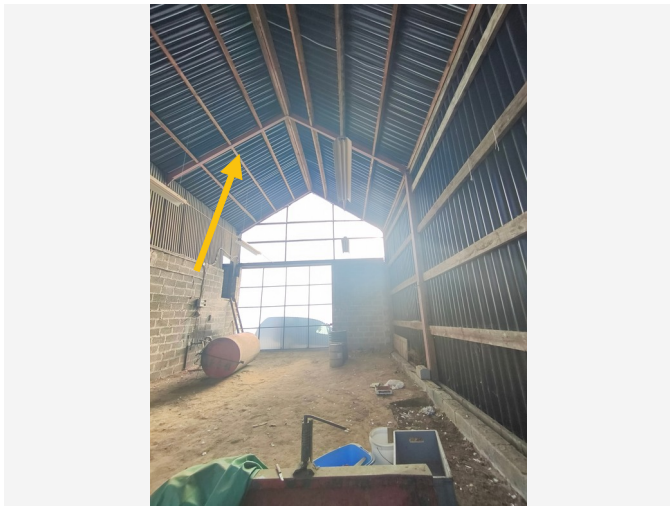
## Fiche 29: Onderdak niet aanwezig loods, magazijn en trap -1

| Beschrijving | Notitie | Terug te vinden op plannen |
|---|---|---|
| Fiche 29: Onderdak niet aanwezig loods, magazijn en trap -1 | Geen onderdak aanwezig | Plan 1.8: Dakenplan woning<br>Plan 2.3: Dakenplan loods<br>Plan 3.1: Dakenplan magazijn |
