# Asbestinventarisatetest

Mersenhovenstraat 40, 3722 Kortesseem

Attestnummer : 20230123-000259.000

**Niet-asbestveilig**

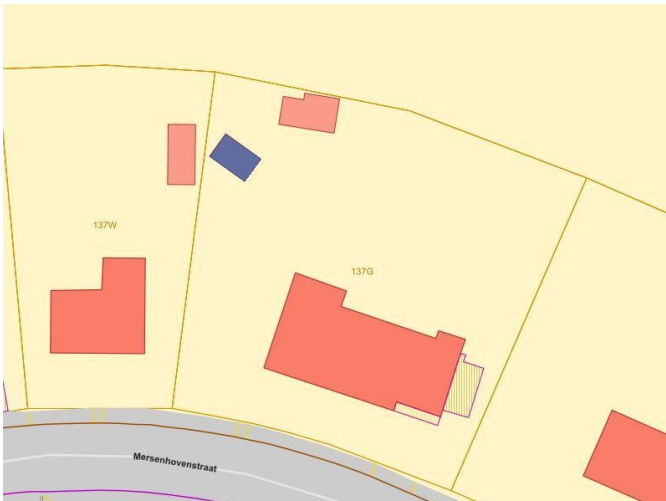
## Zone 2: Tuinhuis 1

- 0 Asbestmaterialen
- 0 Beperkingen
- 0 Uitsluitingen
- 0 Roerende goederen
- 0 Puin, steenslag, (water)bodem
- 0 Adviezen
- 0 Geen asbest

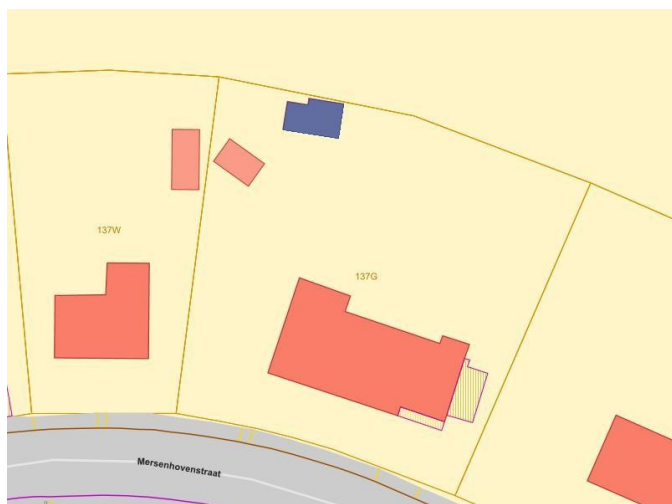
## Zone 3: BBQ

- 0 Asbestmaterialen
- 0 Beperkingen
- 0 Uitsluitingen
- 0 Roerende goederen
- 0 Puin, steenslag, (water)bodem
- 0 Adviezen
- 1 **Geen asbest**

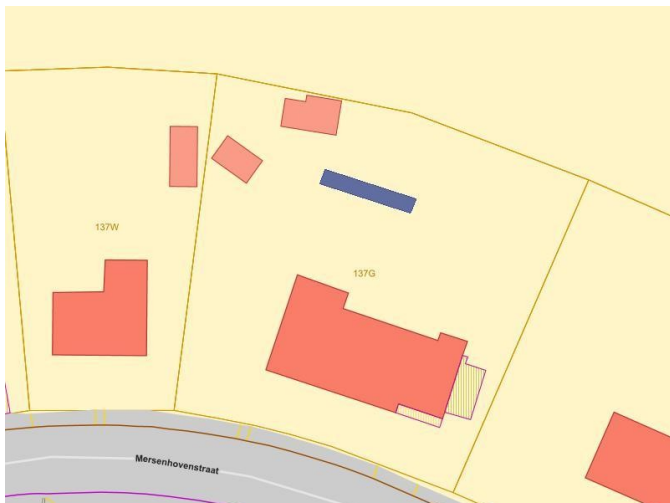
## Zone 4: Constructie 1

- 0 Asbestmaterialen
- 0 Beperkingen
- 0 Uitsluitingen
- 0 Roerende goederen
- 0 Puin, steenslag, (water)bodem
- 0 Adviezen
- 1 Geen asbest**

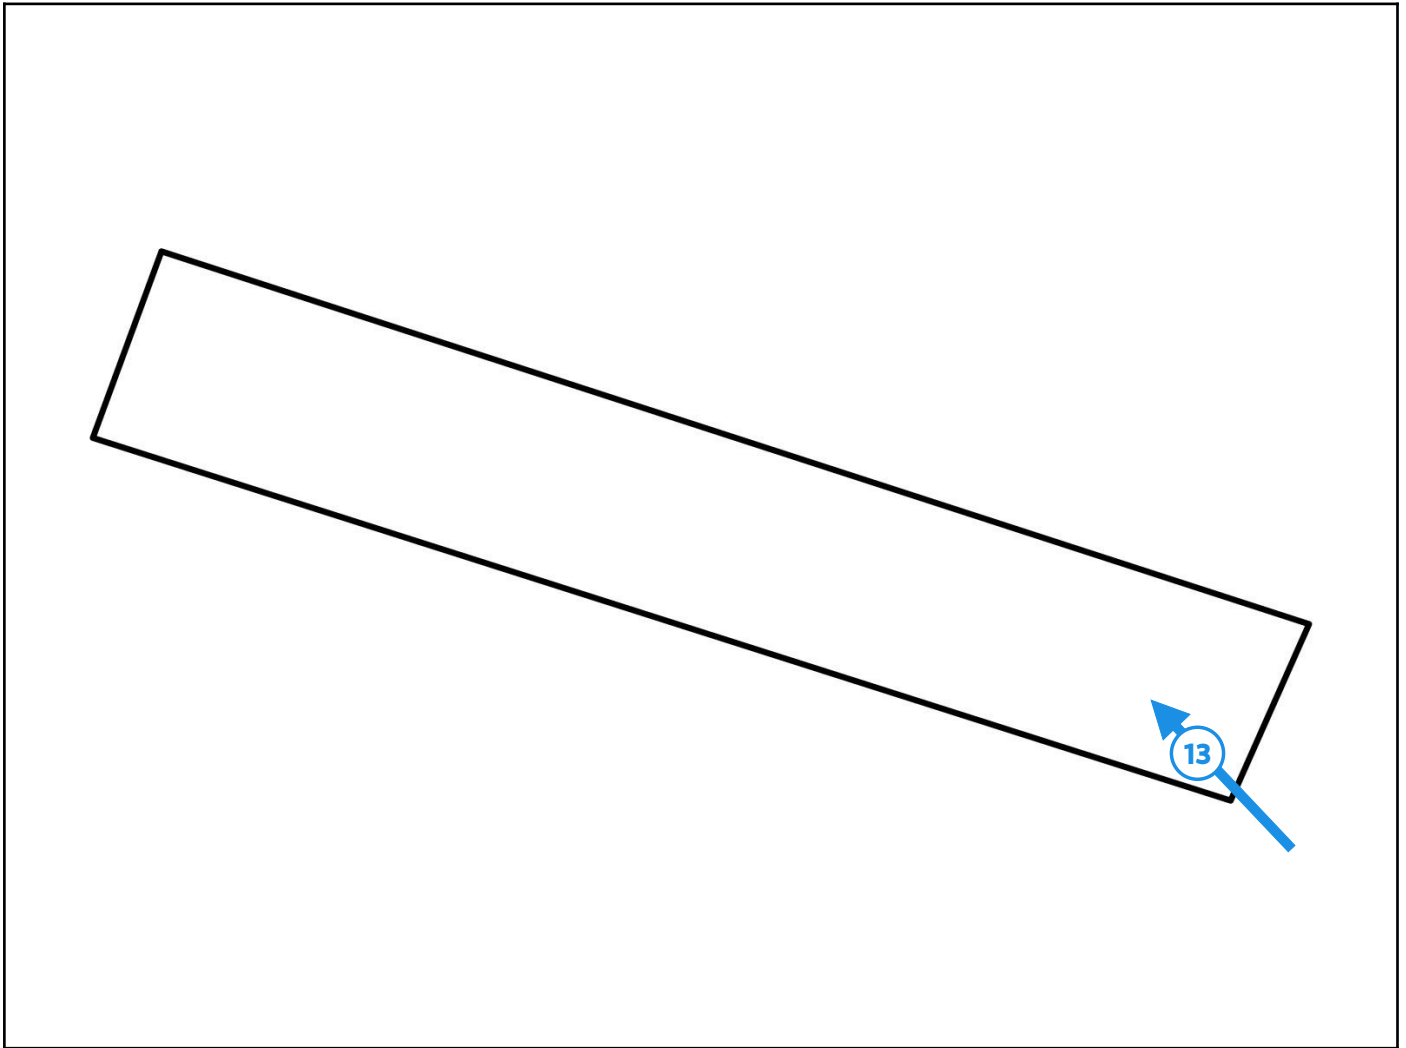
## Plan 4.1: Constructie 1 plan

| Beschrijving | Type | Actie |
|---|---|---|
| 13. Fiche A8: Bitumen golfplaten | Geen asbest | - |

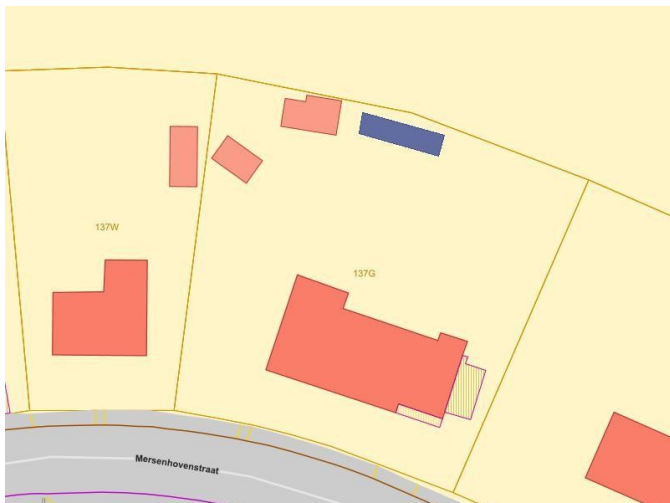
## Zone 5: Tuinhuis 2

- 0 Asbestmaterialen
- 0 Beperkingen
- 0 Uitsluitingen
- 0 Roerende goederen
- 0 Puin, steenslag, (water)bodem
- 0 Adviezen
- 0 Geen asbest
