# Asbestinventarisatetest

Oogststraat 41, 9032 Gent

Attestnummer : 20230302-000329.000

Uitgegeven op : 02.03.2023

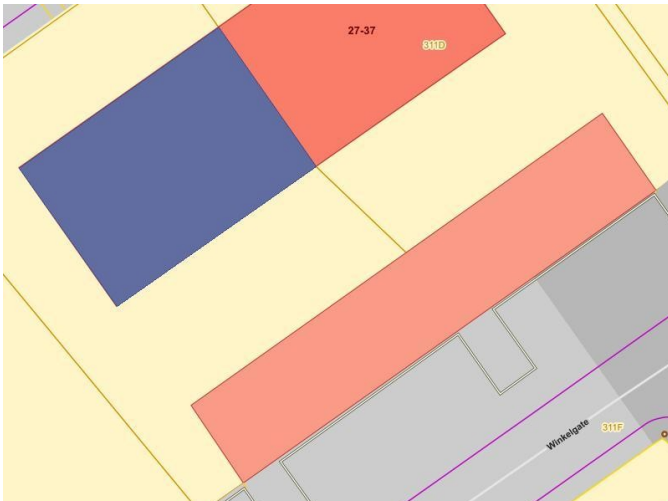
## Zone 1: Hoofdgebouw

- 0 Asbestmaterialen
- 0 Beperkingen
- 0 Uitsluitingen
- 0 Roerende goederen
- 0 Puin, steenslag, (water)bodem
- 4 Adviezen
- 2 Geen asbest

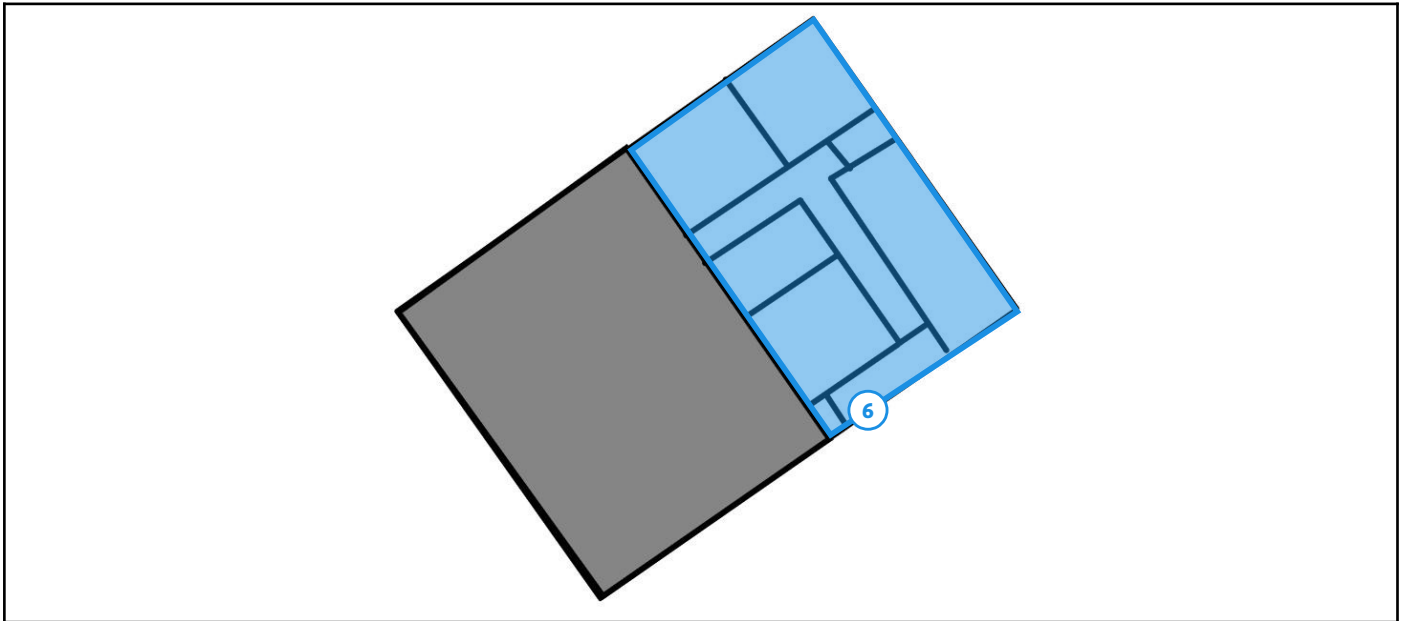
## Plan 1.1: Plan appartement 49

| Beschrijving | Type | Actie |
|---|---|---|
| 6. Pleisterwerk muur | Geen asbest | - |

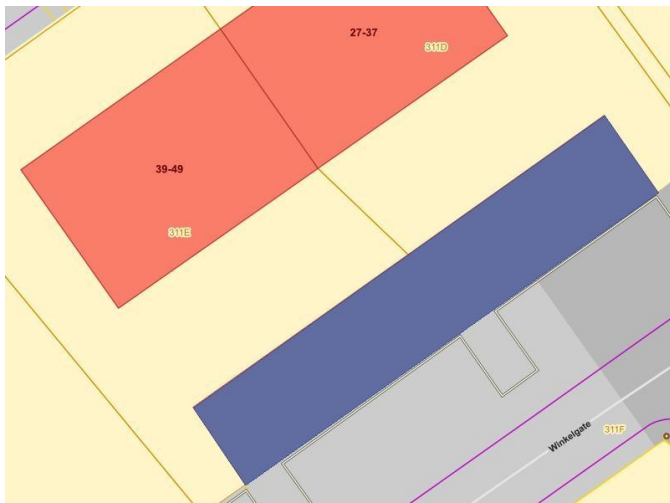
## Zone 2: Bijgebouw

### 1 Asbestmateriaal
