# Asbestinventarisatetest

Laarhofstraat 113, 2627 Schelle

Attestnummer : 20230327-000598.000

Uitgegeven op : 27.03.2023

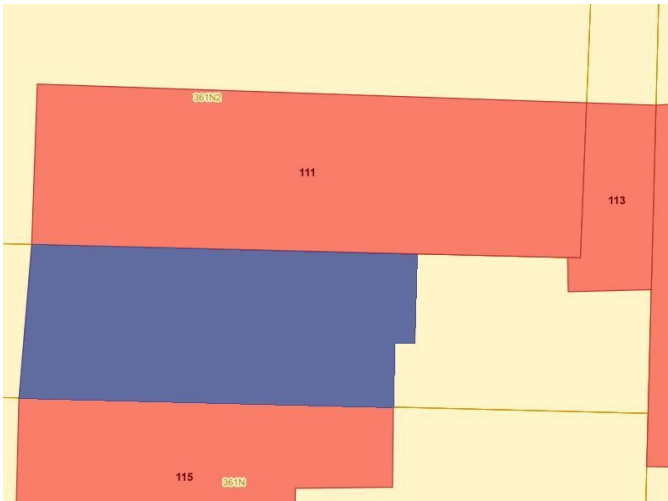
## Zone 1: Hoofdgebouw

Tijdens de inspectie vastgesteld:

**1 Asbestmateriaal**

**3 Geen asbest**

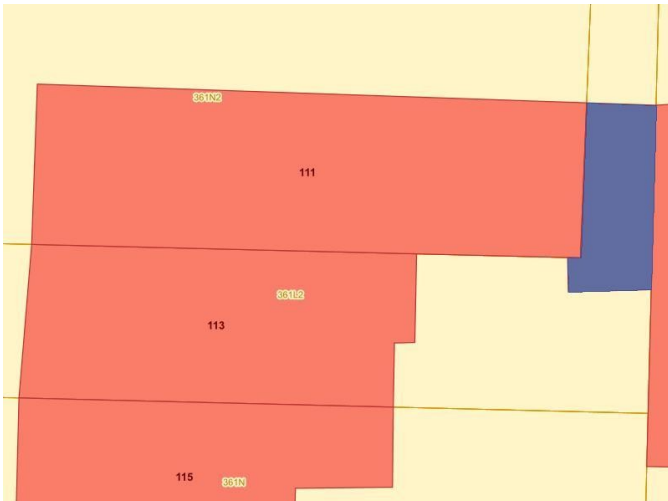
## Zone 2: Hoofdgebouw

Tijdens de inspectie vastgesteld:

- 0 Asbestmaterialen
- 2 Beperkingen
- 0 Uitsluitingen
- 0 Roerende goederen
- 0 Puin, steenslag, (water)bodem
- 1 Adviezen
- 1 Geen asbest
