# Asbestinventarisatetest

Oude Leuvense baan 6, 3080 Tervuren

Attestnummer : 20230211-000300.000

**Niet-asbestveilig**

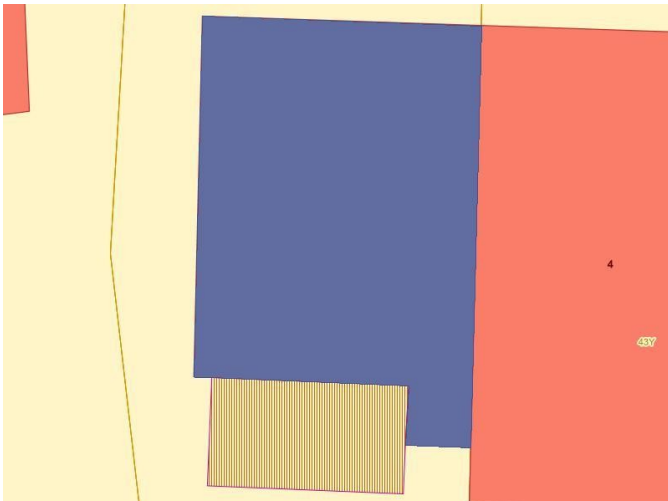
## Zone 1: Hoofdgebouw

- 4 Asbestmaterialen**
- 0 Beperkingen
- 0 Uitsluitingen
- 0 Roerende goederen
- 0 Puin, steenslag, (water)bodem
- 0 Adviezen
- 0 Geen asbest

| Beschrijving | Type | Actie |
|---|---|---|
| 1. 4. Leien dak | Asbestmateriaal | <a href="#">Verwijderen</a> |

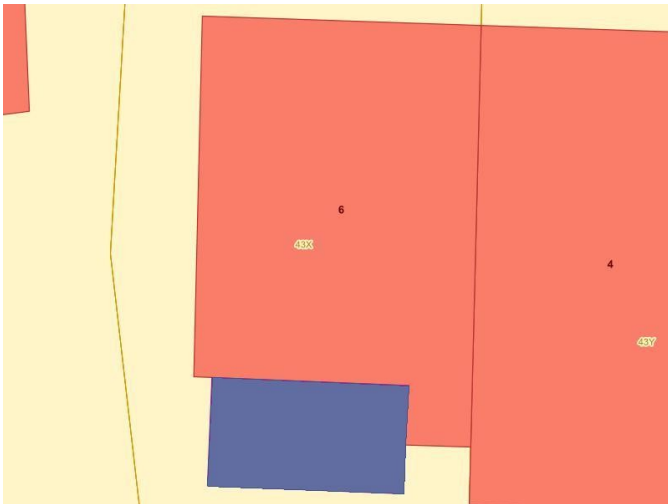
## Zone 2: Zichtbare onderkeldering

- 0 Asbestmaterialen
- 0 Beperkingen
- 0 Uitsluitingen
- 0 Roerende goederen
- 0 Puin, steenslag, (water)bodem
- 0 Adviezen
- 0 Geen asbest
