# Asbestinventarisatetest

Hilda Ramstraat 44, 2600 Antwerpen

Attestnummer : 20230501-000211.000

**Niet-asbestveilig**

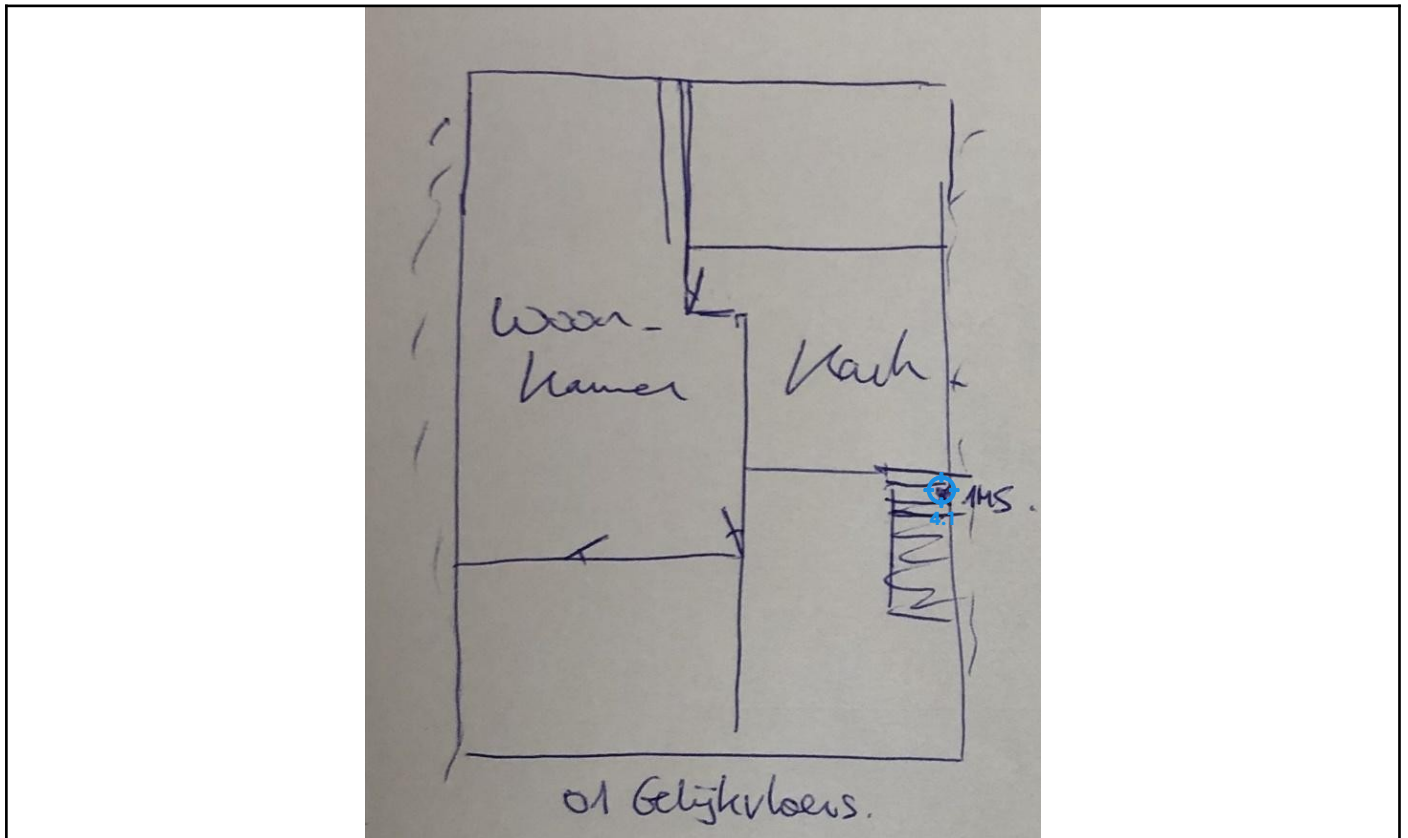
## Plan 1.1: schets 01 Gelijkvloers

| Beschrijving | Type | Actie |
|---|---|---|
| 4.1 Code: 1 MS Pleister | Mengmonster | - |

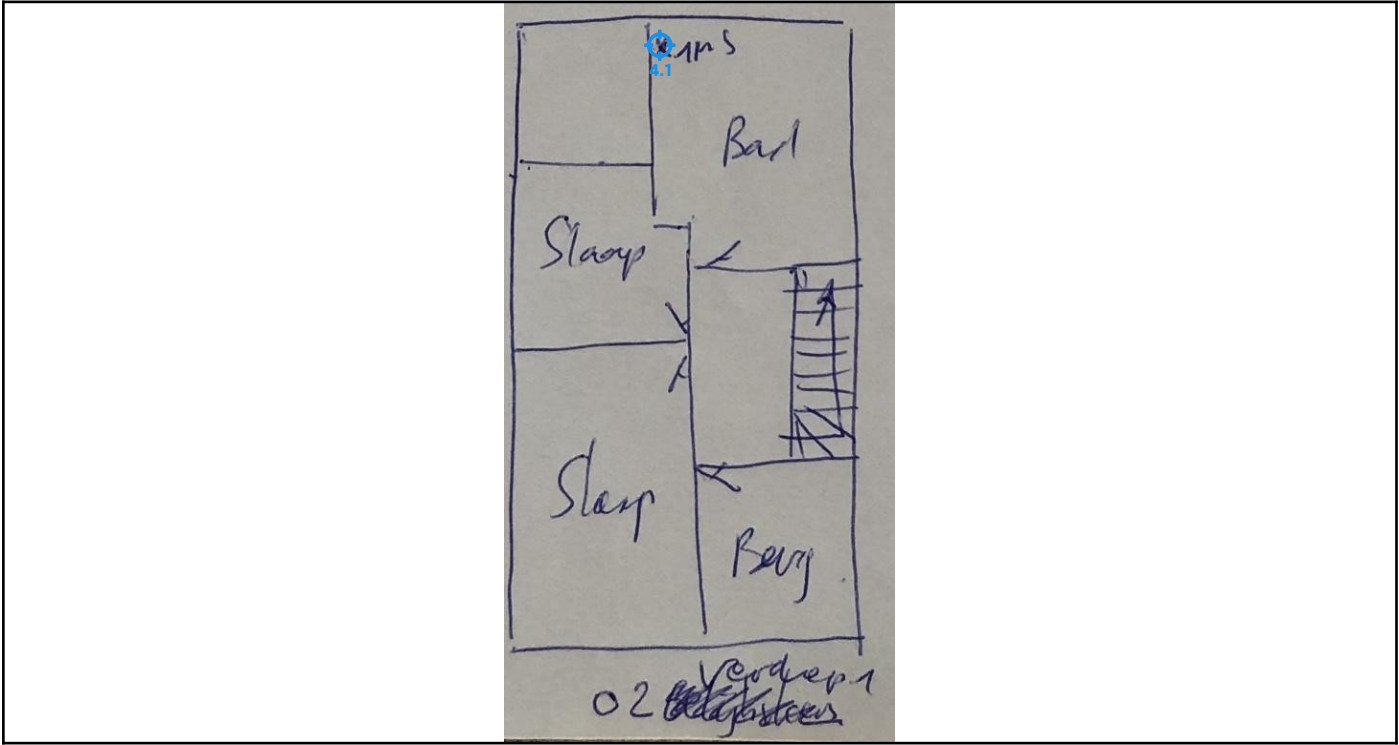
# Plan 1.2: schets 02 Verdieping1

| Beschrijving | Type | Actie |
|---|---|---|
| 4.1 Code: 1 I MS I Pleister | Mengmonster | - |
