# Asbestinventarisatetest

Katseistraat 16, 3890 Gingelom

Attestnummer : 20230130-000526.000

**Niet-asbestveilig**

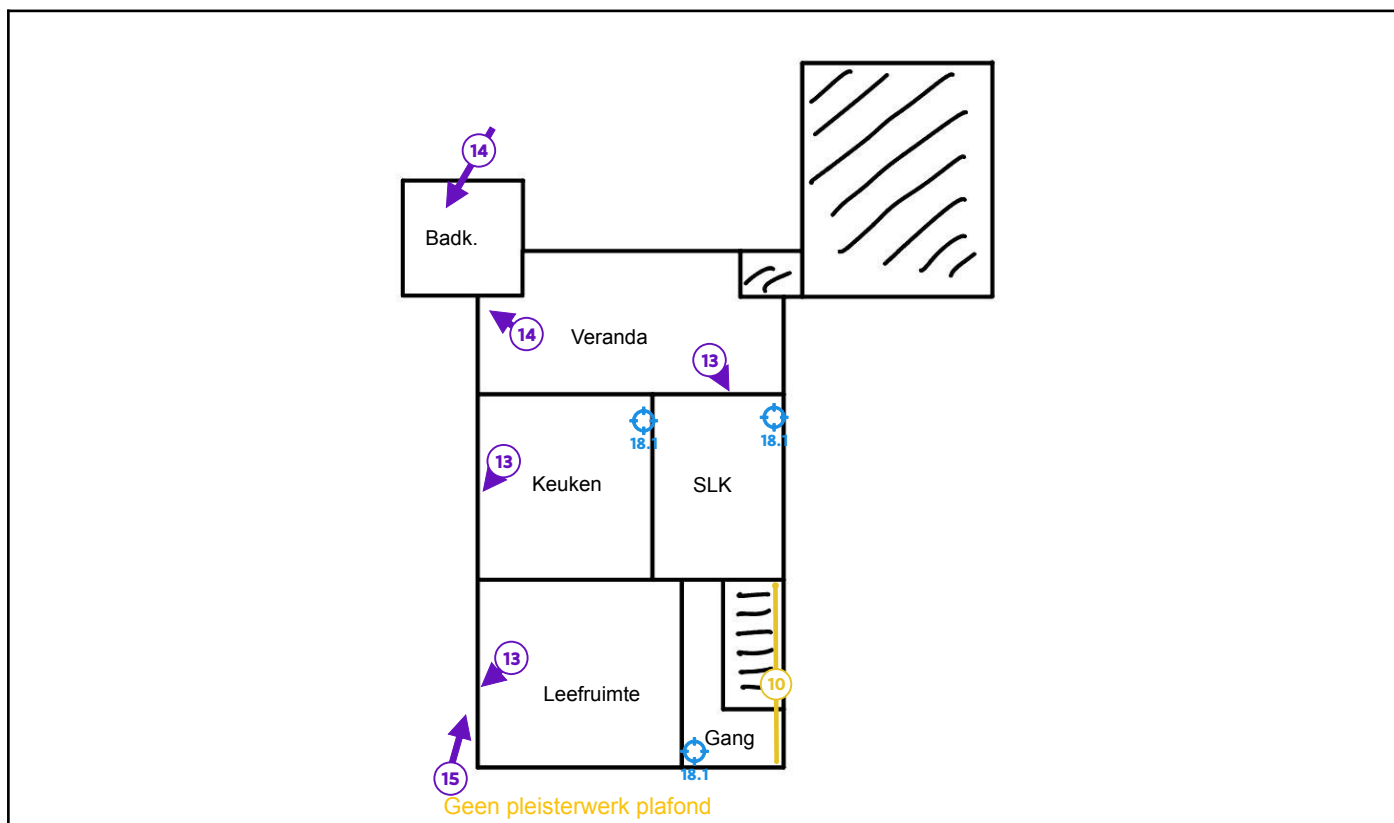
## Plan 1.2: GV

| Beschrijving | Type | Actie |
|---|---|---|
| 10. cementplaat binnenwand gang | Asbestmateriaal | Zorgvuldig beheren |

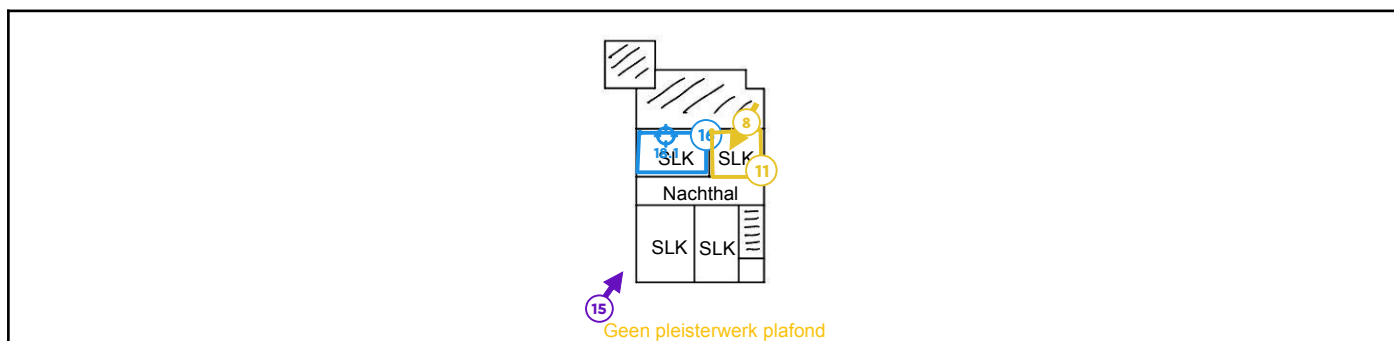
## Plan 1.3: GV+1

| Beschrijving | Type | Actie |
|---|---|---|
| 8. Zwarte lijm vloerzeil kleine kamer | Asbestmateriaal | Zorgvuldig beheren |
| 11. Vloerzeil kleine kamer achtergevel | Asbestmateriaal | Zorgvuldig beheren |

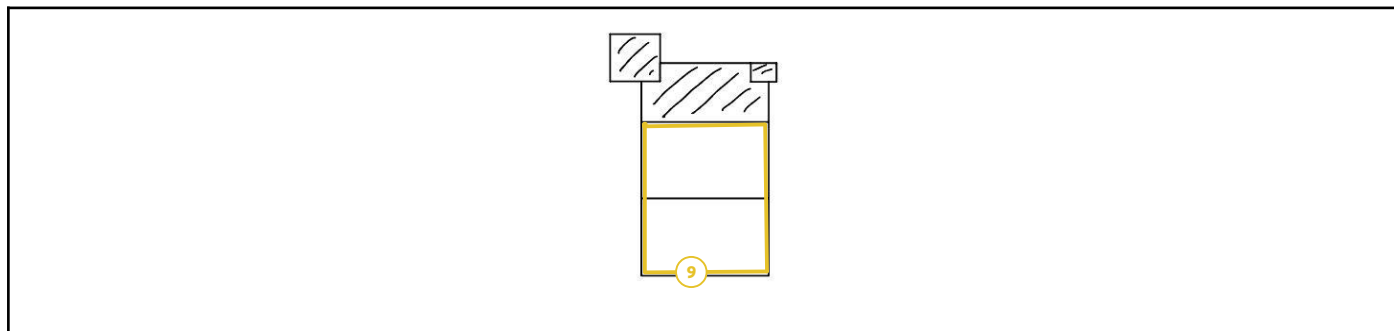
## Plan 1.4: Zolder

| Beschrijving | Type | Actie |
|---|---|---|
| 9. Onderdak in menuiserite platen | Asbestmateriaal | Zorgvuldig beheren |

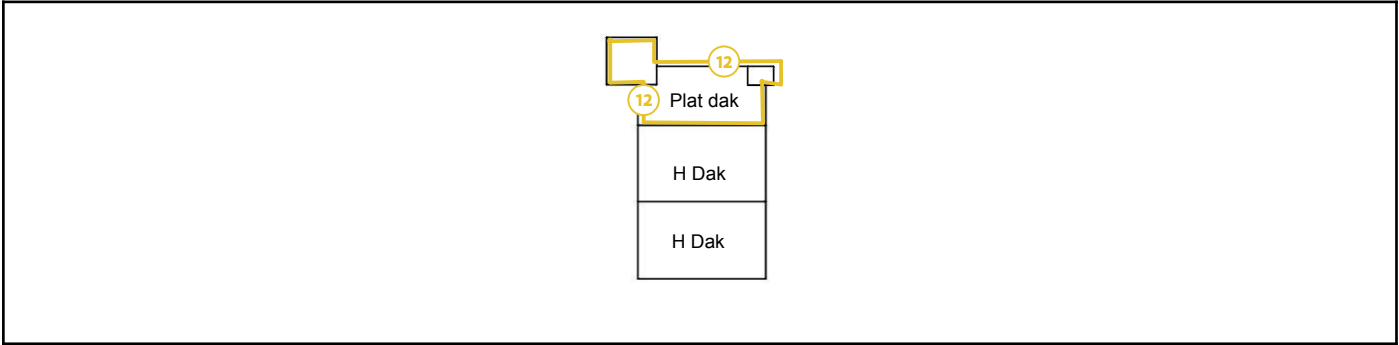
# Plan 1.5: Dak

| Beschrijving | Type | Actie |
|---|---|---|
| 12. Roofing plat dak | Asbestmateriaal | Zorgvuldig beheren |

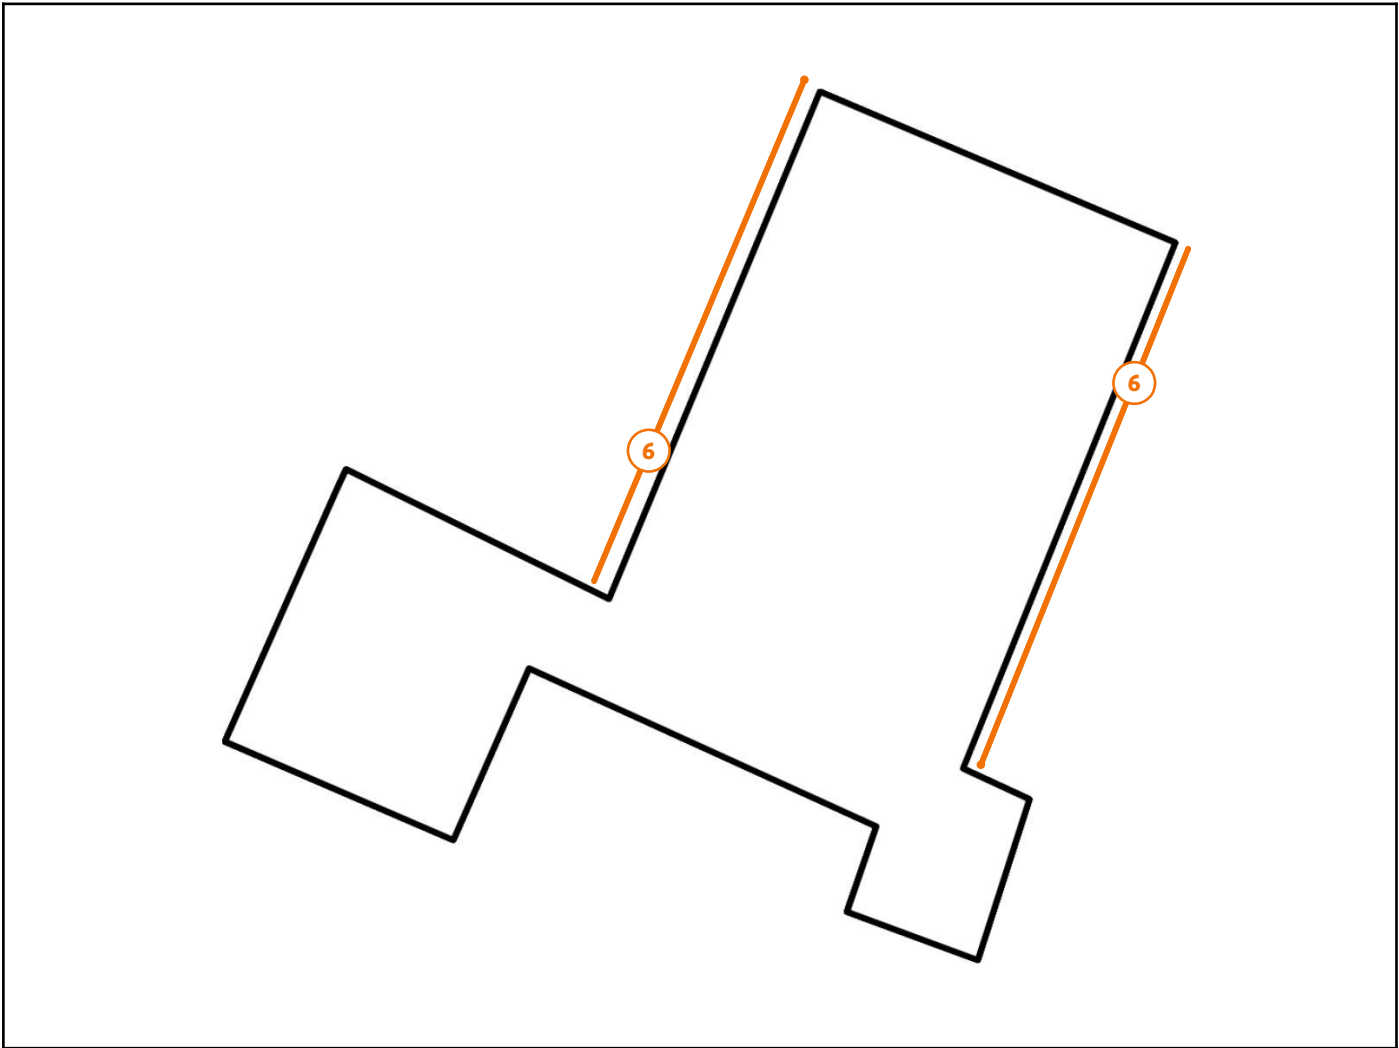
# Plan 1.6: Hoofdgebouw plan

| Beschrijving | Type | Actie |
|---|---|---|
| 6. Gevelleien links + rechts van de woning | Asbestmateriaal | Verwijderen |

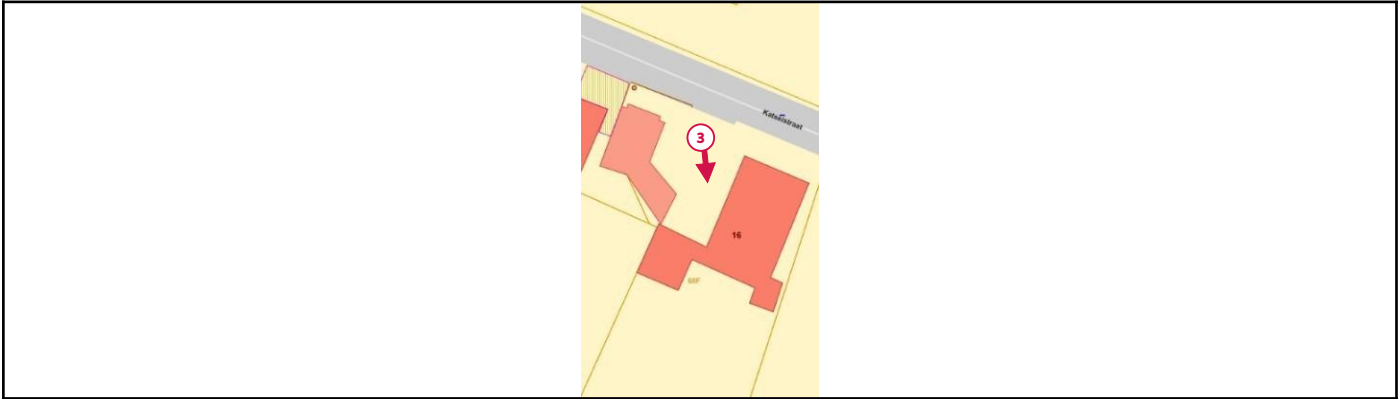
# Plan 1.7: Plattegrond

| Beschrijving | Type | Actie |
|---|---|---|
| 3. Buis in asbestcement | Asbestmateriaal | Dringend verwijderen |

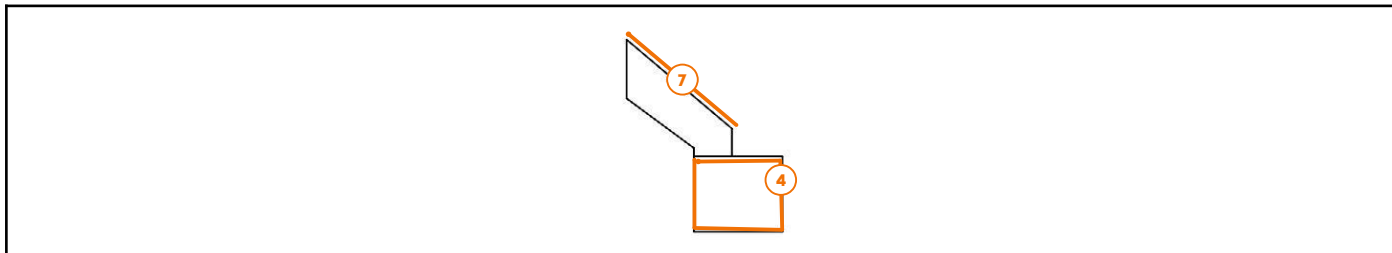
## Plan 3.1: Bijgebouw

| Beschrijving | Type | Actie |
|---|---|---|
| 7. Menuiserie platen achterkant stalling | Asbestmateriaal | Verwijderen |

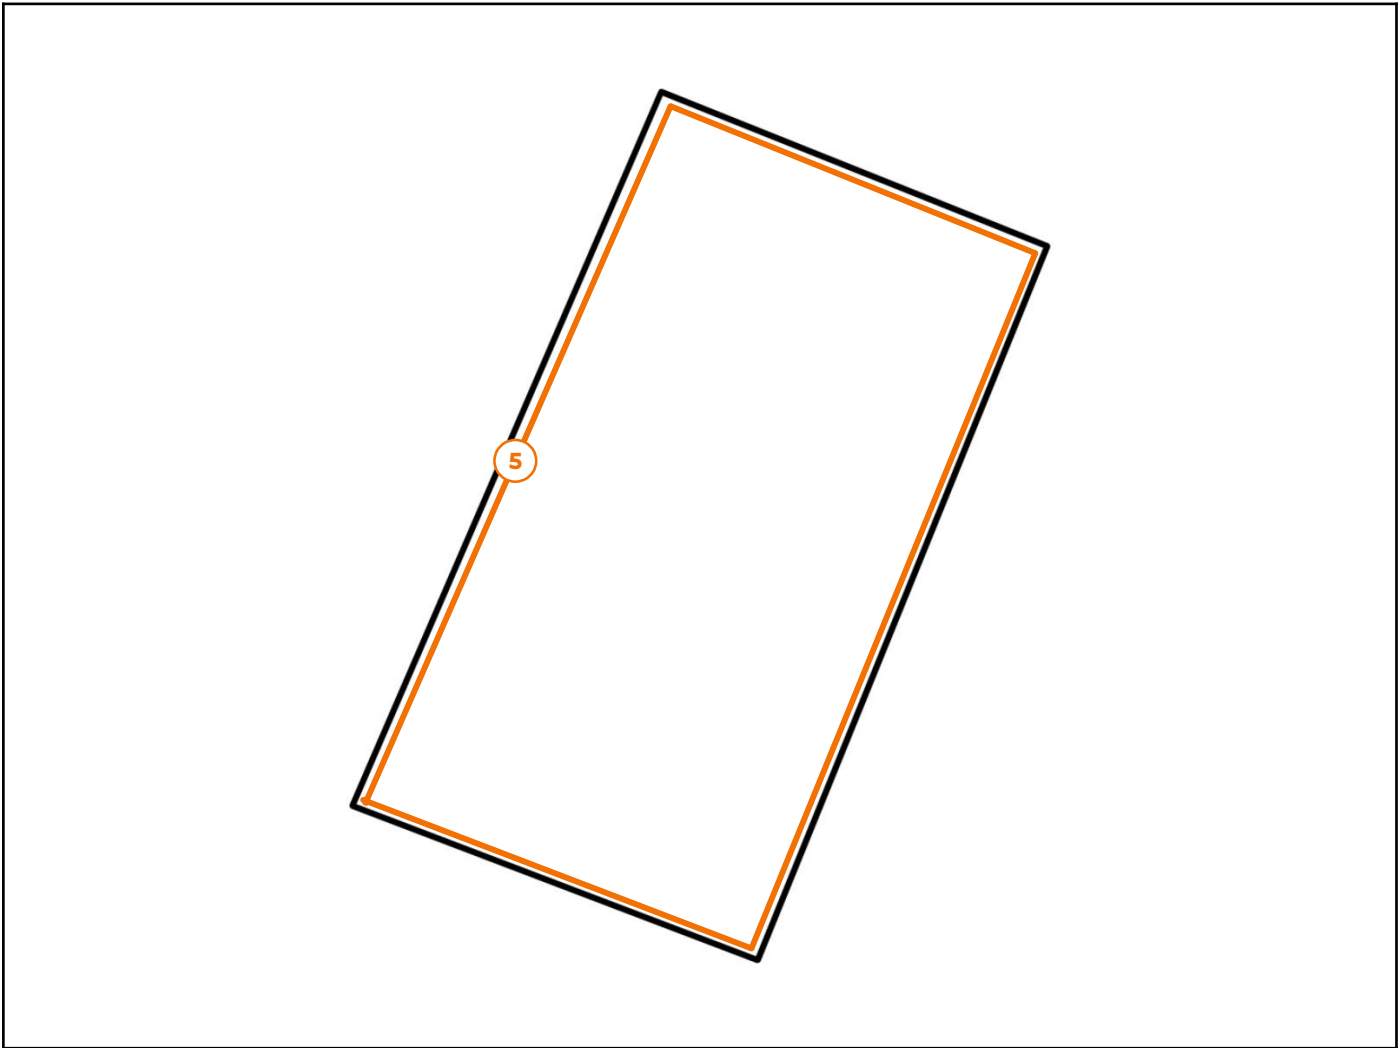
# Plan 4.1: Kippenhok plan

| Beschrijving | Type | Actie |
|---|---|---|
| 5. Golfplaten dak kippenhok | Asbestmateriaal | Verwijderen |

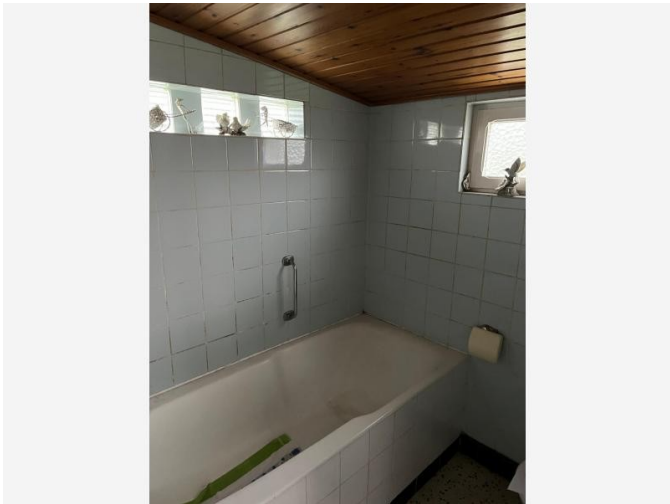
## Fiche 14: Tegellijm badkamer / veranda / Bijkeuken bouw B

Advies

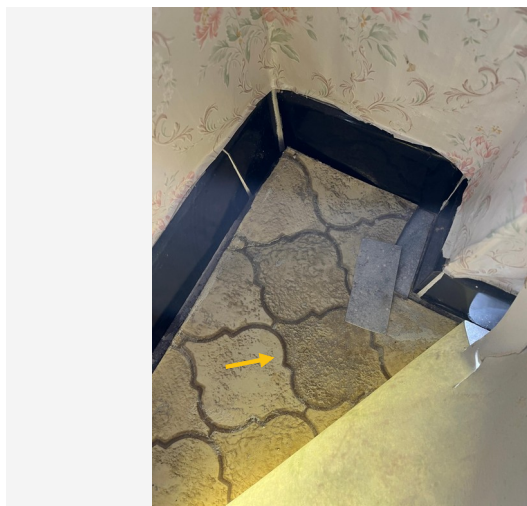
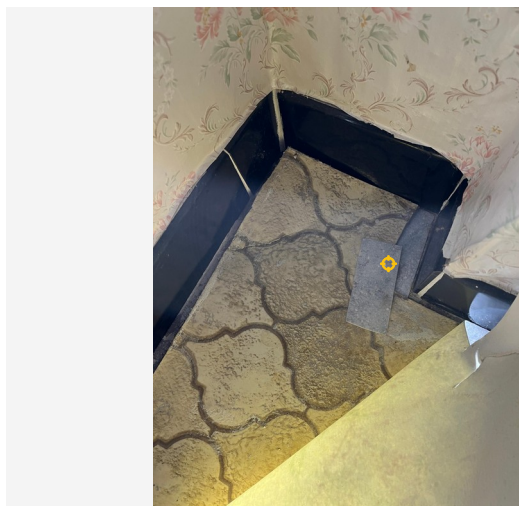
## Fiche 16: Vloerzeil grote kamer achtergevel

Geen asbest

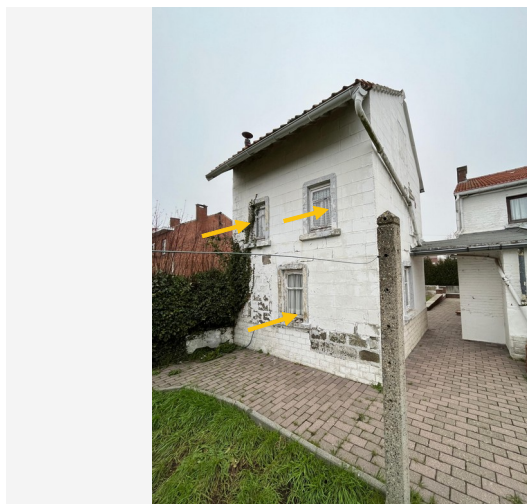
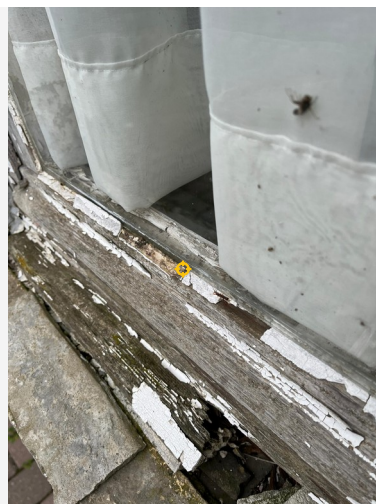
## Fiche 17: Mastiek vensters gebouw B

Geen asbest
