# Asbestinventarisatetest

Broekhofstraat 8, 3400 Landen

Attestnummer : 20230514-000003.000

Uitgegeven op : 14.05.2023

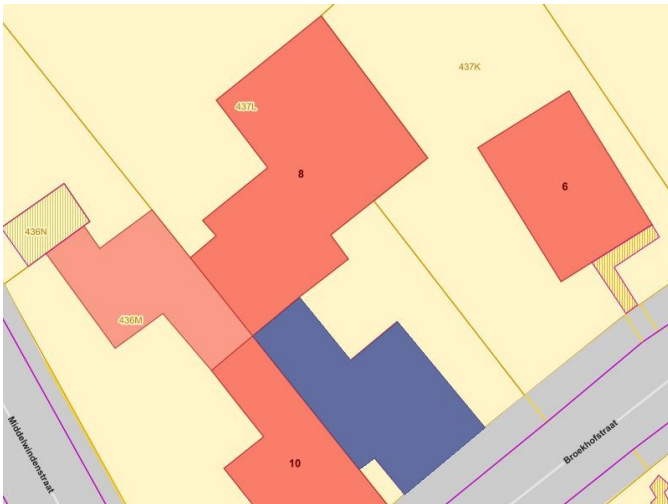
## Zone 1: Hoofdgebouw

- 1 Asbestmateriaal**
- 0 Beperking
- 0 Uitsluiting
- 0 Roerend goed
- 0 Puin, steenslag, (water)bodem
- 0 Advies
- 1 Geen asbest**

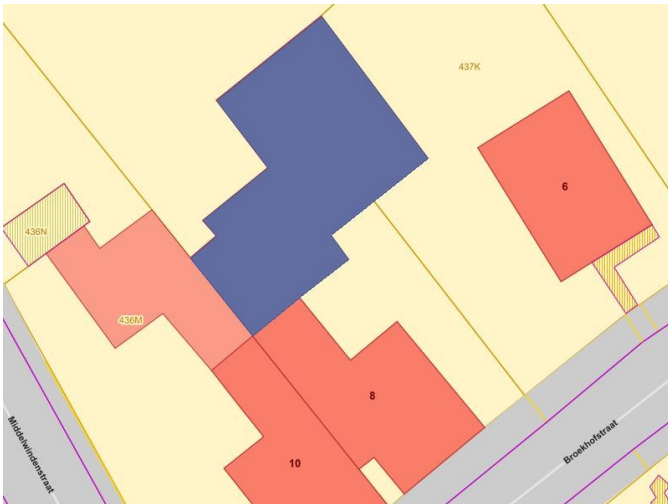
## Zone 2: Hoofdgebouw

### 2 Asbestmaterialen
