Asbestinventarisatetest

Tijmstraat 17, 9120 Beveren

Attestnummer : 20230503-000619.000

Uitgegeven op : 03.05.2023

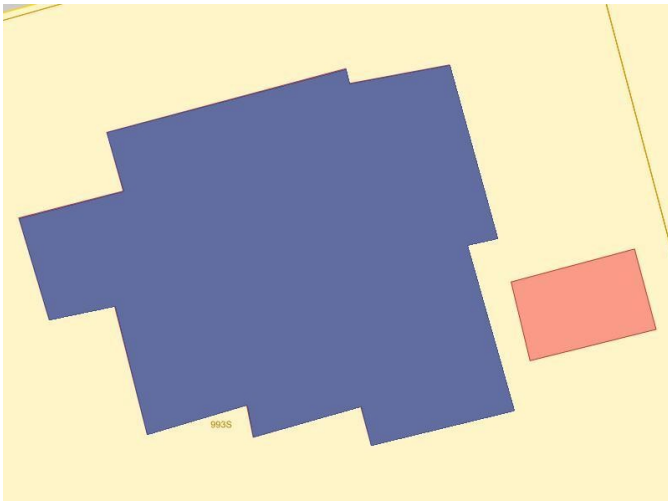
Zone 1: Hoofdgebouw

- 0 Asbestmaterialen
- 0 Beperkingen
- 0 Uitsluitingen
- 0 Roerende goederen
- 0 Puin, steenslag, (water)bodem
- 5 Adviezen**
- 1 Geen asbest**

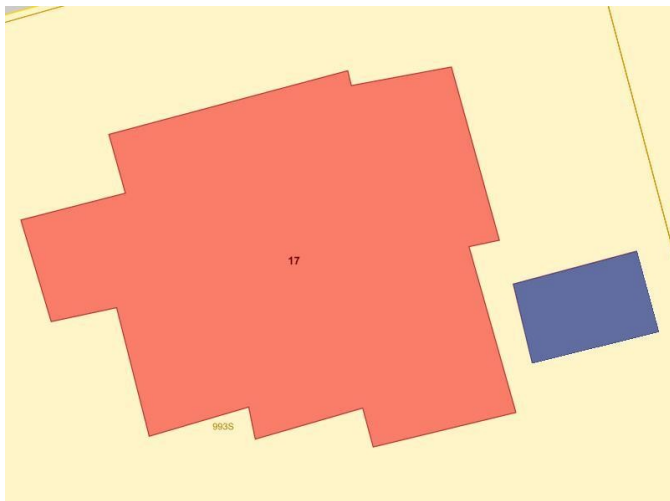
Zone 2: Tuinhuis

- 0 Asbestmaterialen
- 0 Beperkingen
- 0 Uitsluitingen
- 0 Roerende goederen
- 0 Puin, steenslag, (water)bodem
- 1 Adviezen**
- 0 Geen asbest

Beschrijving	Type	Actie
5. Tuinhuis	Advies	-
