Asbestinventarisatetest

H. De Keersmaekerlaan 31, 1780 Wemmel

Attestnummer : 20230727-000455.001

Uitgegeven op : 27.07.2023

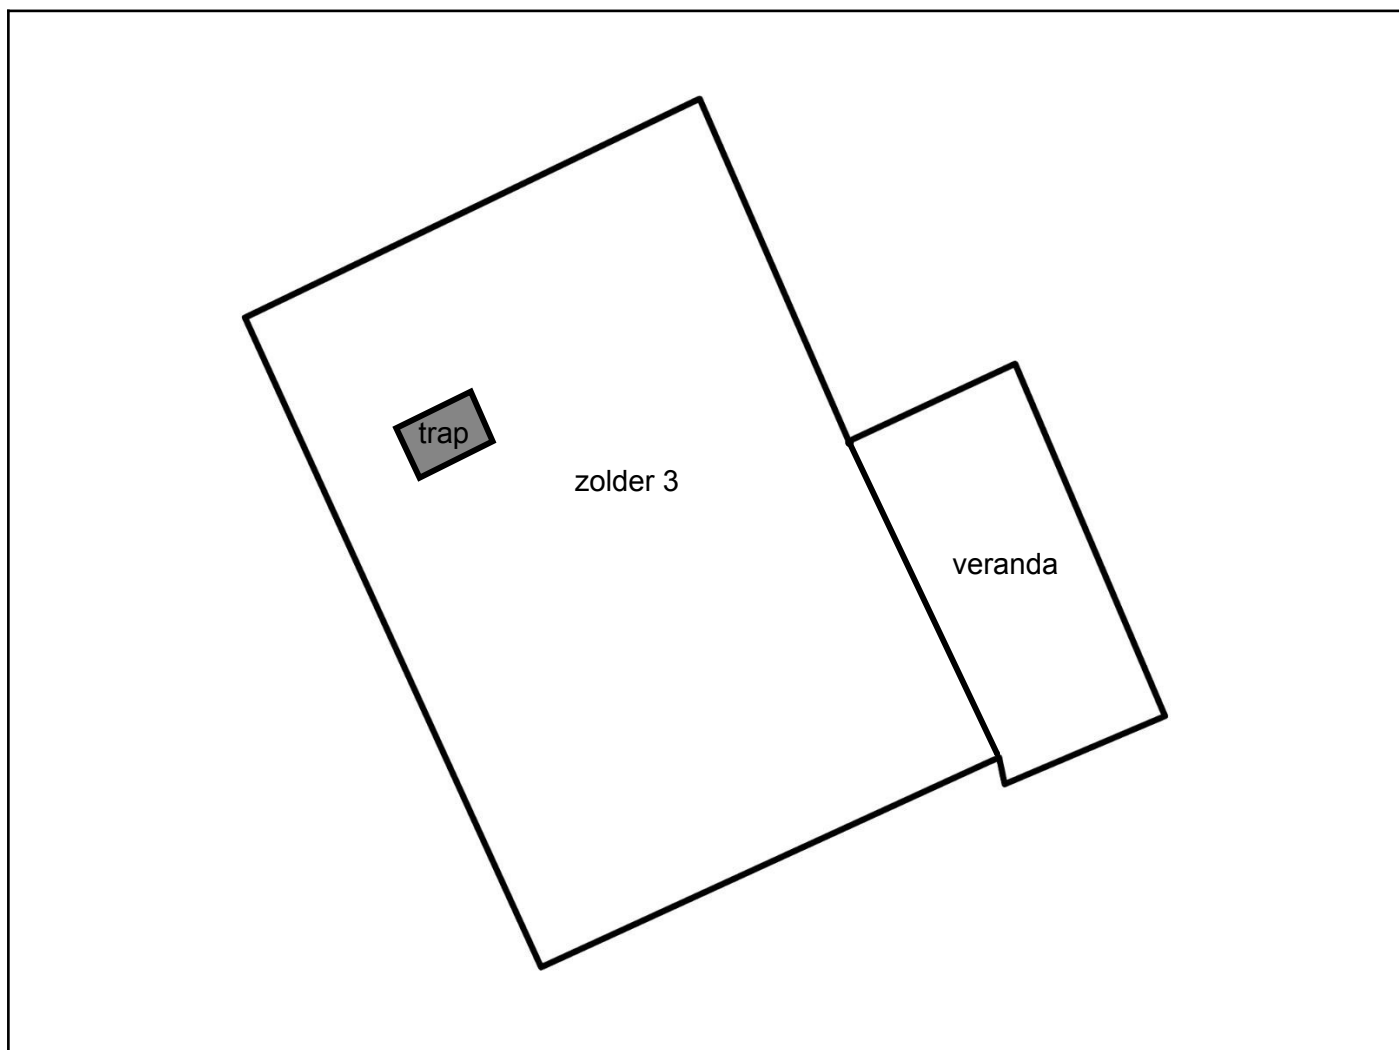
Plan 1.4: Zolder

1. Mastiek buitenschrijnwerk - woning	Asbestmateriaal	Zorgvuldig beheren
6. Pleisterwerk muren - woning	Geen asbest	-
7. Cementering - woning_CV/zolder	Geen asbest	-
7.1 Code: MM03 Cementering Binnen	Mengmonster	-
