# Asbestinventarisatetest

Heilige-Geeststraat 19/1, 2500 Lier

Attestnummer : 20230801-000311.000

Uitgegeven op : 01.08.2023

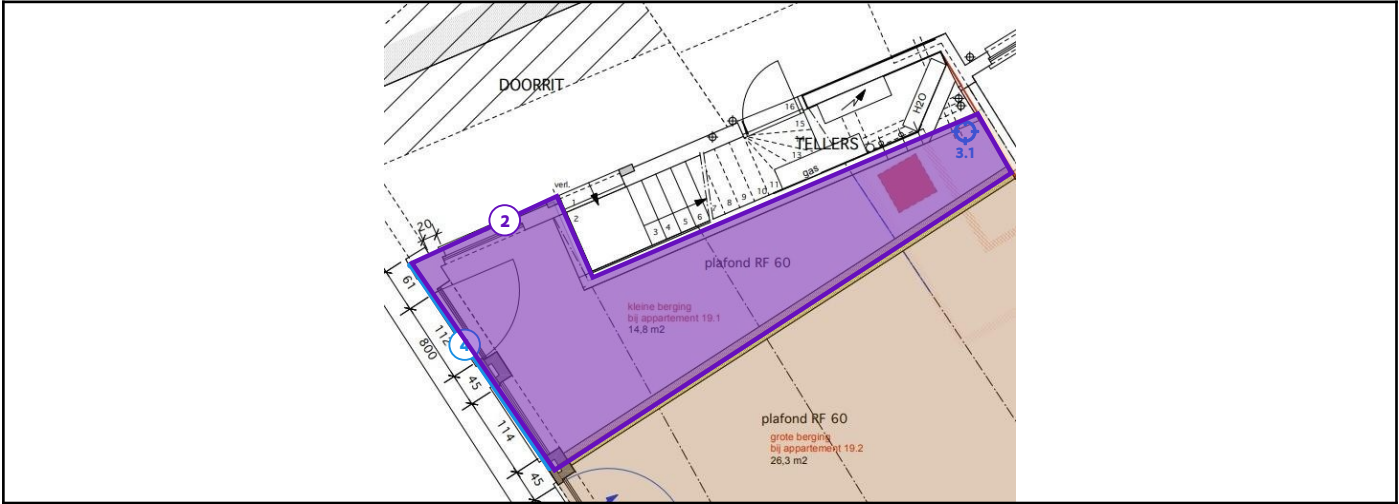
# Plan 1.1: Berging gelijkvloers plan

| Beschrijving | Type | Actie |
|---|---|---|
| 2. Plaatmateriaal plafonds | Advies | - |
| 3. Pleisterwerk muren | Geen asbest | - |
| 4. Crepi gevel | Geen asbest | - |

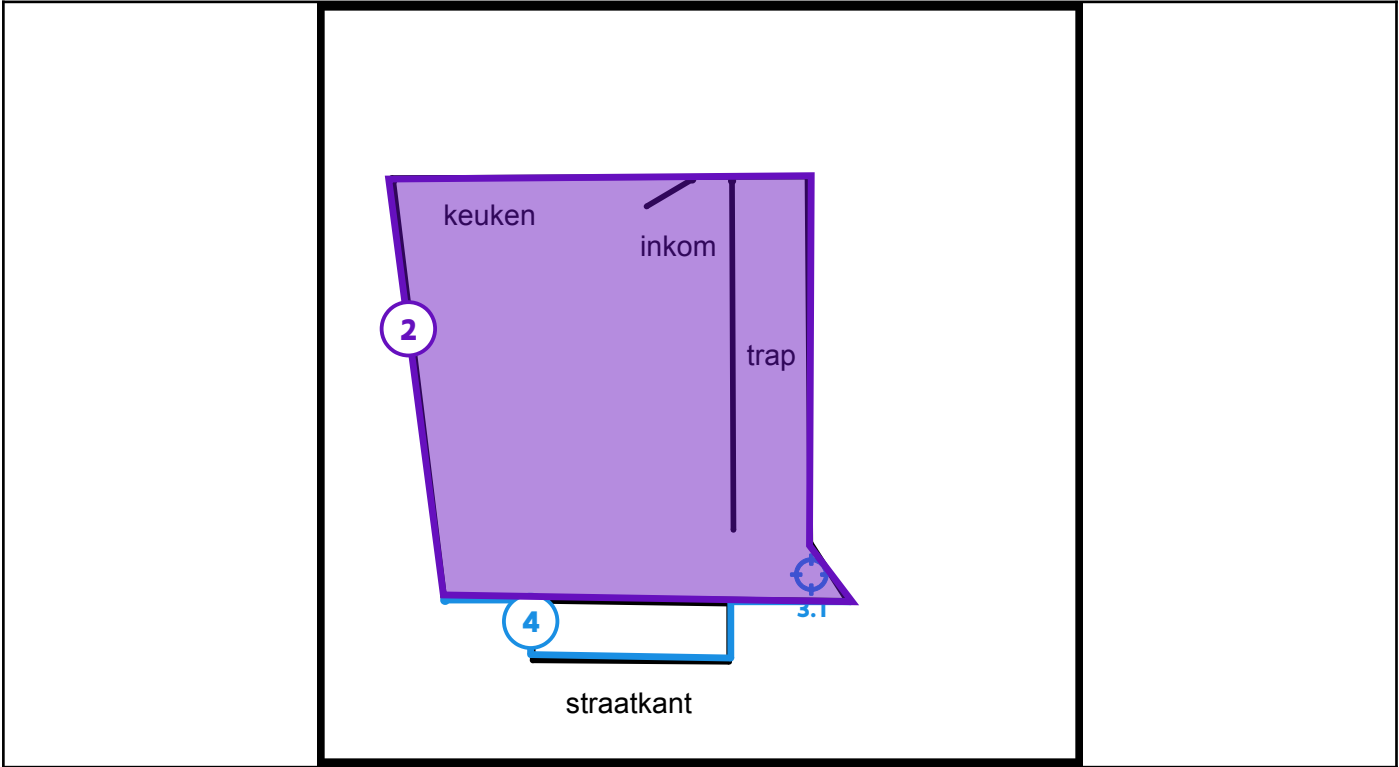
# Plan 1.2: Verdieping plan

| Beschrijving | Type | Actie |
|---|---|---|
| 2. Plaatmateriaal plafonds | Advies | - |
| 3. Pleisterwerk muren | Geen asbest | - |
| 4. Crepi gevel | Geen asbest | - |

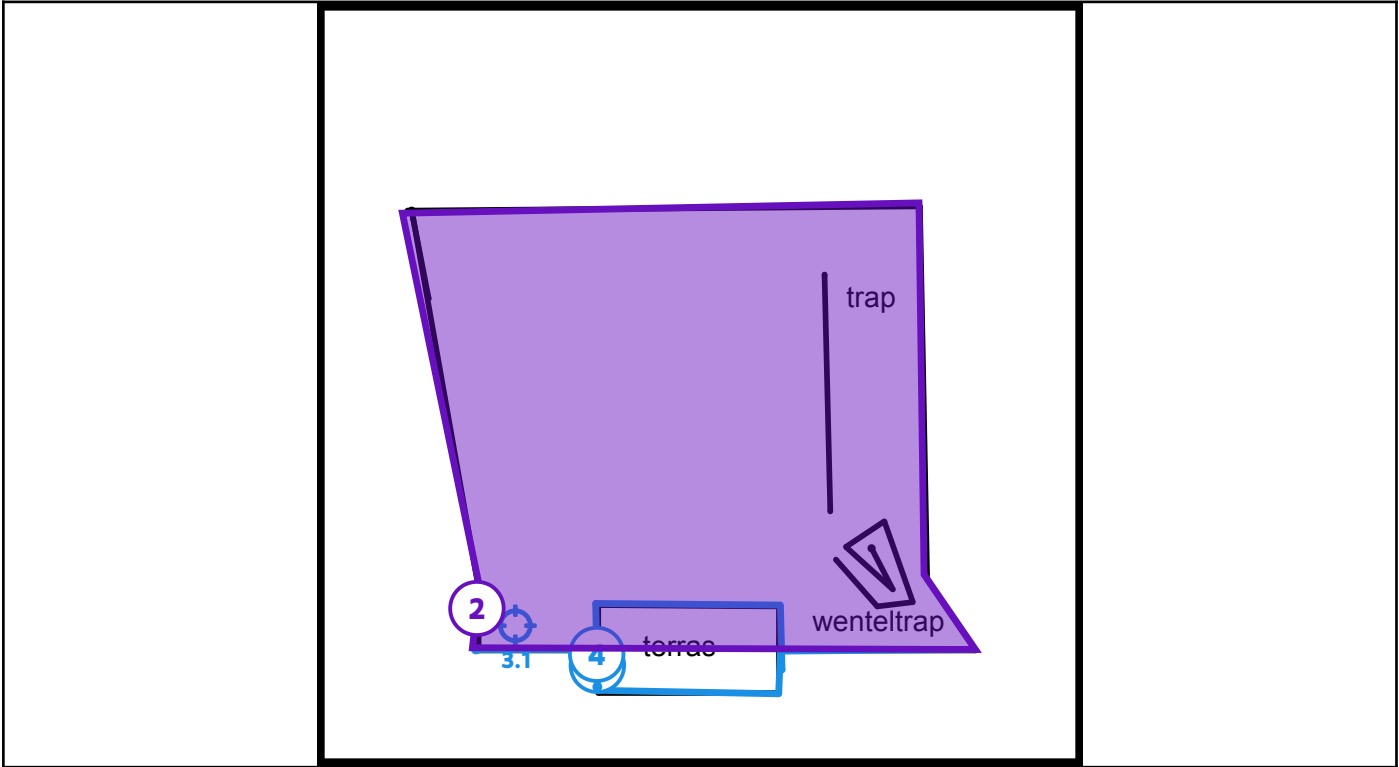
# Plan 1.3: Verdieping 2 plan

| Beschrijving | Type | Actie |
|---|---|---|
| 4. Crepi gevel | Geen asbest | - |

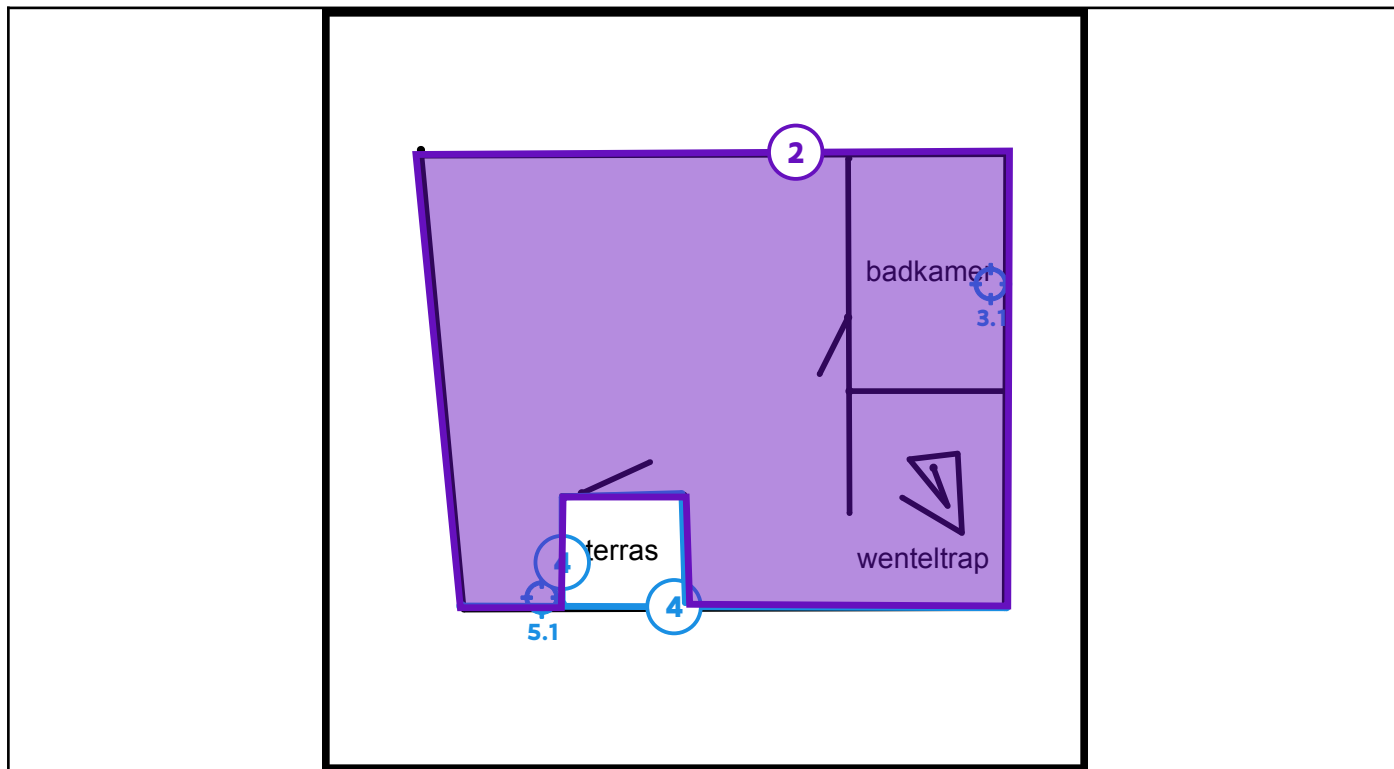
## Plan 1.4: Verdieping 3 plan

| Beschrijving | Type | Actie |
|---|---|---|
| 5.1 Code: 2 | Puntmonster | - |
