# Asbestinventarisatetest

11056B0401/00T000

Attestnummer : 20221224-000032.000

## Zone 1: Hoofdgebouw

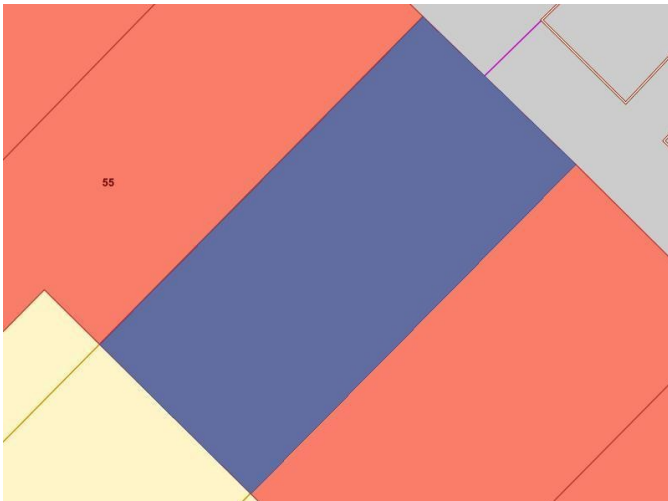
Tijdens de inspectie vastgesteld:

- 7 Asbestmaterialen**
- 0 Beperkingen
- 0 Uitsluitingen
- 0 Roerende goederen
- 0 Puin, steenslag, (water)bodem
- 2 Adviezen**
- 2 Geen asbest**

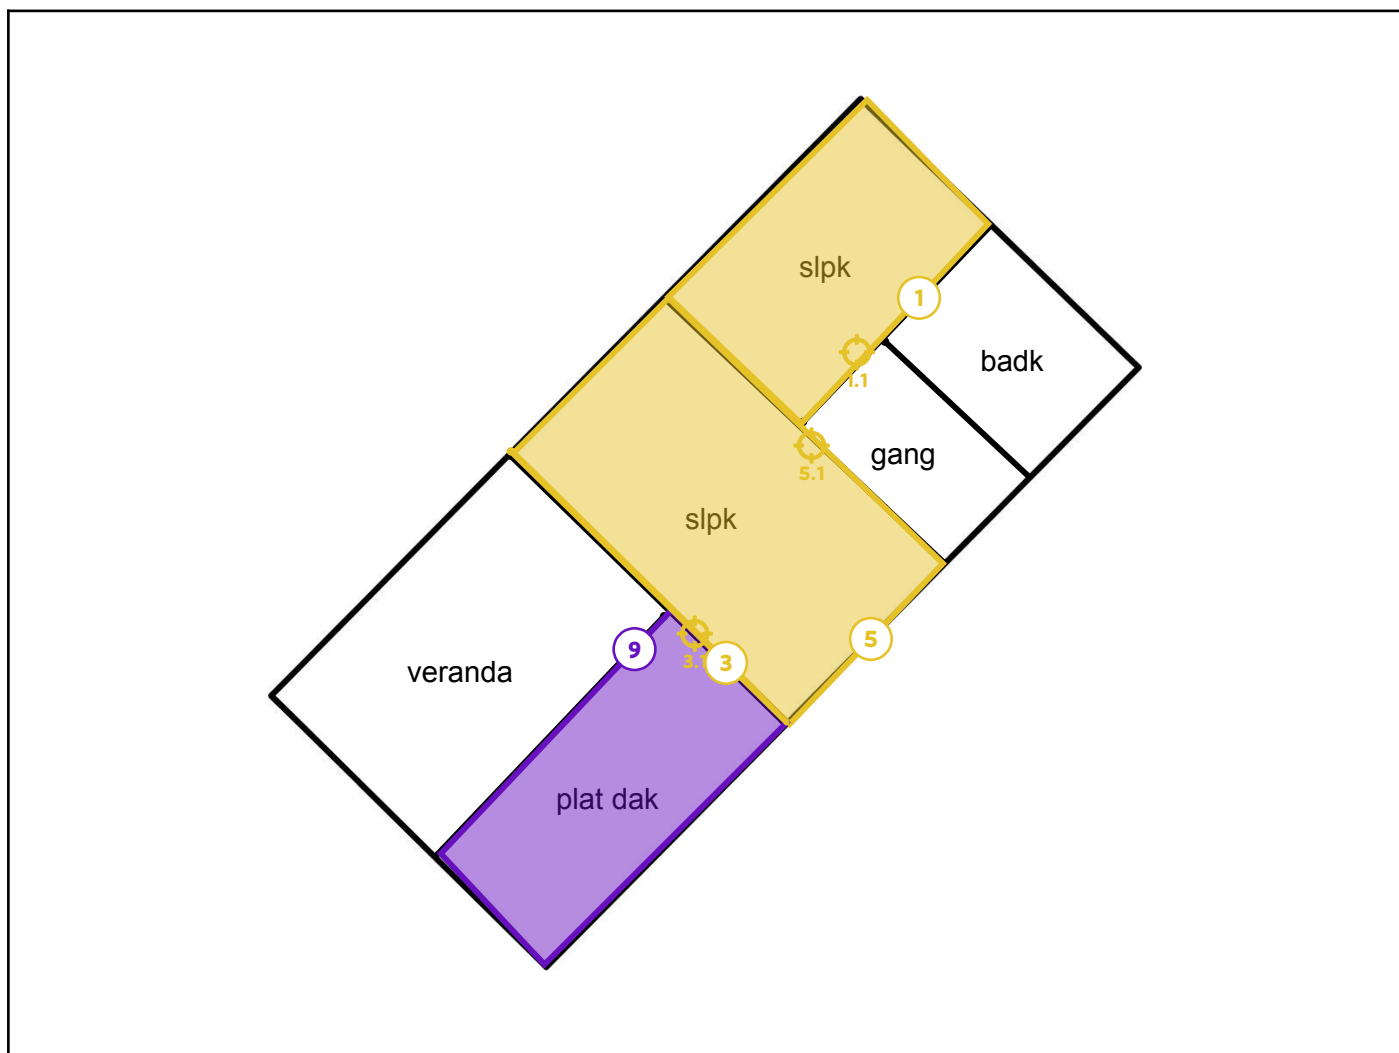
## Plan 1.2: verdiep

| Beschrijving | Type | Actie |
|---|---|---|
| 9. roofing | Advies | - |
