# Asbestinventarisatetest

Leo Van Hullebuschstraat 77, 2900 Schoten

Attestnummer : 20230811-000336.000

Uitgegeven op : 11.08.2023

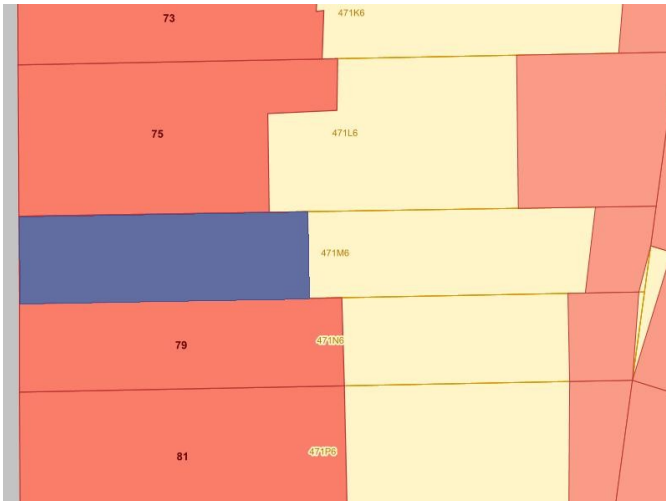
## Zone 1: Hoofdgebouw

Tijdens de inspectie vastgesteld:

### 3 Asbestmaterialen

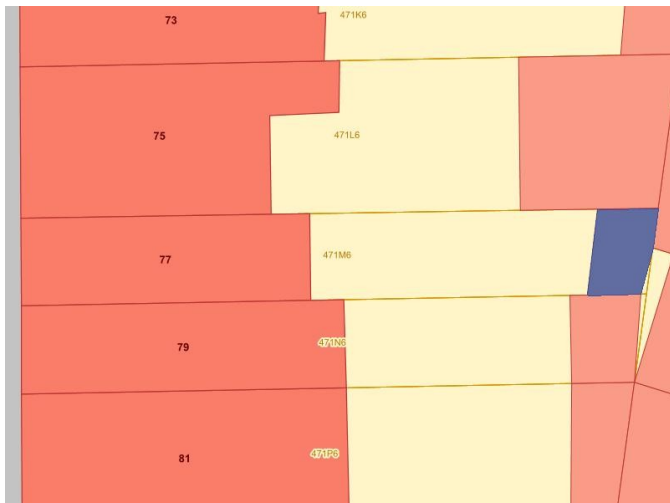
## Zone 2: Bijgebouw

Tijdens de inspectie vastgesteld:

- 0 Asbestmaterialen
- 0 Beperkingen
- 0 Uitsluitingen
- 0 Roerende goederen
- 0 Puin, steenslag, (water)bodem
- 0 Adviezen
- 1 **Geen asbest**
